1. Obiekt

CHAZUPA

2-ga poł. XIX w.

N A W O D N A

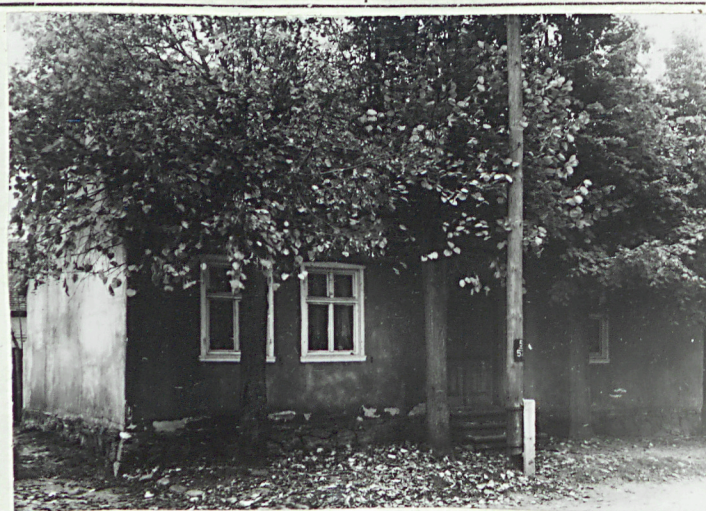
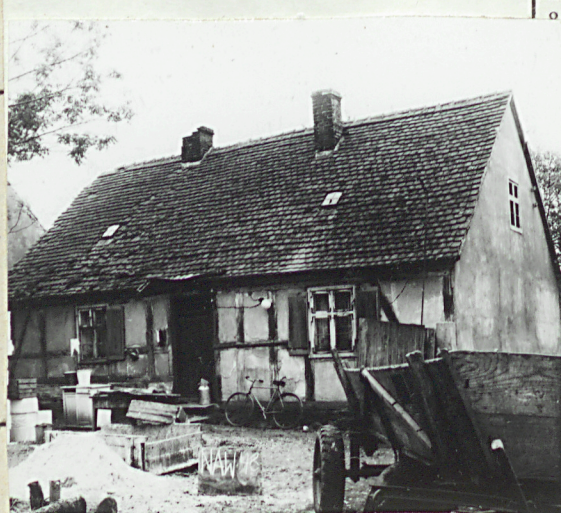
autor zdjęć Andrzej Smolny  
data wykonania X 1976  
miejsce przechowywania negatywów

Zinwentaryzowany budynek jest przykładem chałupy szerokofrontowej, symetrycznej, z sienią przechodnią w osi krótszej budynku, charakterystycznej dla średniorolnych chłopów ok. poł. XIX wieku.

Budynek na planie prostokąta, parterowy, przykryty dachem dwuspadowym, podpiwniczony w ok. 15%. Układ pomieszczeń w przyziemiu dwutraktowy, symetryczny, z sienią na przestrzał w osi krótszej budynku. Po północnej stronie sieni znajdują się dwie izby, a po południowej izba, kuchnia i komora, która powstała zapewne przez połączenie dwóch komór. Przed wejściami do budynków schodki. Wejście na jednonętne poddasze po przystawianej drabinie przez otwór w stropie sieni.

Fundament kamienny, tylko pod ścianą wschodnią ceglany, wystający ponad grunt 20-60cm. Wszystkie ściany budynku miały konstrukcję szkieletową wypełnioną strychułami i częściowo cegłą. Obecnie ścianę szczytową południową rozebrano i zastąpi ją ścianą z bloków betonu lekkiego. Ściana frontowa /zachodnia/ i ściana szczytowa północna są otynkowane, tak że nie widać ich szkieletów. Wewnątrz także wszystkie ściany są otynkowane. Stropy szachulcowe. W kuchni pod stropem nisko opuszczona belka wyznacza zasięg szerokiego komina. We wszystkich pomieszczeniach podłogi z desek. Wszystkie drzwi płycinowe, przypuszczalnie oryginalne tylko frontowe dwuskrzydłowe z nadświetlem. Okna niejednorodne. W ścianie frontowej okna ościeżnicowo-krosnowe, pojedyncze, otwierane na zewnątrz. Otwory okienne podzielone są na cztery części ozdobnie uprofilowanymi słupkami i ślēmionami. Okna w ścianie wschodniej /od podwórza/ są też podzielone słupkami i ślēmionami na cztery części, ale są one niezdobione. Okna te są oknami ościeżnicowymi, pojedynczymi otwieranymi na zewnątrz. Zachowały się przy nich okiennice. Więźba dachowa krokwiowo-jętkowa z podporą stolcową. Dach pokryty jest częściowo karpiówką i częściowo dachówką zakładkową. Urządzenia ogniowe: jeden komin szeroki i jeden słupowy; w kuchni piec kuchenny ceramiczny wyburzono, ustawiając w tym miejscu westfalkę; w izbach piece kaflowe ogrzewcze, w tym jeden narożny piec /na planie trójkąta/ z ładną, secesyjną dekoracją kafli. Budynek posiada instalację elektryczną oświetleniową.
