KARTA EWIDENCYJNA ZABYTKÓW ARCHITEKTURY I BUDOWNICTWA

BUDYNEK MIESZKALNO - USŁUGOWY, UL. 1 MAJA 37

Pocz. XIX w, 1813 r.

BOGATYNIA

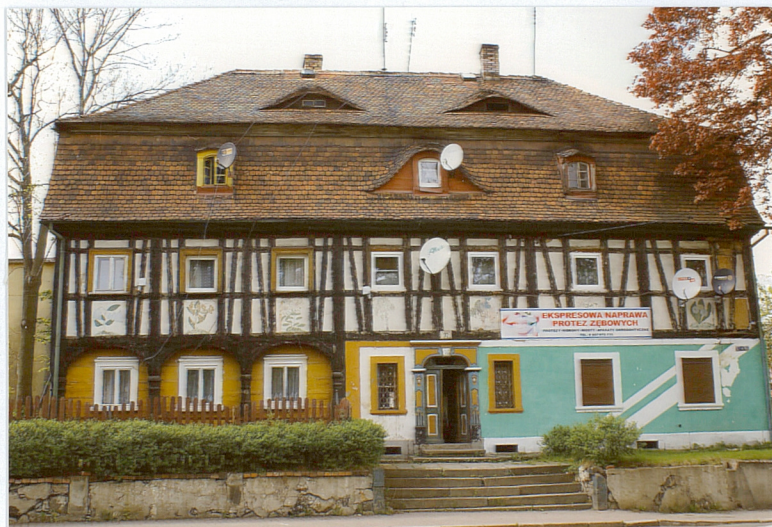
1. Widok elewacji południowej, frontowej

1. Elewacja południowa – frontowa
2. Elewacja zachodnia
3. Elewacja wschodnia
4. Elewacja północna
5. Wejście główne
6. Okno I kondygnacji części drewnianej
7. Okno I kondygnacji części murowanej
8. Okienko piwnicy
9. Holl I kondygnacji
10. Strop belkowy
11. Sklepienie piwnicy
12. Sklepienie dawnej komory
13. Balustrada na II kondygnacji
14. Fragment więźby dachowej
15. Pocztówka z początku XX wieku
