KARTA EWIDENCYJNA ZABYTEKÓW  
ARCHITEKTURY I BUDOWNICTWA

HOTEL "POLONIA", d. "KAISERHOF"

DZIERŻONIÓW

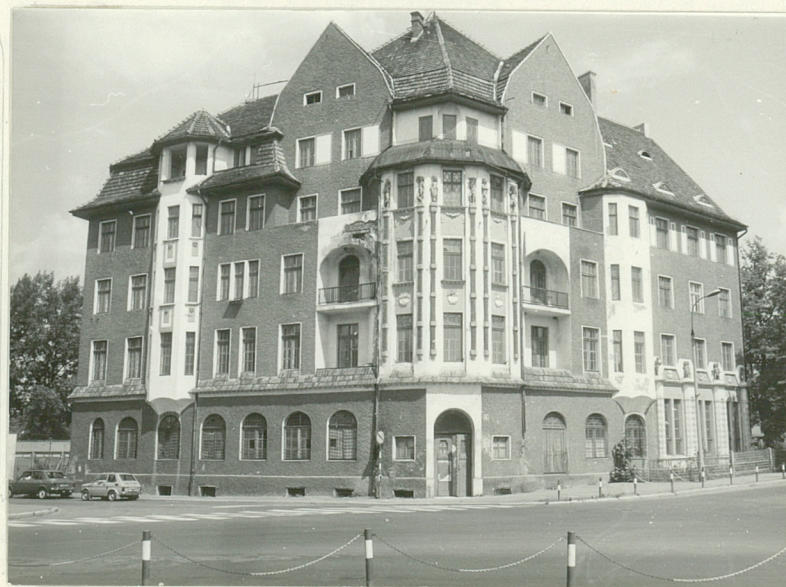
4. Fasada.

Elewacja frontowa - 16-osiowa, załamana pod kątem rozwartym, 4-kondygnacyjna z piątą kondygnacją poddasza. Podziały poziome-niski cokół, zaznaczony odsadzką tynkową, gzyms działkowy, okapowy nad parterem pokryty ceramicznym, jednospadowym obdaszkiem oraz gzyms wieńczący również okapowy. Pierwszy z nich-zaopatrzony w kostkowy fryz. Analogiczny fryz występuje w parapetach podokiennych ryzalitu środkowego. Niesymetryczna alternacja okienna wprowadza element ożywienia, co dodatkowo umacnia różnorodność wykrojów okien, zaakcentowanych wąską opaską wykonaną w tym samym kolorze. Wzrost światłocienia natomiast wydobyty jest takimi elementami architektonicznymi, jak: zawieszone nad parterem, trójbocznie zamknięte wykusze, ryzalit środkowy, trójkątne szczyty facjat w strefie dachu, balkony i loggie. Silnie zaakcentowana została środkowa strefa fasady, gdzie w ściętym narożu umieszczono główny otwór wejściowy, zamknięty łukiem pełnym. Nad nim, powyżej parteru-trzykondygnacyjny, trójbocznie zamknięty ryzalit, mieszczący główne apartamenty hotelu. Jest on wyróżniony bogatym, rzeźbiarskim fryzem z mitologizującymi rzeźbami figuralnymi, osadzonymi w niszach, na pestumentach. W strefie podokiennej ryzalitu - girlandy i repusowane wazy z owocami. Jego artykulację pionową wyznaczają lizeny, przerywane kostką. Elementy rzeźbiarskie akcentują ponadto witrynowe okna restauracji /nad parterem skrzydła wschodniego/-putta/, gdzie również - wazy z owocami i girlandy /zarówno w strefie nad-jak i podokiennej/. Na płycinach podokiennych wykusza-ufryzowane główki ludzkie.

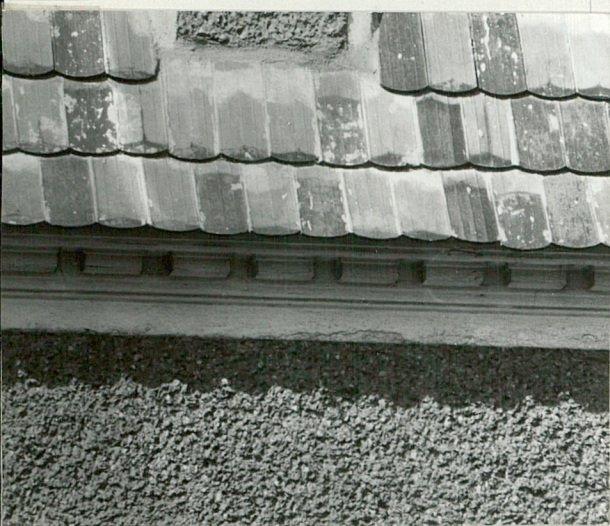
8. Gzyms nad parterem.

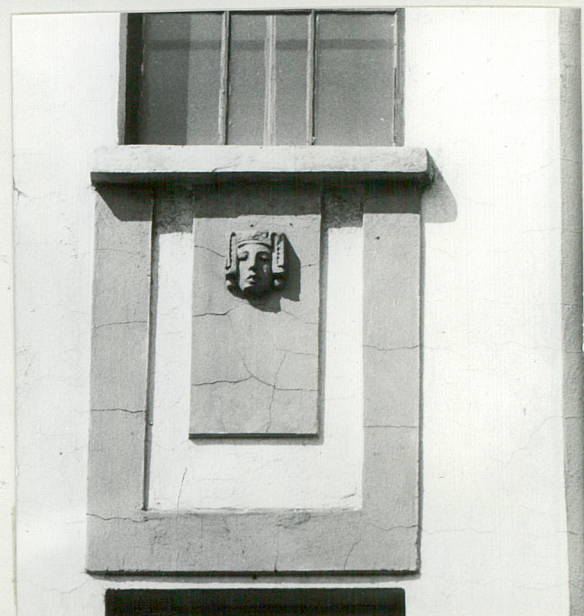
9. Podokiennik skrzydła zachodniego.

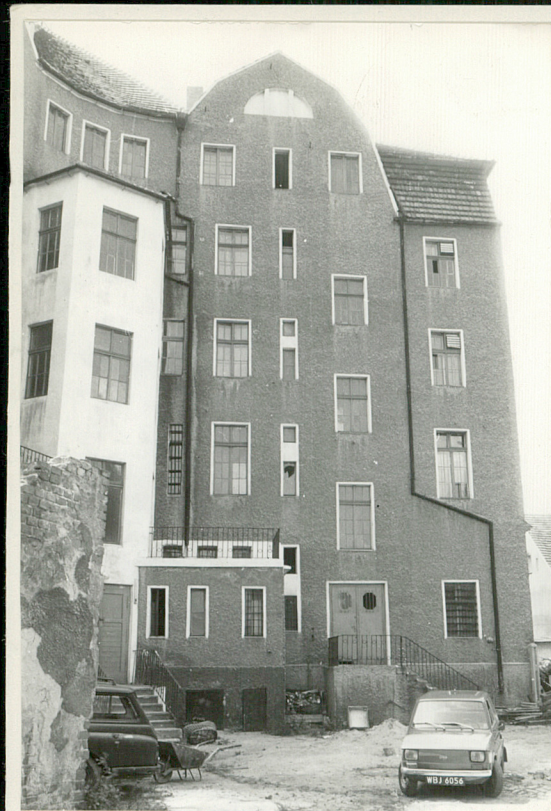
- 14. Elewacja tylna-skrzydło zach.
- 15. Elewacja tylna-skrzydło wsch.
- 16. Elewacja boczna, wsch..
- 17. Elewacja boczna, zach..
- 18. Podwórze-przed elewacją tylną.

Elewacja tylna - 14-osiowa, 5-kondygnacyjna, włącznie załamana pod kątem rozwartym, osadzona na niskim cokole zaznaczonym odsadzką w tynku. Okna-prostokątne o zróżnicowanych wymiarach. Gzyms wieńczący-nieznacznie wysunięty; nad wsch. częścią elewacji-okapowy. W przyziemiu - schody prowadzące do wewnętrznych klatek schodowych, gospodarcze przybudówki. Pośrodku-4-kondygnacyjny ryzalit głównej klatki schodowej. W wsch. części elewacji - pion balkonowy na wysokości I, II, III i IV piętra. W strefie przyziemia - dwa otwory wejściowe, prowadzące do piwnic.
