OŚRODEK DOKUMENTACJI
ZABYTKÓW W WARSZAWIE
KARTA EWIDENCYJNA ZABYTKÓW
ARCHITEKTURY I BUDOWNICTWA

1. Miejscowość DZIWISZÓW	2. Obiekt (nazwa jak na karcie) BUDYNEK STODOŁY, OBORY, CHLEWU ORAZ MAGAZYNU UPRZĘŻY (obiekt nr 6 w zespole dworsko-folwarcznym)	3. Zawartość wkładki (nazwa obiektu lub materiału uzupełniającego cd. opisu; zestawienie materiału ilustracyjnego)
------------------------------------	--	---

**BUDYNEK STODOŁY, OBORY, CHLEWU ORAZ MAGAZYNU
UPRZĘŻY** (obiekt nr 6 w zespole dworsko-folwarcznym)

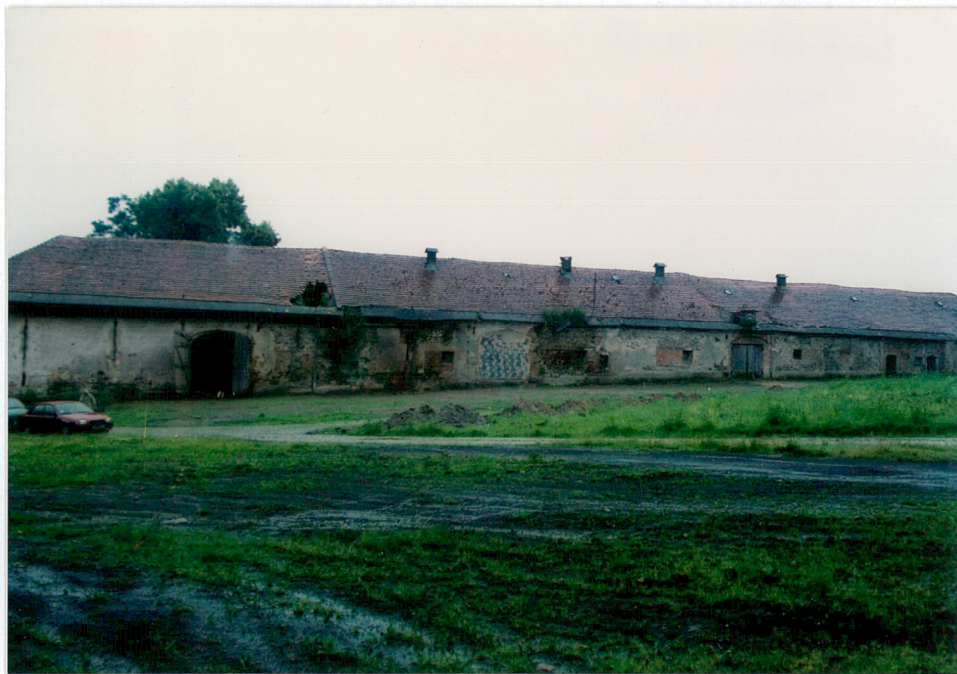
1. Widok obiektu od strony majdanu folwarcznego
2. Orientacja, fragment mapy katastralnej z r. 1998, w skali 1:10000
3. Rzut przyziemia obiektu
4. Sytuacja obiektu w obrębie zespołu dworsko-folwarcznego, w skali 1:2000
5. Rzut przyziemia obiektu, w skali 1:400
6. Widok skrzydła wschodniego od strony drogi prowadzącej na podwórzec
7. Widok zachodniej elewacji szczytowej
8. Fragment elewacji frontowej
9. Fragment wnętrza skrzydła wschodniego
10. Widok wnętrza obory od strony zachodniej
11. Wnętrze magazynu uprzęży
12. Fragment elewacji frontowej w części wschodniej (stodoły)
13. Fragment elewacji frontowej w części zachodniej
14. Fragment elewacji frontowej w części zachodniej
15. Fragment elewacji frontowej w części zachodniej
16. Wnętrze pomieszczenia pomocniczego skomunikowanego z oborą
