KARTA EWIDENCYJNA ZABYTEKÓW
ARCHITEKTURY I BUDOWNICTWA

Nr 4255
DOLNOŚLĄSKIE

DOM SOLNY

LUBAŃ
ŚLĄSKI

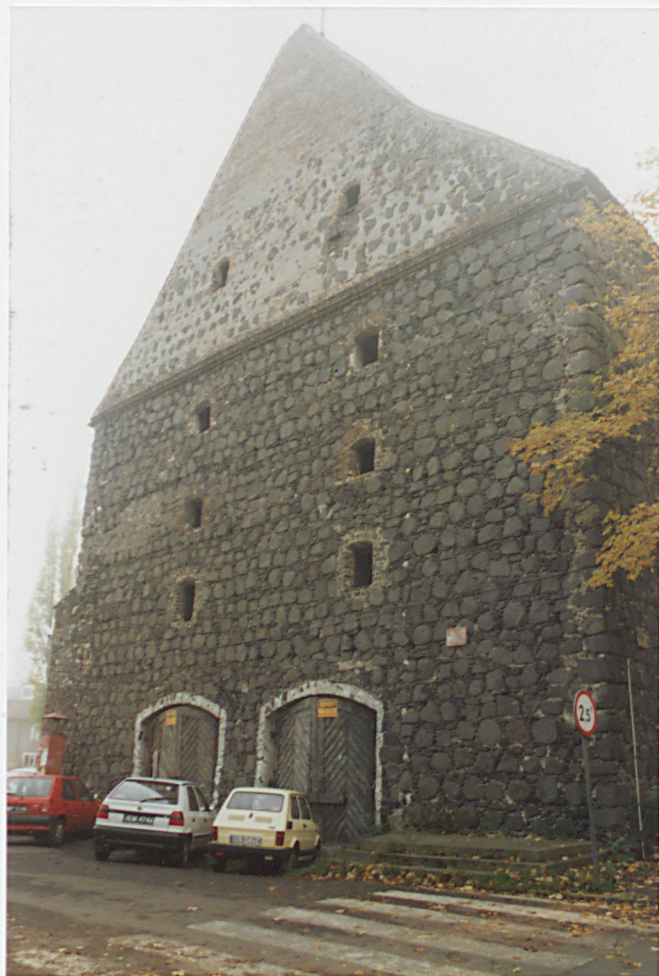
1. Widok Domu Solnego od pn.-zach., z ul. Podwale.
2. Elewacja pn. od zach.
3. Elewacja zach. od pd., XIX-wiecz. otwór drzwiowy.
4. Elewacja wsch.
5. Widok budynku od pd.-zach.; elewacja pd. i fragment zach.
6. Okienko w przyziemiu elewacji zach.
7. Widok wnętrza części pn. przyziemia.
8. Wnętrze 3-ciej kond.
9. Fragment kondygnacji strychowej z widoczną konstrukcją dachu.
10. Schody.
11. Typowa wnęka okienna.
