DOM MIESZKALNY

I ćw. XX w.

LWÓWEK ŚLĄSKI

4. Adres Lwówek Śląski
ul. Partyzantów 7

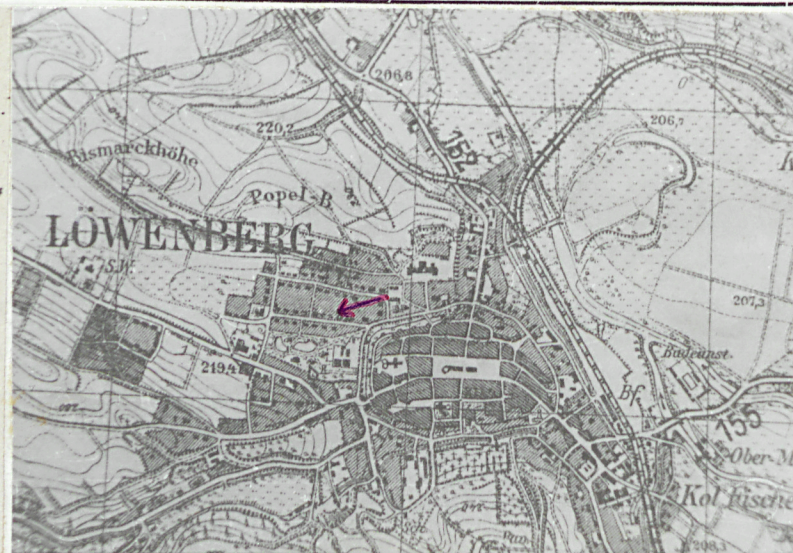
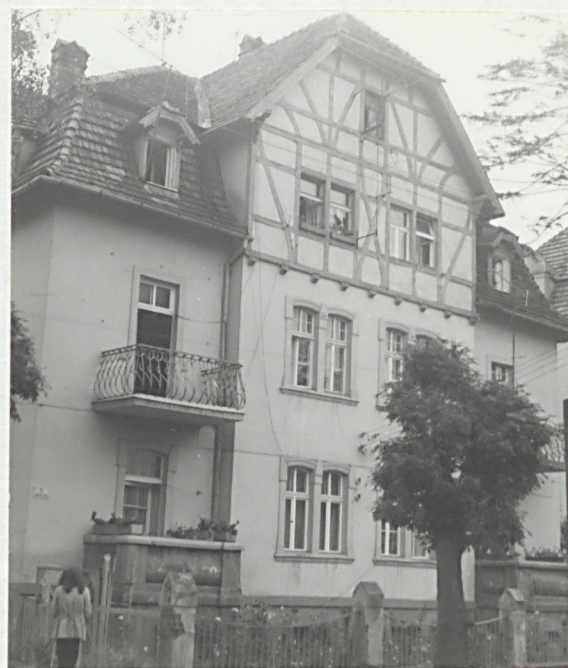
0 1 2 3 4 5m

autor zdjęć Dariusz Chyb
data wykonania 26.VIII.1980 r.
miejsce przechowywania negatywów WKZ Jelenia Góra

Usytuowany w zach części miasta na początku ulicy Partyzantów po jej płu stronie, elewacją zwrócony do ulicy. Od strony zach i wsch sąsiednie budynki, od str płu ogród i garaże murowane. Murowany z kamienia i cegły na fundamentach kamiennych, w III-iej kondygnacji w konstrukcji ryglowej, pole międzyryglowe z cegły, tynkowane, ganek drewniany na kamiennym cokole. W piwnicy strop odcinkowy, pozostałe belkowe z podsufitką. Wieżba dachowa nad częścią centralną stolcowa o stolcach stojących, nad facjatkami krokwiowa, kryta dachówką karpiówką w "koronkę". W piwnicy posadzka ceglana, w ganku posadzka cementowa, w sieni podesty schodów z płytek ceramicznych czarno-beżowych, pozostałe podłogi deskowe, w łazience i w W.C. z płytek terakotowych. Schody wejściowe i na piętna cementowe z balustradą tralkową i poręczą przysścienną - drewnianą. Drzwi wejściowe osadzone za węgarem kamiennym, dwuskrzydłowe, ramowo-płycinowe, od połowy przeszklone, górą zamknięte łukiem odcinkowym, drzwi z klatek schodowych wysokie, dwuskrzydłowe płycinowe, osadzone za drewnianymi ościeżnicami, pozostałe drzwi jednoskrzydłowe, płycinowe. Okna półskrzynekowe, asymetryczne dwudzielne, dwurzędowe z profilowanym ślemieniem. Założony na planie prostokąta z dobudowanym gankiem na osi elewacji płu, o dwóch traktach wzdłużnych przeciętych na osi budynku symetrycznie sienią przelotową z nieznacznym wyrzalizowaniem 4-osiowym w elewacji frontowej /płu/ i jednoosiowych w elewacjach bocznych. Trójkondygnacyjny o zwartej bryle, przykryty dachem mansardowym z dużą facjatą na osi elewacji płu i mniejszymi bocznymi. Elewacja główna o symetrycznym rozłożeniu okien i drzwi. Okna w I-iej i II-iej kondygnacji ujęte w profilowe opaski, w ryzalicie węższe dzielone kamiennym słupkiem. W skrajnych osiach parteru i piętra umieszczone balkony, parterowe z kamienia, na I-szym piętrze balustrada z prętów żelaznych wygiętych w literę S. Trzecia kondygnacja ryglowa dzielona małymi okienkami umieszczonymi pośrodku z jednym małym okienkiem nad nimi. Pozostałe elewacje potraktowane płasko - człownikowane oknami. Instalacje elektryczne, wodno-kanalizacyjna, częściowo ogrzewanie centralne, pozostałe piecowe, w.c. na klatkach schodowych.
