OŚRODEK DOKUMENTACJI
ZABYTEKÓW W WARSZAWIE
KARTA EWIDENCYJNA ZABYTEKÓW
ARCHITEKTURY I BUDOWNICTWA

Nr 8449
DOLNOŚLĄSKIE

1. Obiekt KOŚCIÓŁ FILIALNY P.W. ŚW. BARTŁOMIEJA	2. Czas powstania Ok.1500,XVII (?), 1 poł. XIX w.	3. Miejscowość MODLISZÓW
---	---	------------------------------------

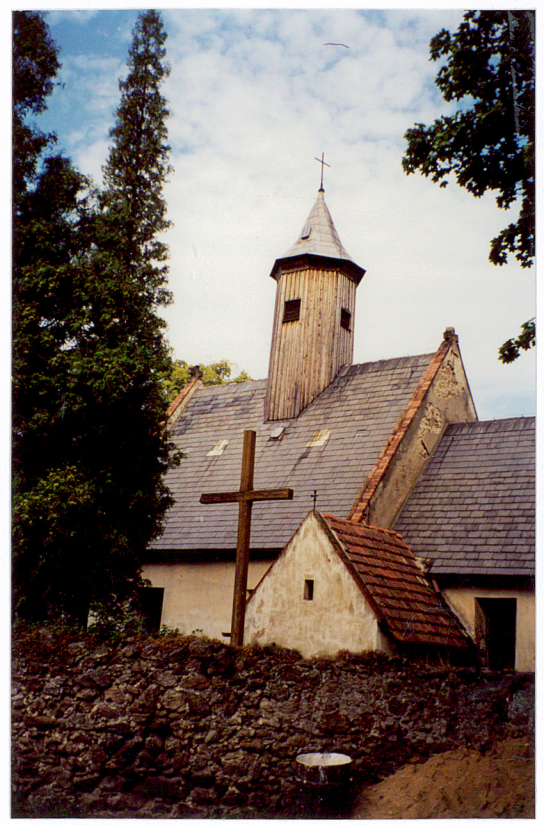
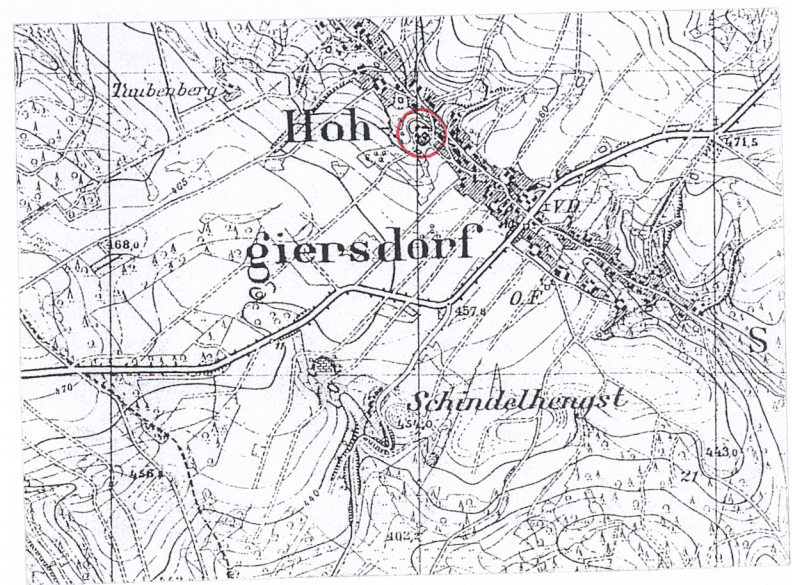
1.Widok od pd.
2.Plan orientacyjny 1 :10 000
3.Mapa topograficzna 1:25 000,1885

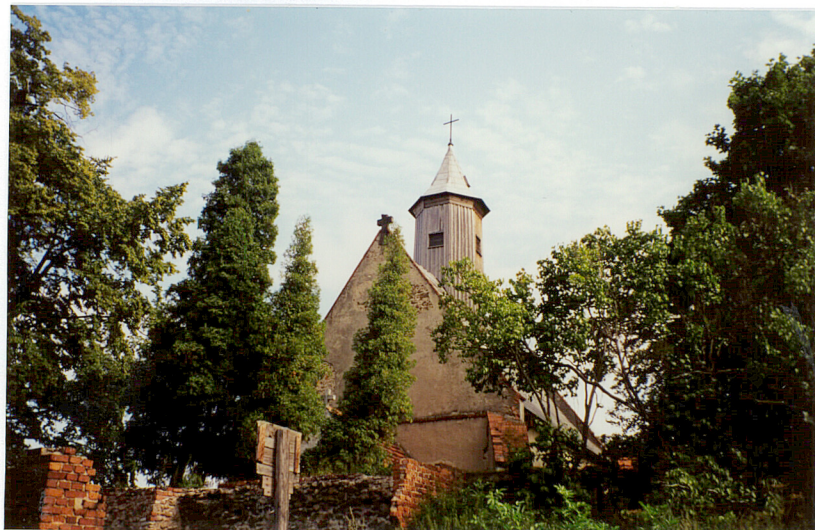
Widok od wsch. na prezbiterium

Prezbiterium: ściana pn. ślepa, od pd. jednoosiowa z prostokątnym oknem, od wsch. przepruta wysokim oknem zamkniętym odcinkiem łuku. W ścianie pd. z **akrystii** dwa małe, prostokątne okienka w jednej osi, w ścianie wsch. także jedno okienko.

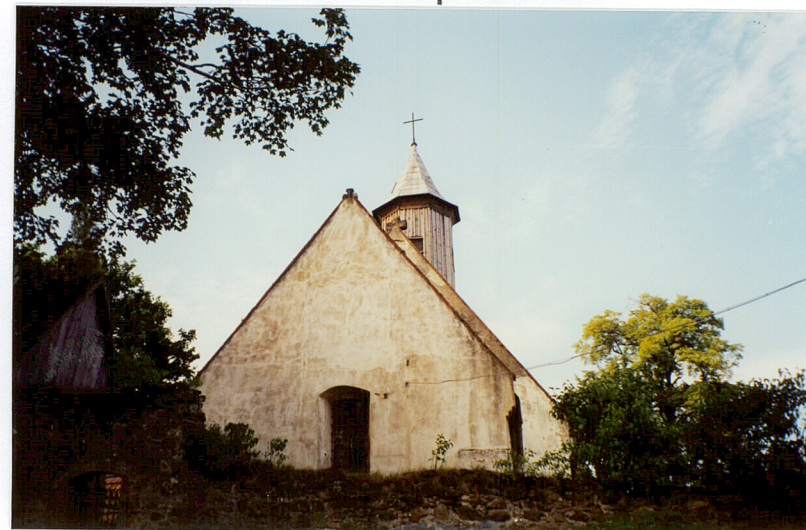
Widok od pd.

Nawa od pn. przepruta dwoma małymi oknami (jedno zamurowane), zamkniętymi odcinkiem łuku, od pd. dwuosiowa o prostokątnych oknach, między którymi kamienny, ostrołuczny portal (ob. zamurowany). Ściana zach. przepruta na osi środkowej szczytu oknem zamkniętym odcinkowo. **Sygnaturka** pionowo oszalowana deska-

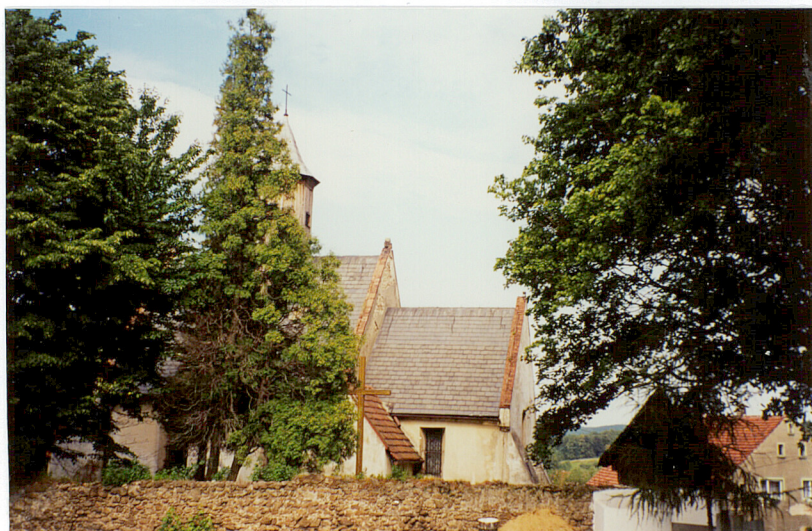
Zakrystia od pd.wsch

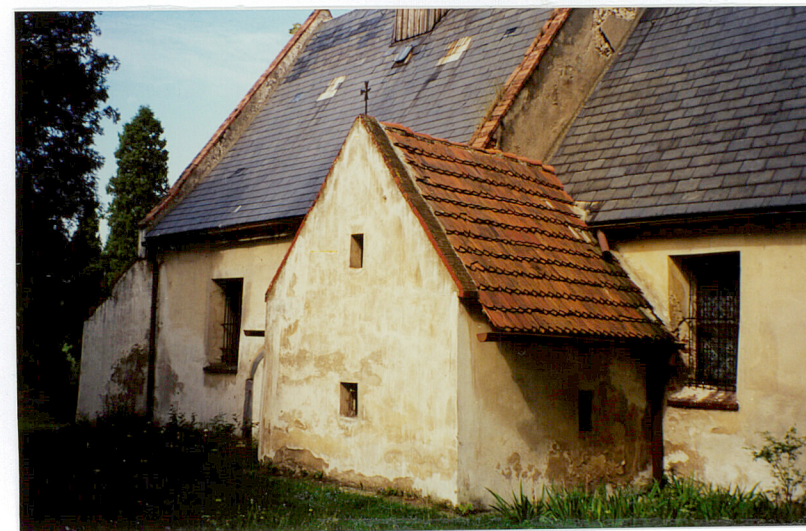
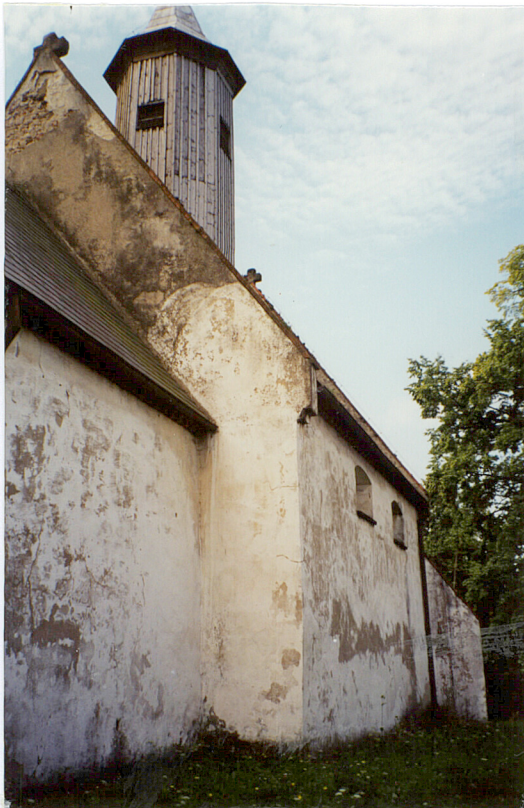
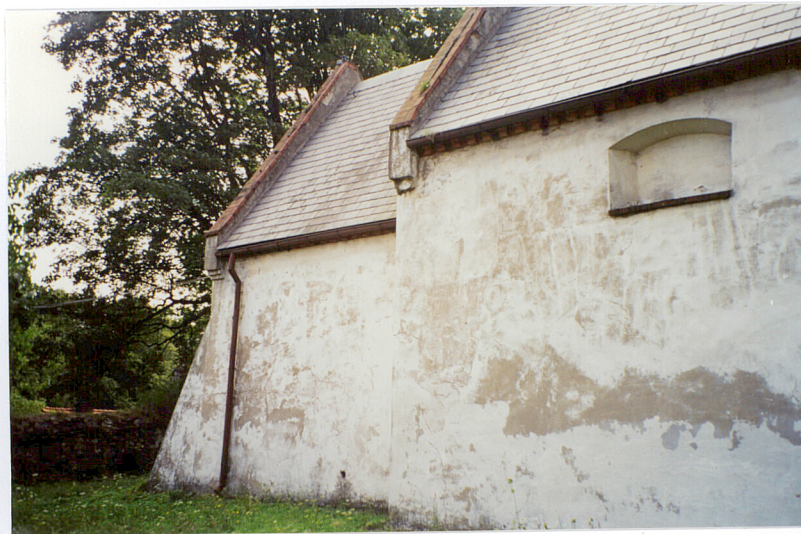
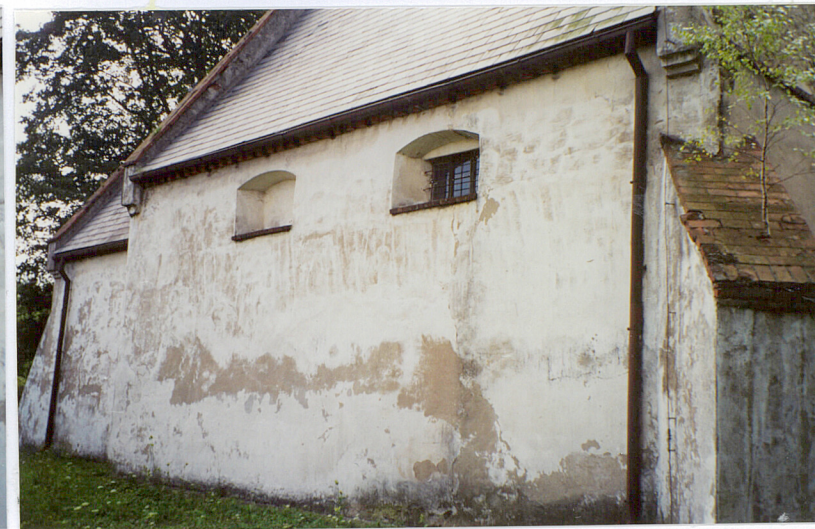
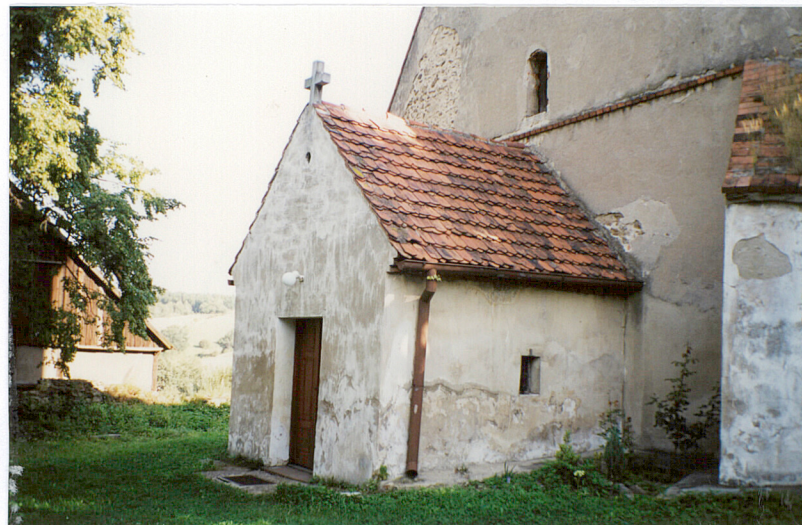
1.Nawa –elewacja pn – widok od wsch., 2. Zakrystia od pn. , 3.Nawa – elewacja pn.,
4.Kruchta zach., Szczyt zach. i kruchta od pd.

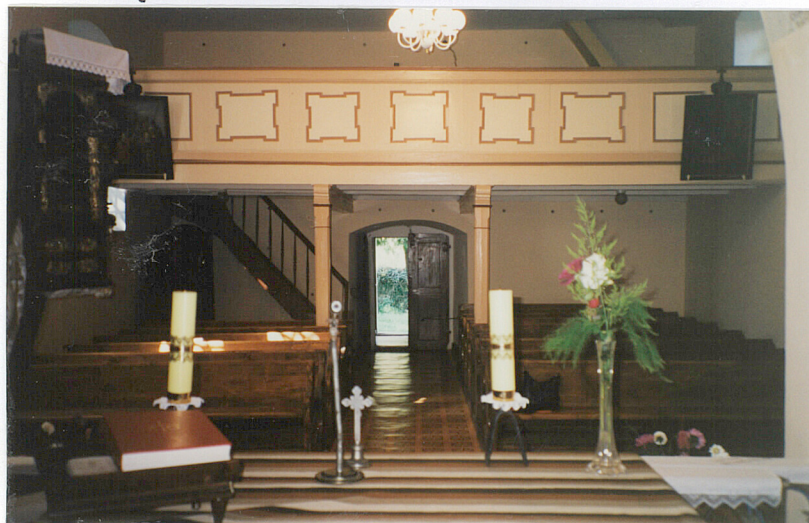
Strop empory organowej

E m p o r a o r g a n o w a konstrukcji drewnianej, ze stropem drewnia-
nym, nagim, wspartym na dwóch drewnianych słupach.

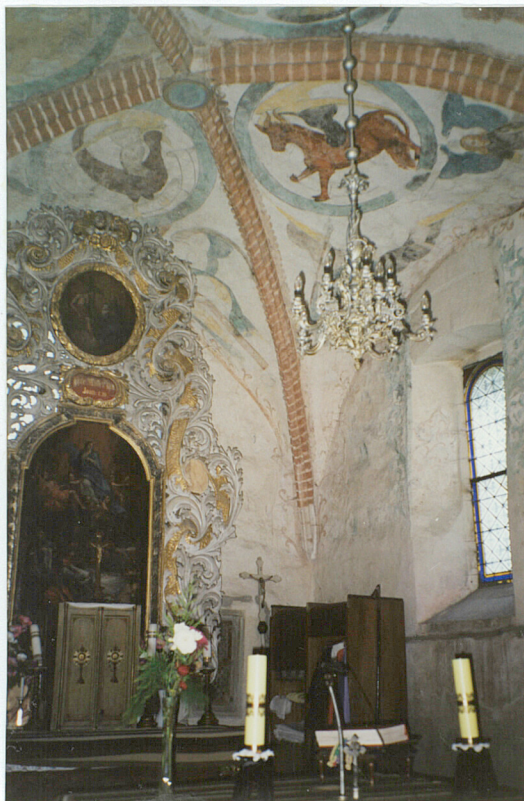
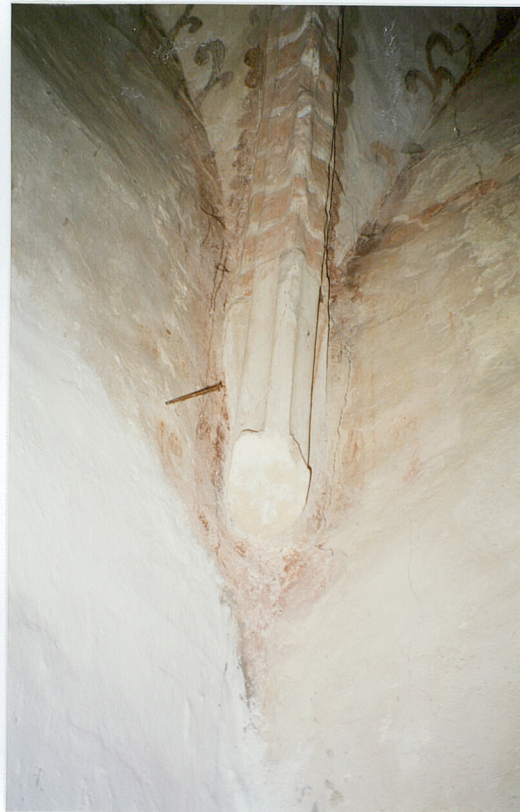
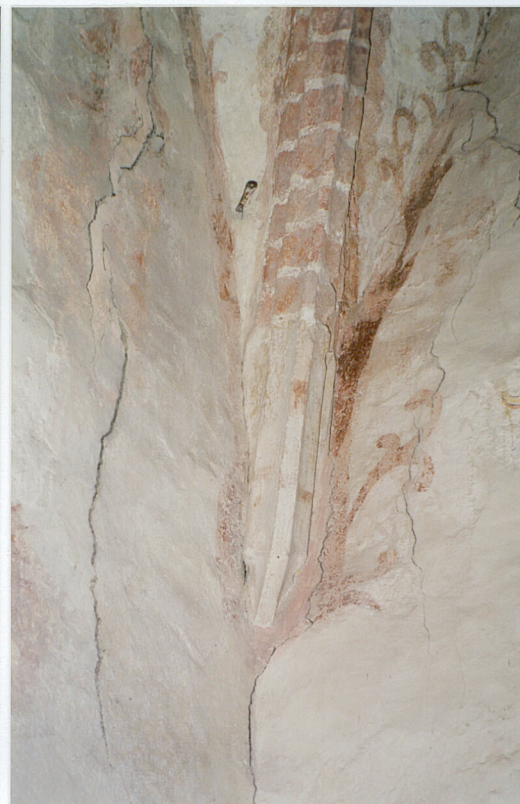
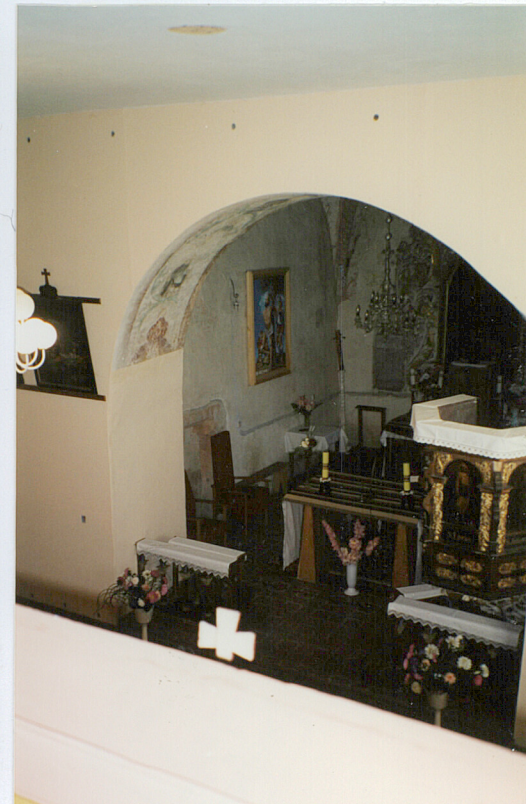
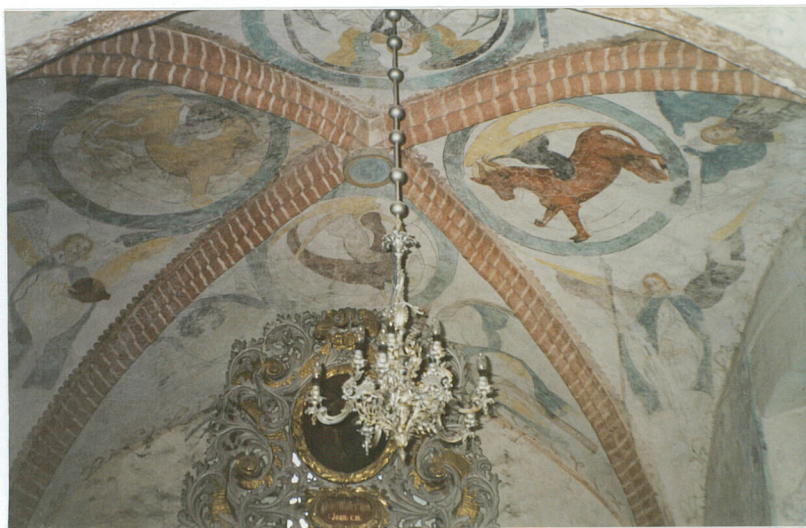
1. Wnętrze prezb. – w kier. pd. wsch.
- 2,3. Wspariki żeber sklepienia w prezb.
4. Łuk tęczy – widok z empory
5. Malowidło na sklepieniu prezbiterium
6. Wnętrze – ściana tęczy od strony nawy

S k l e p i e n i a i s t r o p y. W nawie strop drewniany z podsufitką tynko-
wą, nad prezbiterium sklepienie ceglano krzyżowo — żebrze o ceramicz-
nych żebrach, w zakrystii kolebka z lunetami, kruchta zach. nakryta stro-
pem drewnianym z podsufitką.

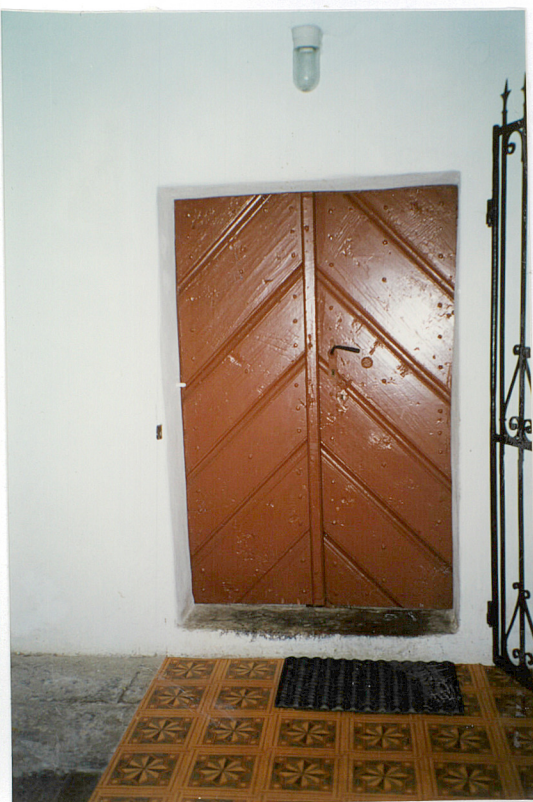
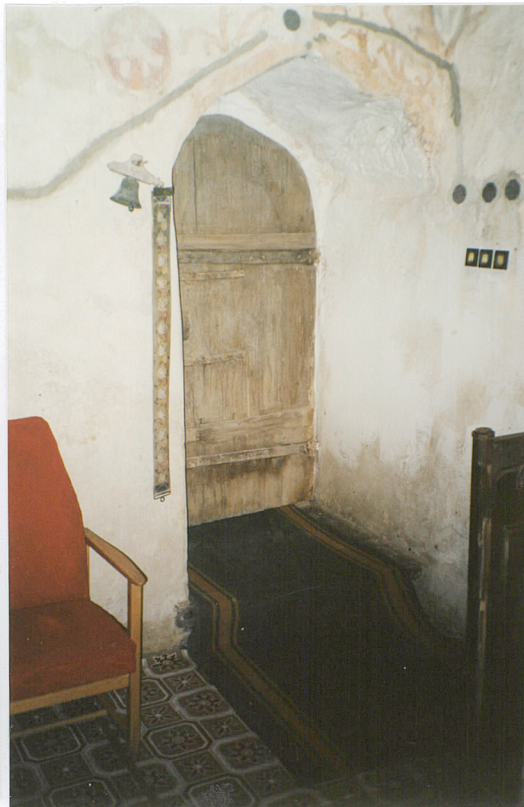
Portal w zakrystii do nawy

Portal w ścianie pn. prezbiterium

Dzisiejszy kościół powstał ok. 1500 r. jako budowla jednona-wowa, z prosto zamkniętym, jednoprzęsłowym, sklepionym prezbiterium z dobudówkami przy pn. i pd. ścianie prezbiterium., do których prowadziły zachowane późnogotyckie portale. Wejście do nawy znajdowało się w ścianie pod. przez zachowany na zewnątrz, ostro-luczny portal. W późniejszym okresie (XVII?) wzniesiono dzisiejszą zakrystię, a w 1 poł. XIX w. kruchtę zach. i zlikwidowano wejście od pd.

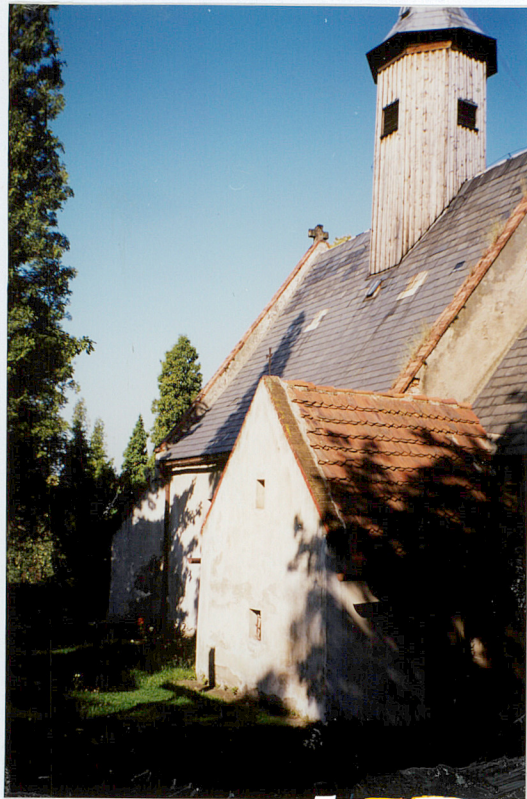
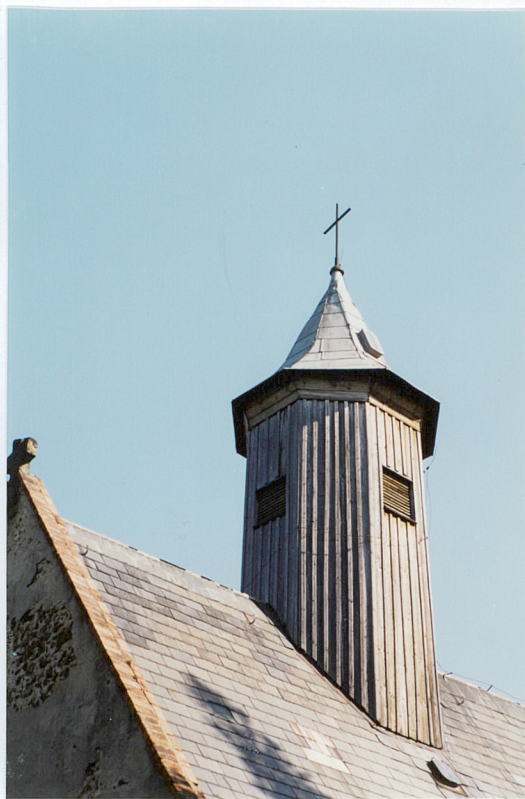
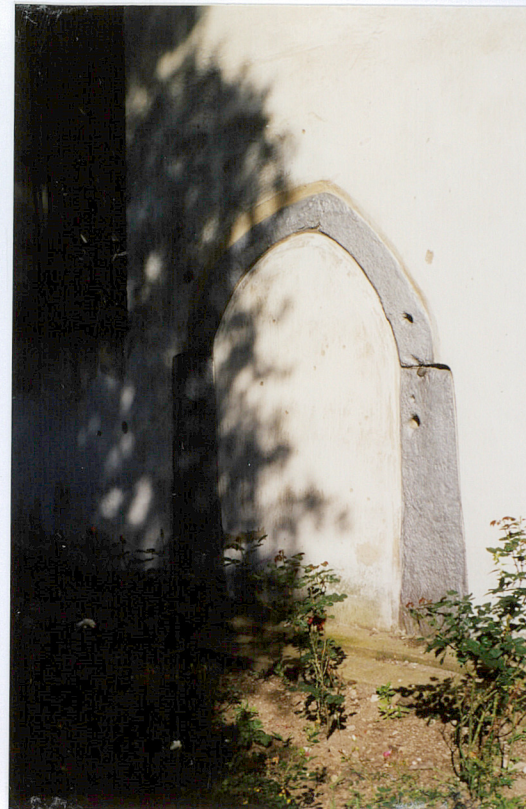
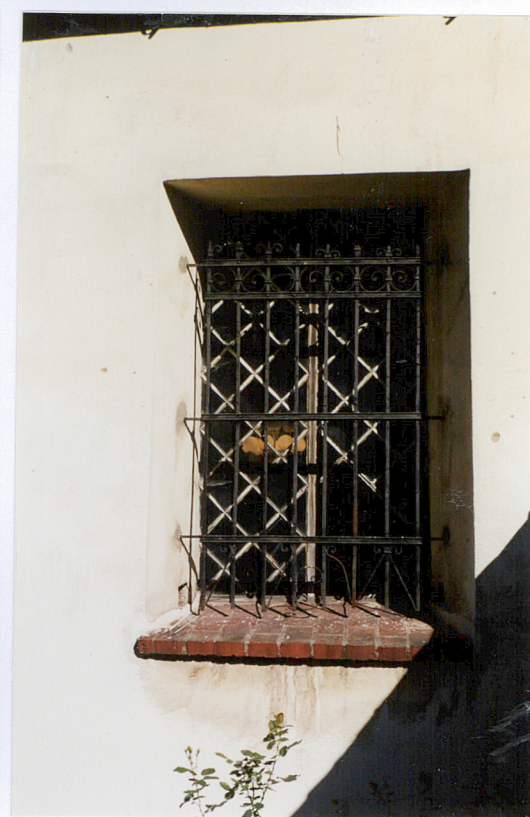
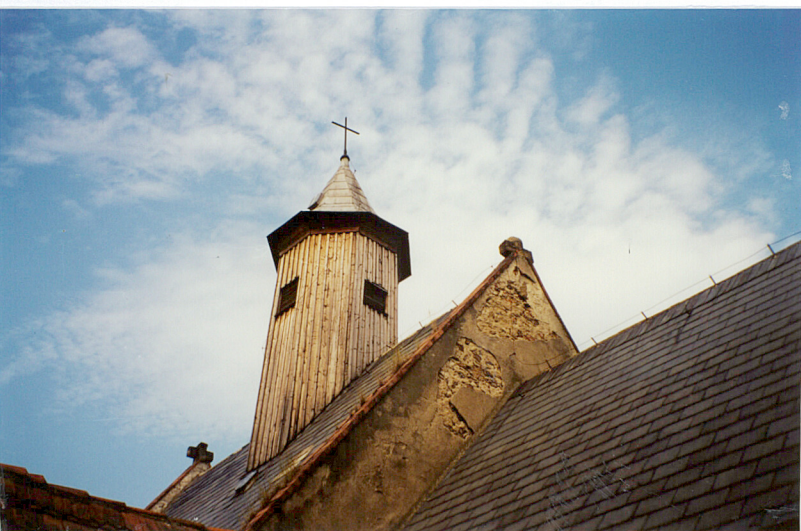
1. Widok na stronę pd. od wsch., 2. Sygnaturka, 3. Zamurowany portal w pd. ścianie nawy, 4. Okno w nawie – pd. . 5. Wsch. szczyt nawy i sygnaturka od. pod. wsch.
