1. Obiekt

BUDYNEK MIESZKALNY

WAŁBRZYCH

Pl. Marchlewskiego 4

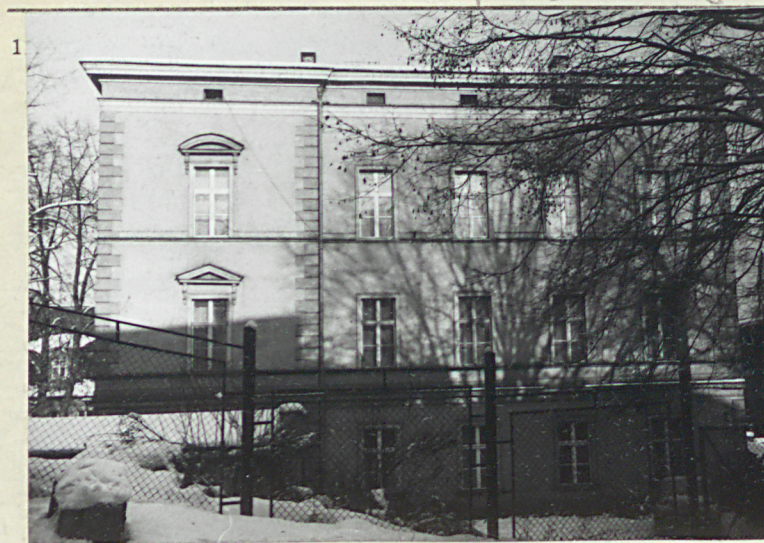
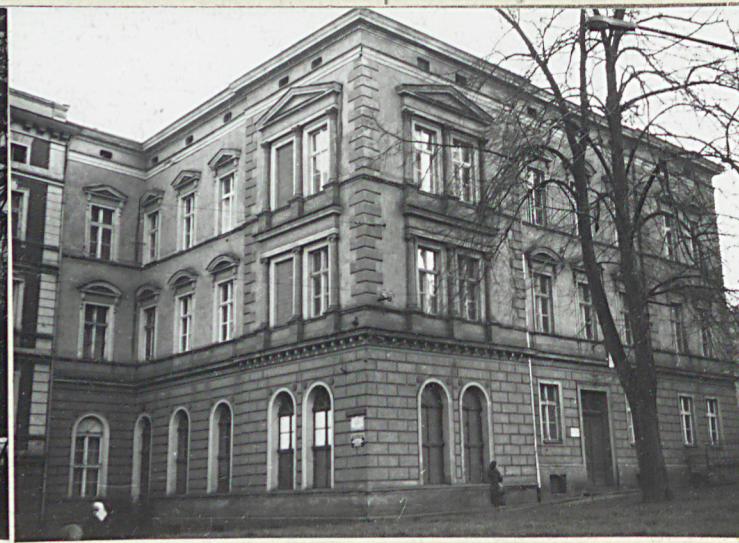
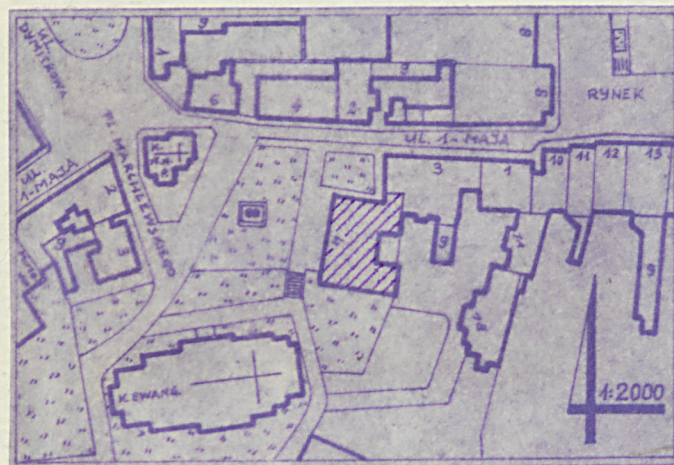
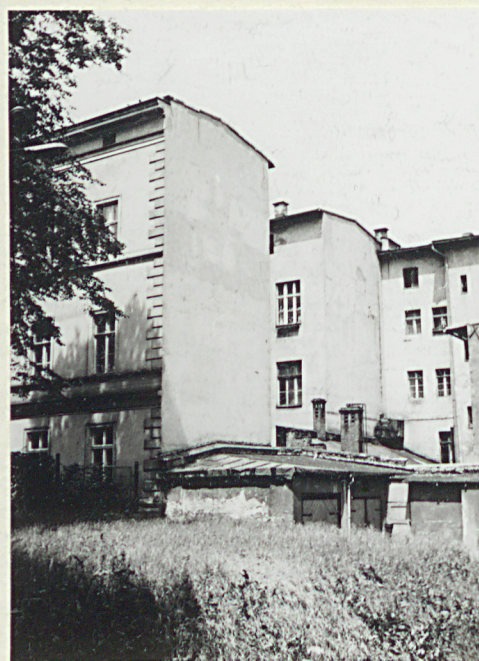
autor zdjęć Zbigniew Łabęcki
 data wykonania 2.III.1979, 9.VI.1979
 miejsce przechowywania negatywów
 WROCŁAW, ul. Grabiszyńska 164/29.

Elewacje otynkowane. Budynek posiada dwie elewacje frontowe: od strony zachodniej i północnej.

Elewacja zachodnia z wejściem głównym do budynku siedmioosiowa, niesymetryczna. Część boczna mieszcząca w parterze kaplicę lekko zryzalitowana posiada okna parterowe przesklepione pełnym łukiem. Pozostałe otwory prostokątne. Parter boniowany w tynku nakryty wąskim wykrępowanym gzymsem, w ryzalicie ozdobionym kostkami. Okna w profilowanych opaskach z tynku nakrywają ośdasznice, nad oknami I piętra łukowate, II piętra trójkątne. Okna w ryzalicie znajdują się między półkolumnami, I piętra jońskimi, dźwigającymi odcinek belkowania na którym stoja cokoły Półkolumn II piętra - korynckich, niosących odcinek belkowania nakryty trójkątnym frontonem. Naroża budynku i ryzalitu boniowane w tynku. Całość nakrywa silny geison z belkowaniem. Elewacja północna powtarza dokładnie wystroj elewacji zachodniej z tym, że otwory w parterze wszystkie są półkolistie przesklepione. Elewacje tylne otynkowane gładko, bez ozdób.
