KRAJOWY OŚRODEK BADAŃ
I DOKUMENTACJI ZABYTEKÓW
KARTA EVIDENCYJNA ZABYTEKÓW
ARCHITEKTURY I BUDOWNICTWA

KOŚCIÓŁ EWANGELICKI P.W. TRÓJCY ŚWIĘTEJ obecnie nieużytkowany

1877-79 r.

TWARDOGÓRA

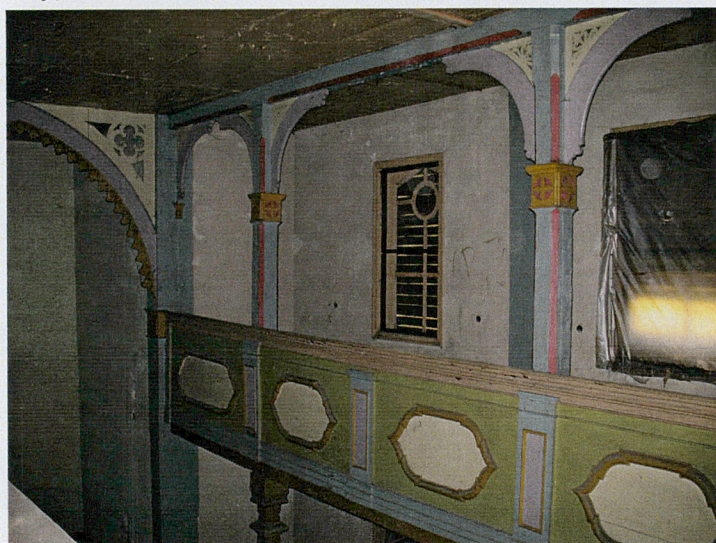
Wnętrze, widok na empore

empory: belki empory oparte z jednej strony w ścianie zewnętrznej, z drugiej na podciągu podpartym słupem. Podłoga balkonów stanowi rusztowanie ścian zewnętrznych oraz podpór pośrednich stropu.

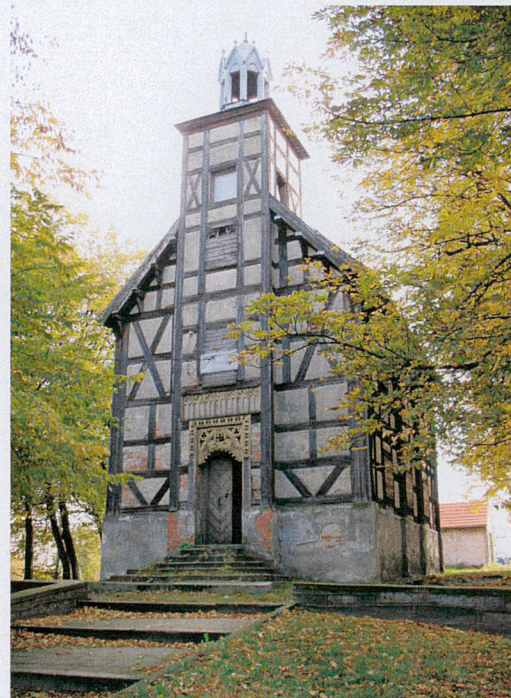
Widok od północnego zachodu

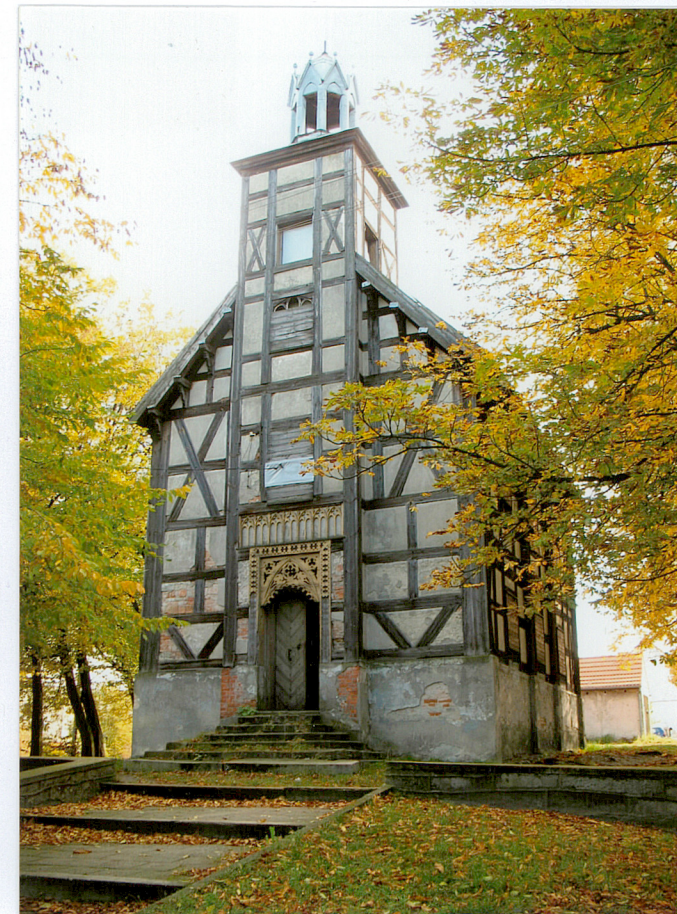
fot. 3 Elewacja zachodnia

Elewacja zachodnia: frontowa, z dzwonnica. Oś elewacji tworzy IV kondygnacyjna, lekko zryzalitowana, włączona w bryłę nawy wieża z dzwonnica zwieńczoną oktagonálním belewederem w kształcie korony, z kulami nasadzonymi na iglicach. Ściana szczytowa nawy ślepa.

Do wejścia prowadzi 7 schodów wyrównawczych. Na osi pierwszej kondygnacji wieży wysoki, prostokątny otwór wejściowy umieszczony w głębokim, ościeżu. W nadprożu snycerska, ażurowa, „maswerkowa” aplikacja, częściowo zakrywająca górną partię drzwi, otoczona bordiurą z geometrycznym motywem zdwojonych pierścieni (rodzaj plecionki). Nad wejściem, na granicy I i II kondygnacji, maswerkowa galeryjka nałożona na pole fachu. Na osi drugiej kondygnacji prostokątny otwór okienny (odeskowany), w trzeciej kondygnacji wielolistna rozeta (niemal całkowicie przesłonięta odeskowaniem), w czwartej kondygnacji, widocznej ponad dachem nawy – dzwonnica – z wpisanym w kwadratowe pole fachu otworem okiennym na wszystkich elewacjach. Wieżę zamyka wyładowany, profilowany gzyms koronujący. Ponad nim korona belewederu wieńczącego dzwonnica.

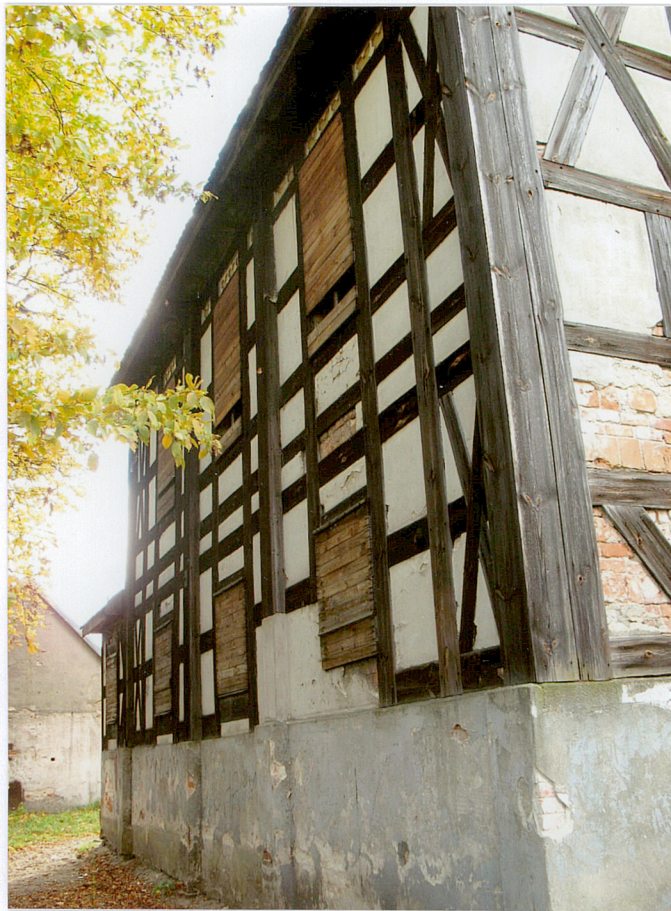
fot. 4 Elewacja południowa

Elewacja południowa: dwukondygnacyjna, trójosiowa. W pierwszej kondygnacji prostokątne otwory okienne, w drugiej kondygnacji otwory okienne prostokątne, wyższe. Wszystkie otwory okienne prowizorycznie odeskowane. Na wysokości trzeciej osi, w połaci dachu, ceglany komin.

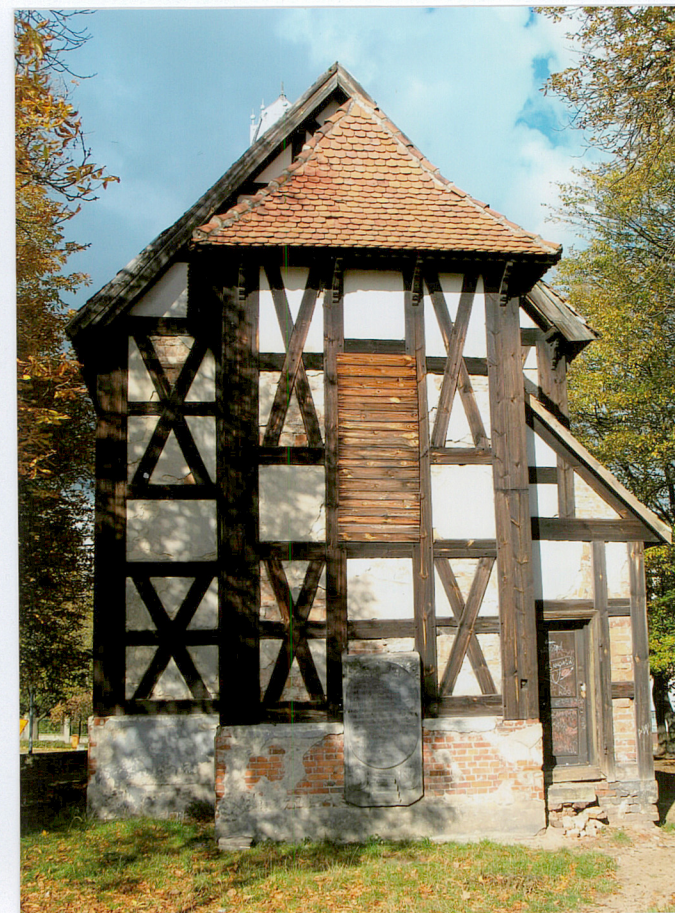
fot. 6 Elewacja wschodnia

Elewacja wschodnia: prosto zamknięte prezbiterium, jednokondygnacyjne, jednoosiowe. W centralnym polu szachulcowej ściany osadzono prostokątny, wysoki, odeskowany otwór okienny. W pierwszej kondygnacji, na osi okna, płyta epitafijna rodziny Jakisch-Schotz (1677).

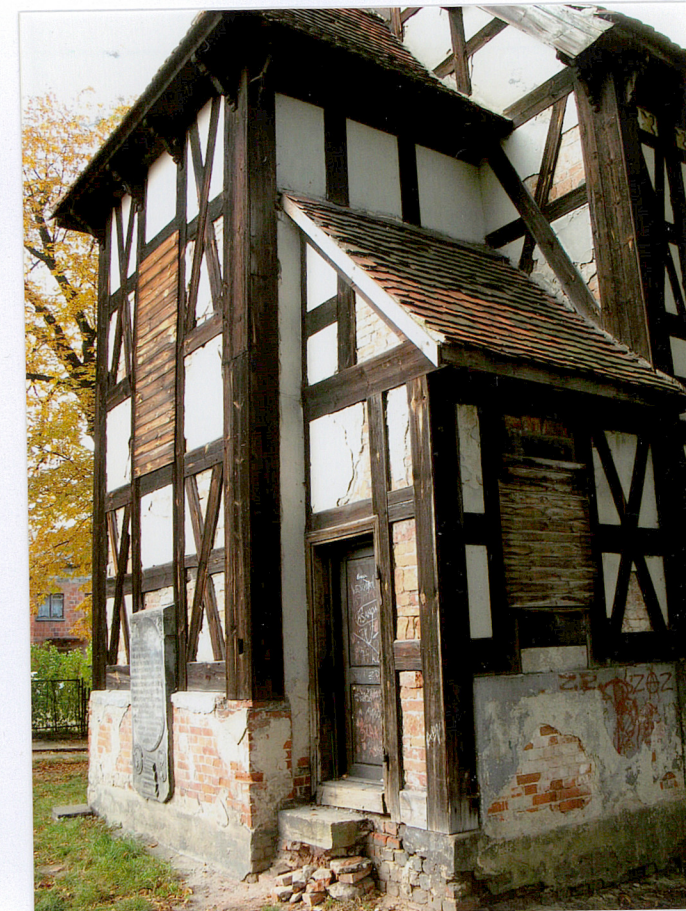
fot. 9 Przybudówka dawniej klatki
schodowej przy prezbiterium

Od północy, przesłaniając ścianę prezbiterium, przylega wypełniająca narożnik pomiędzy nawą a prezbiterium jednokondygnacyjna, jednoosiowa przybudówka dawnej klatki schodowej, poprzedzona zniszczonymi obecnie schodami. Otwór wejściowy z drzwiami drewnianymi, jednoskrzydłowymi, płycinowymi, oprofilowanym ościeżu. W elewacji północnej przybudówki prostokątny, odeskowany otwór okienny.

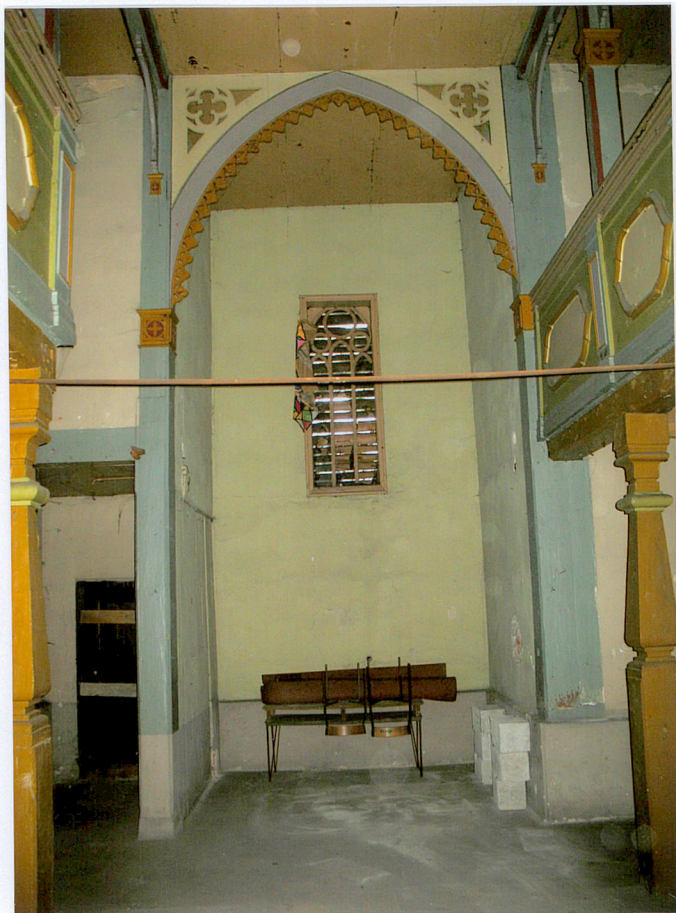
fot. 10 Wnętrze, widok na prezbiterium

Prezbiterium prosto zamknięte – doświetlone od wschodu jednym dużym oknem na osi ściany. W prostokątnym oknie stolarka imitująca maswerkowe triforium.

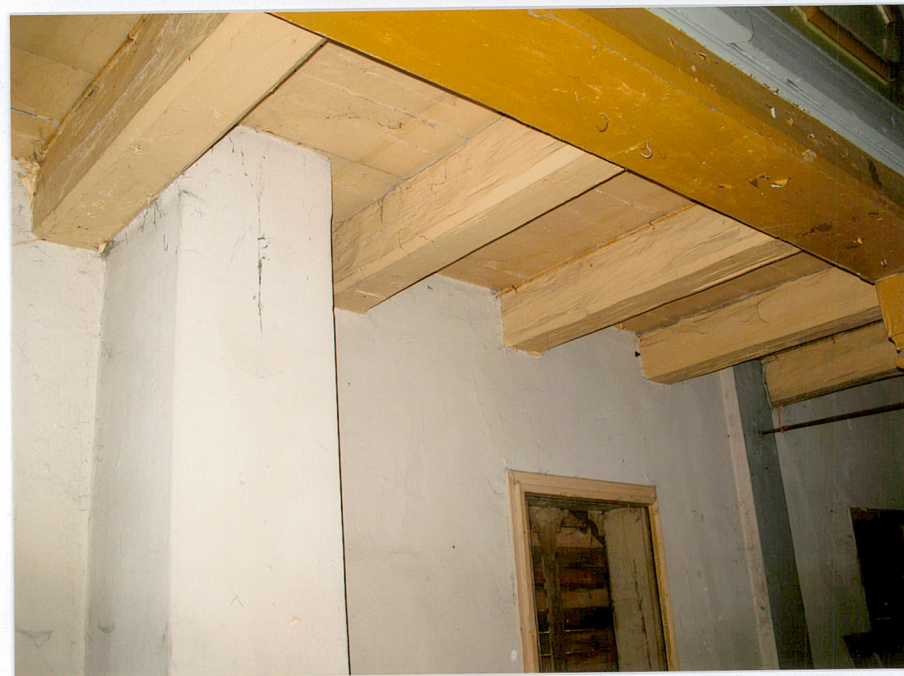
fot. 17 Strop pod emporą

sklepienia, stropy: w prezbiterium, nawie i przedsionku strop drewniany z pustką powietrzną, z drewnianą gładką podsufitką.

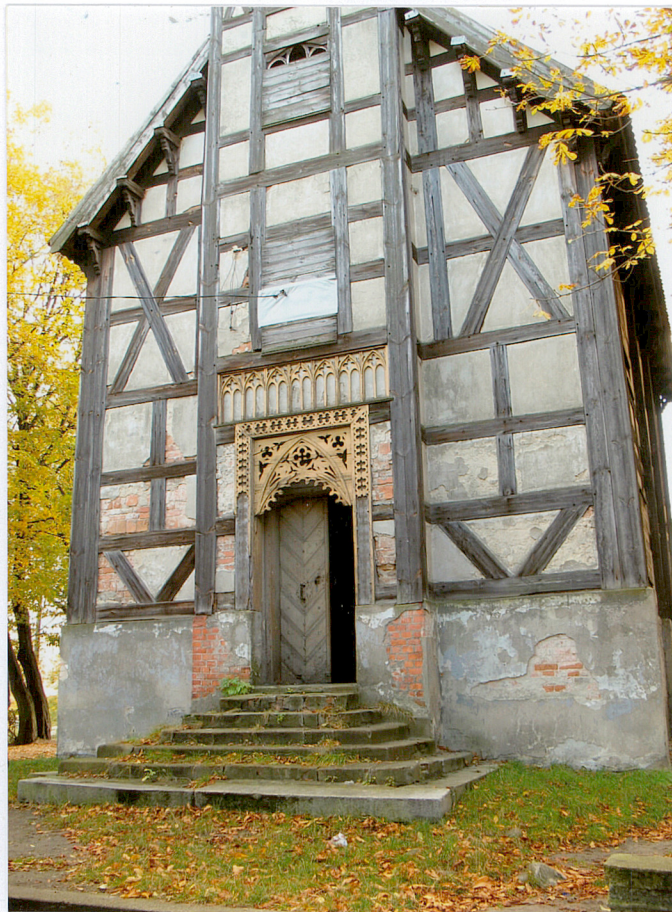
fot. 19 Elewacja zachodnia

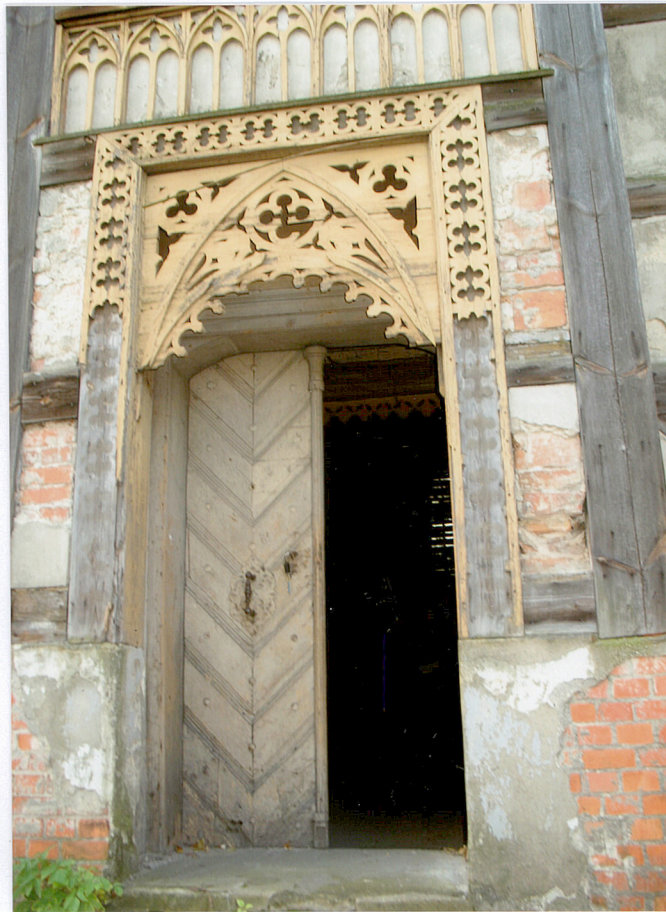
fot. 20 Dekoracja snycerska portalu wejściowego

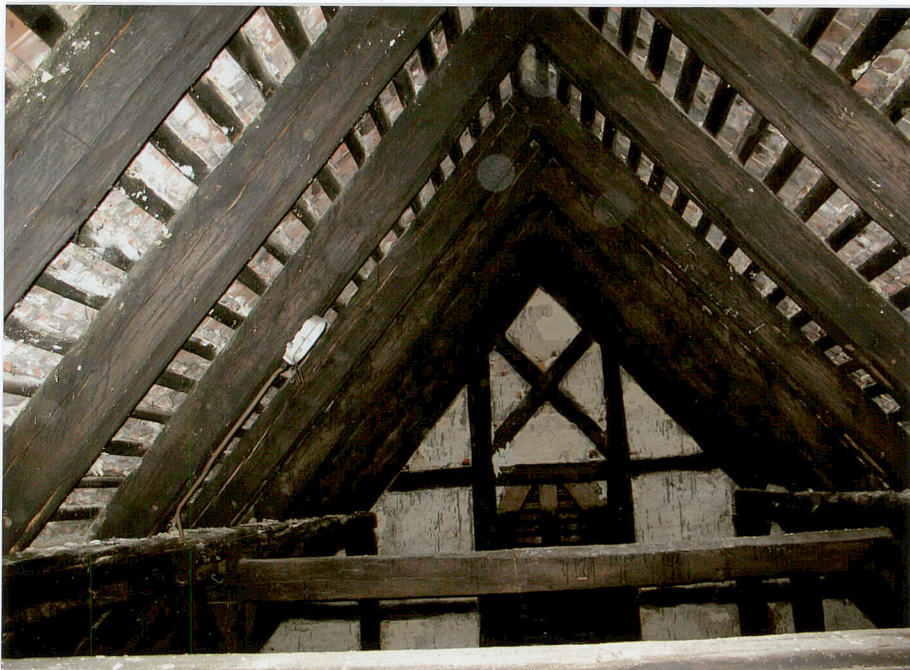
fot. 22 Wieżba dachowa

wieźba dachowa: drewniana, krokwiowo-płatwiowa wsparta na belkach stropu, z kleszczami. Konstrukcja klatki dzwonów – drewniana, niezależna od konstrukcji dachu, oparta na belkach stropu.

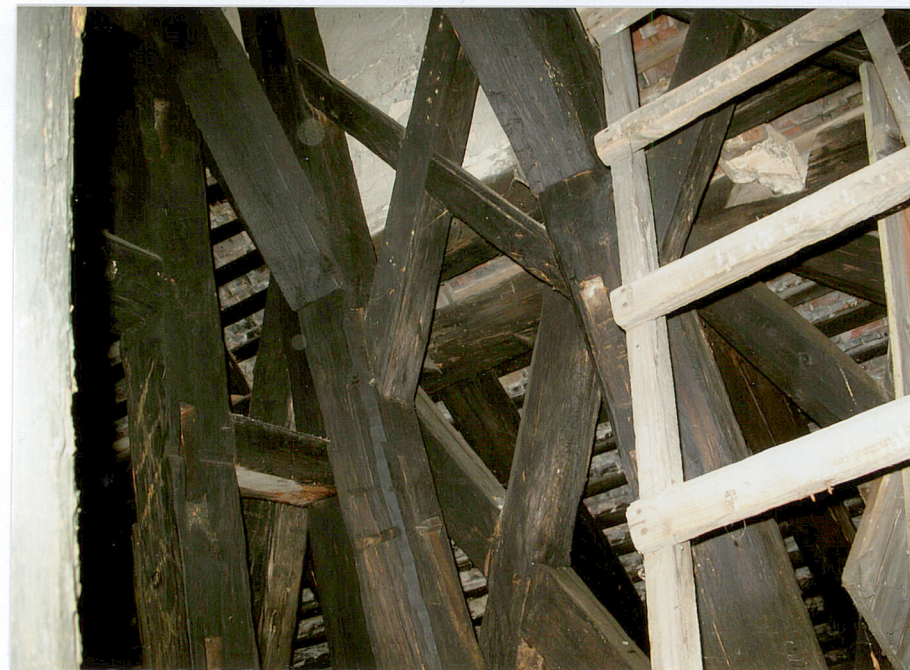
fot. 24 Konstrukcja górnej kondygnacji wieży

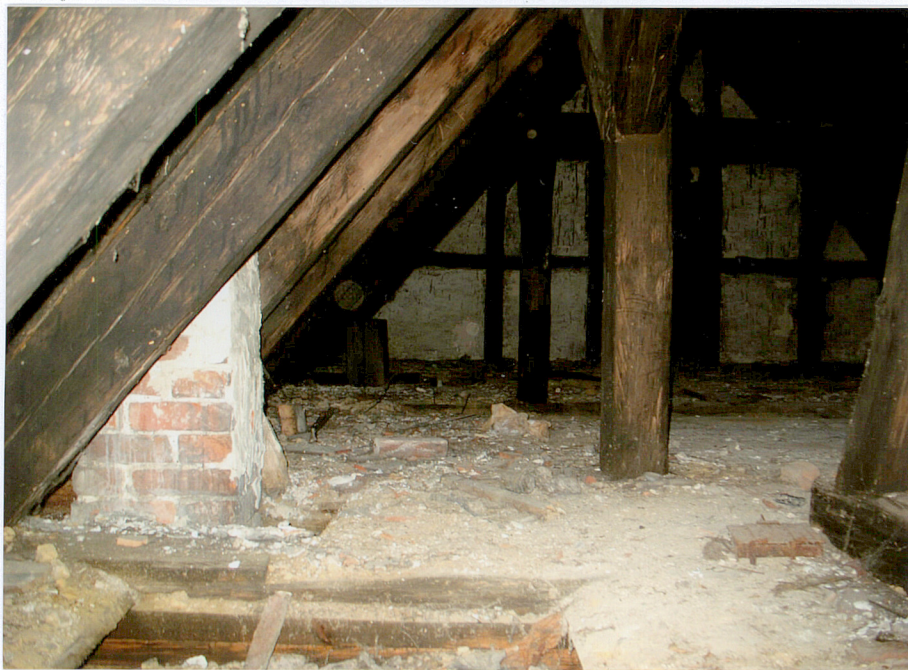
fot. 23 Wieżba dachowa, widoczny komin

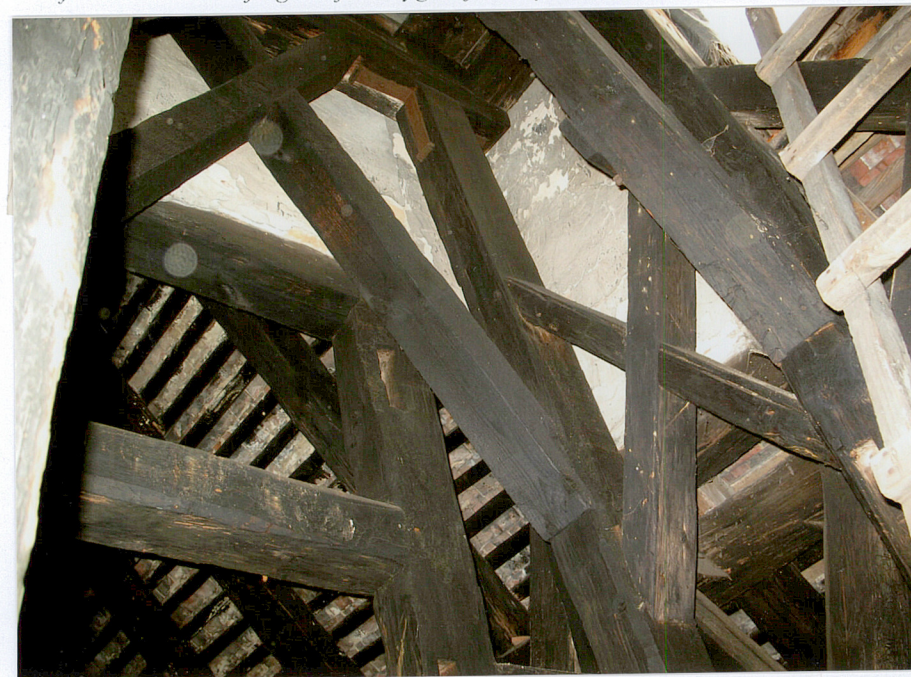
fot. 25 Konstrukcja górnej kondygnacji wieży

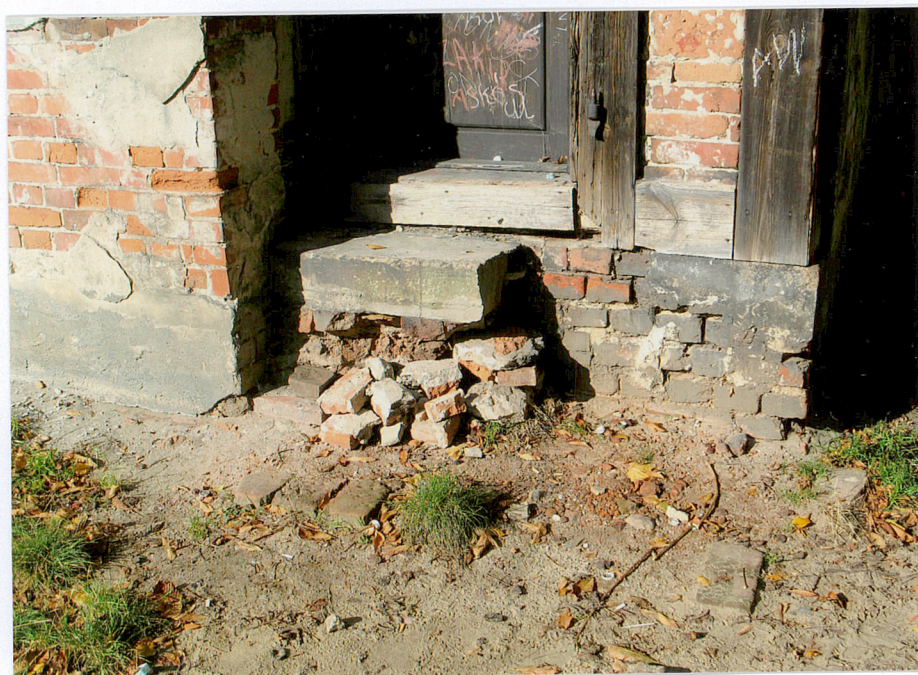
fot. 26 Zniszczone schody przy przedsionku
