KRAJOWY OŚRODEK BADAŃ
I DOKUMENTACJI ZABYTKÓW
W WARSZAWIE
KARTA EWIDENCYJNA ZABYTKÓW
ARCHITEKTURY I BUDOWNICTWA

Kościół filialny opactwa augustianów NMP na Piasku we Wrocławiu
obecnie rzym.-kat. KOŚCIÓŁ FILIALNY P.W. NAWIEDZENIA NMP

1698 - 1702, odhugl.
1851 - 1852

SOBÓTKA

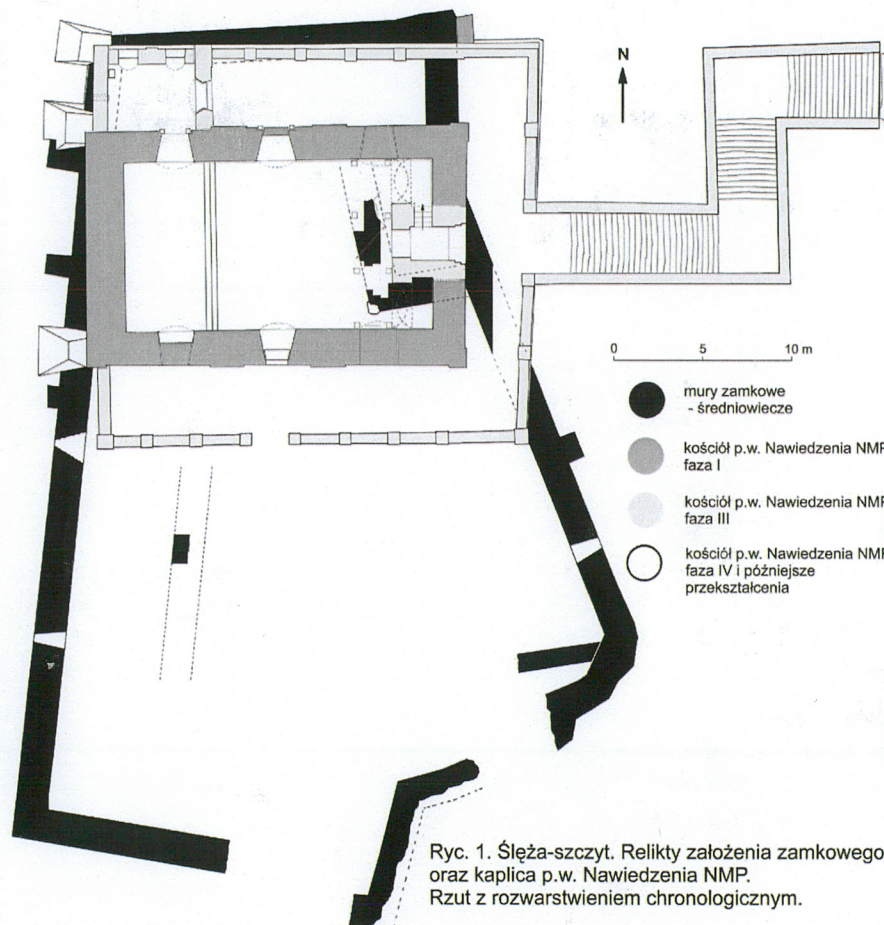
Ryc. 1. Ślęza-szczyt. Relikty założenia zamkowego oraz kaplica p.w. Nawiedzenia NMP.
Rzut z rozwarstwieniem chronologicznym.

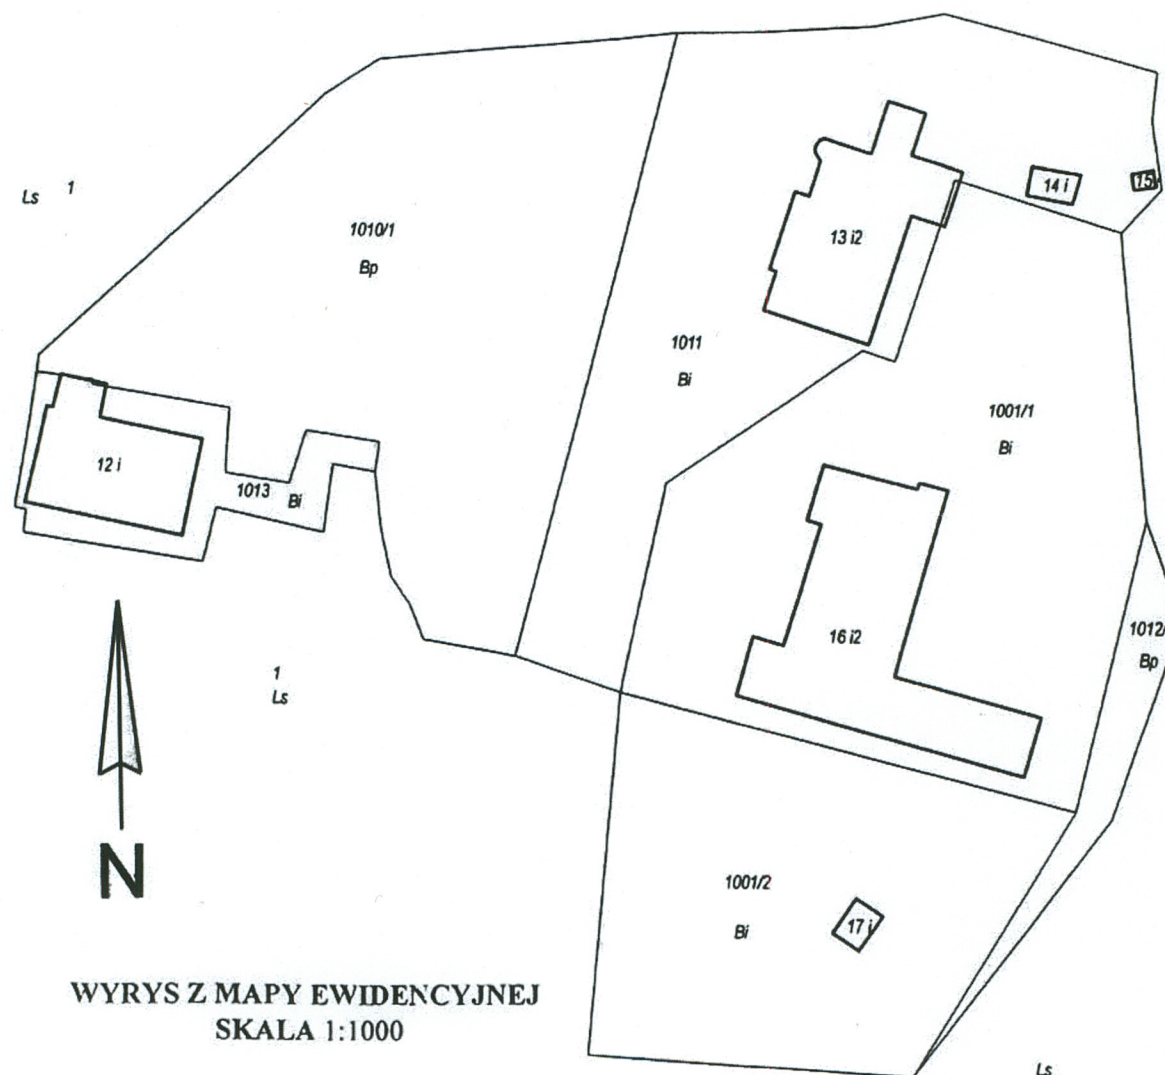
Ryc. 3. Ślęza-szczyt. Plan sytuacyjny.

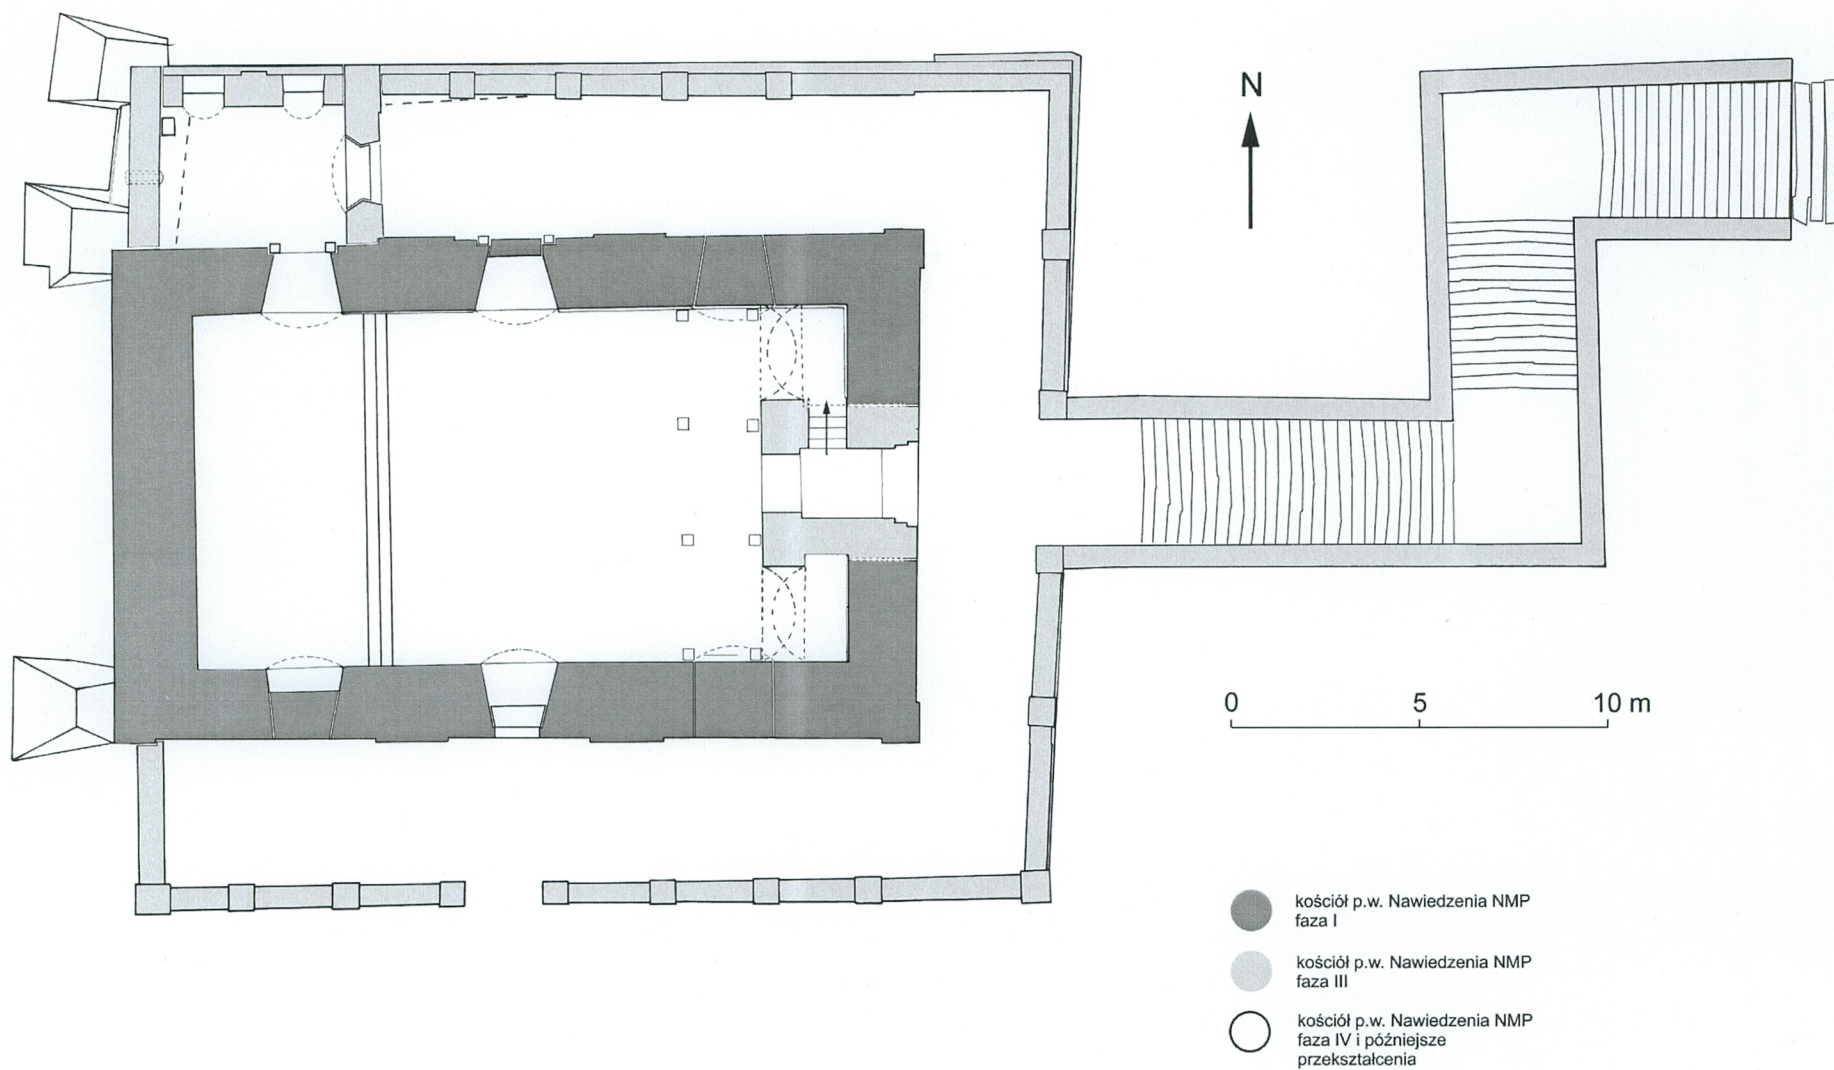
Ryc. 4. Ślęża-szczyt. Kaplica p.w. Nawiedzenia NMP. Rzut z rozwarstwieniem chronologicznym.

Orientacja, rzut z rozwarstwieniem
chronologicznym

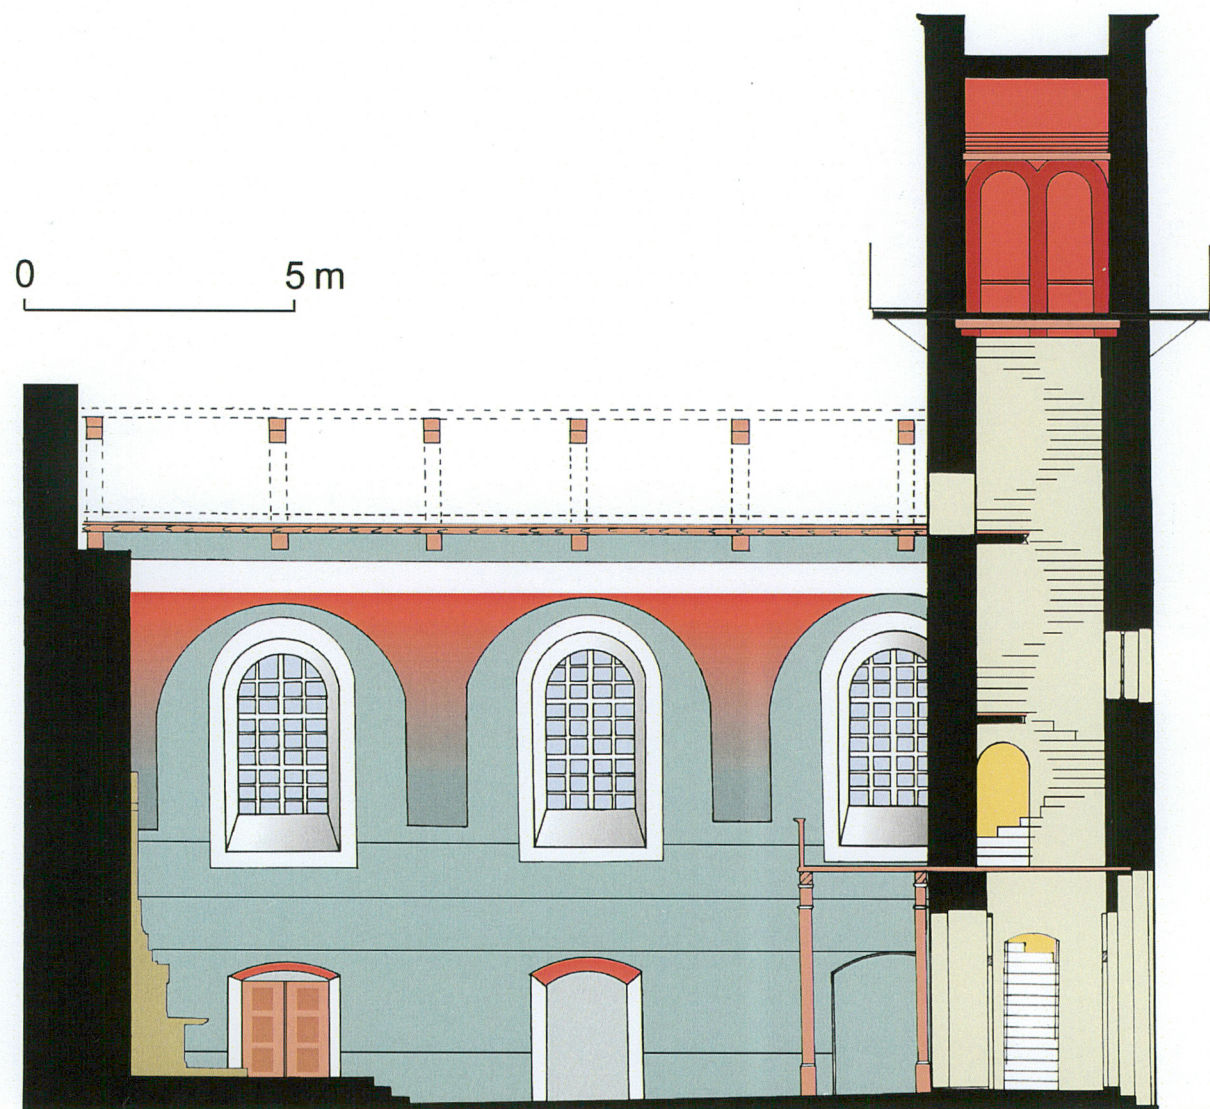
Ryc. 5. Ślęza-szczyt. Kaplica p.w. Nawiedzenia NMP. Przekrój w osi E-W z widokiem na ścianę N.

Przekrój podłużny, widok ołtarza

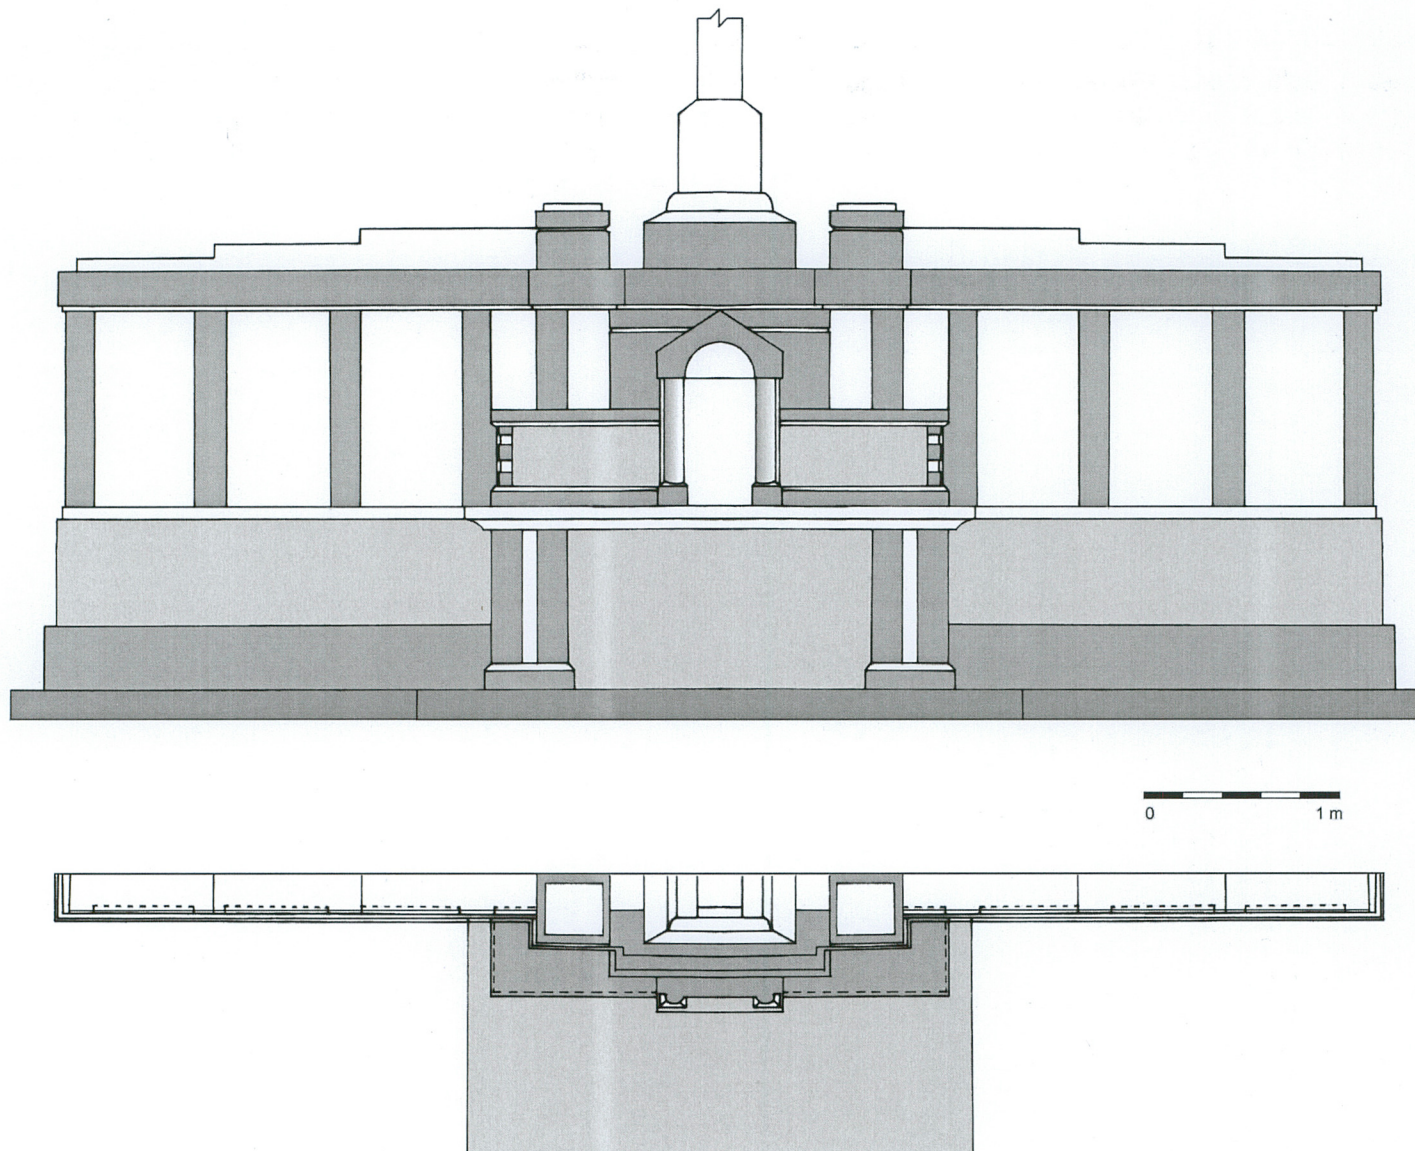
Ryc. 6. Ślęża-szczyt. Kaplica p.w. Nawiedzenia NMP. Ołtarz główny.

Ołtarz główny, z płyt granitowych (pocz. XX w.); ambona drewniana (ok. poł. XIX w.), przemalowana (po uszkodzeniu w 2002 r. w konserwacji); stolarka pro- spektu organowego (ok. poł. XIX w.), przemalowana; 9 stacji drogi krzyżowej, gipsowych,
