BUDYNEK MIESZKALNY

1852 r.

WROCŁAW

ul. Podwale 65

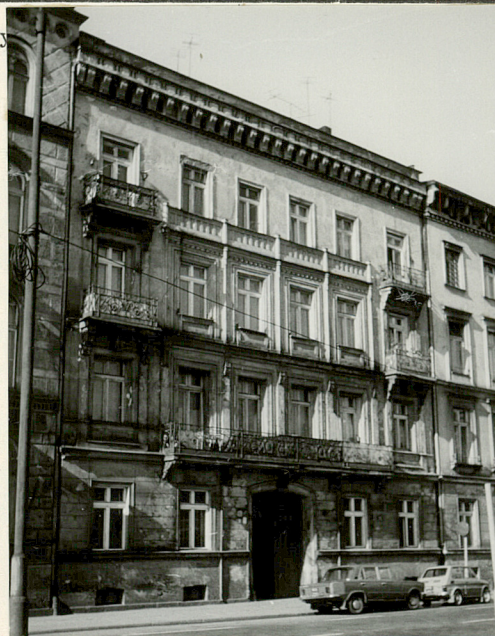
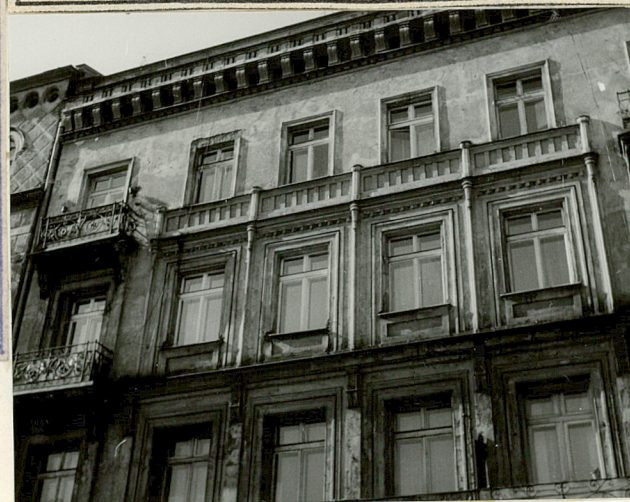
11. Zdjęcia, plan sytuacji

autor zdjęć **Zbigniew Łabęcki**  
 data wykonania **12.05.1980**  
 miejsce przechowywania negatywów
