Mansjonaria ob.dom parafialny  
156/3

poł.XVII w.

CZEMIERNIKI

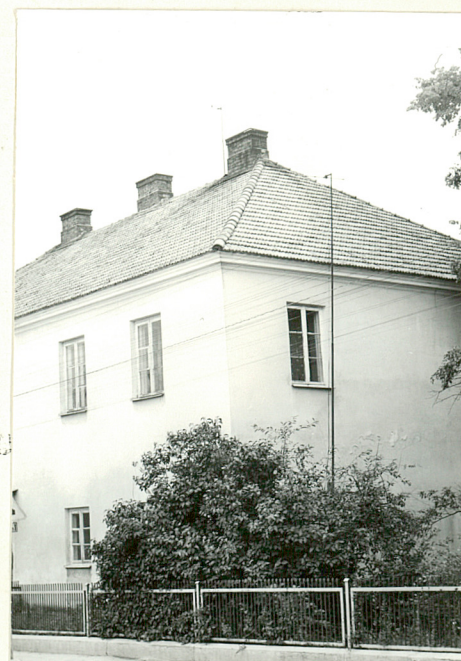
autor zdjęć A.Cebulak, P.Hapka, P.Mras  
data wykonania sierpień 1981.  
miejsce przechowywania negatywów

Założona na planie prostokąta. Układ wnętrz dwutraktowy, z sienią na przestrzał na środku.

Ściany zewnętrzne zwieńczone gzymsem. Elewacja frontowa skierowana na północ, pięcioosiowa, z wejściem na środku. Elewacje boczne pięciosiowe. Elewacja tylna pięcioosiowa, z wejściem na środku. Okna i drzwi prostokątne.
