1. Obiekt

Oficyna wschodnia / nr 2 / przy pałacu.

Osiek

nr rej. 271 z 24.09.1979 r  
(dla dwóch oficyn łącznie)

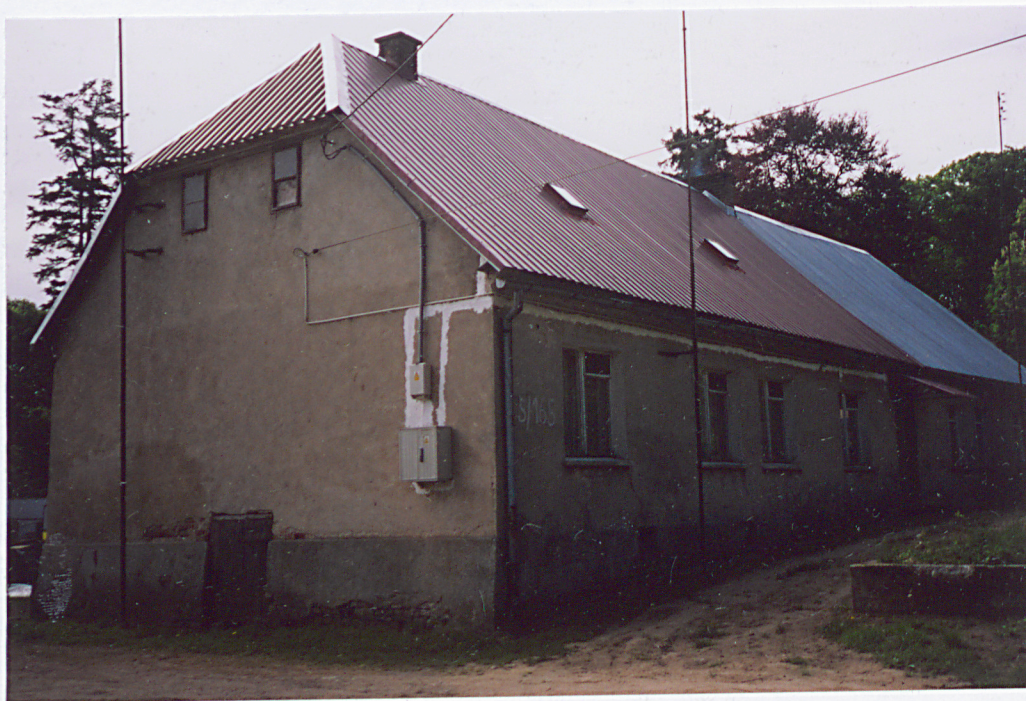
1. Fasada – elewacja zachodnia.
2. Elewacja wschodnia
3. Elewacja północna.
4. Wystawka dachowa od wschodu.
5. Drzwi wejściowe w fasadzie .
6. Drzwi wewnętrzne.
