1. Obiekt

Willa "Pod Kazimierzem"

3. Miejscowość

Ojców

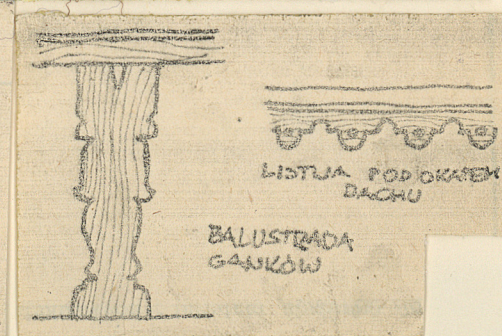
LISTWA PODOKRASEM  
DACHU

BALUSTRADA  
GANKOW

Tynkowane elewacje pozbawione są tu ozdób - tylko okna ujęto w profilowe opaski kamienne oraz pod okapem biegnie bagato rzeźbiona deska.
