1. Obiekt

3. Miejscowość KRAKÓW

4. Adres Kraków, dzielnica Podgórze
Koło Tynieckie ul. Tyniecka 152
nr hipoteczny

12. Autorzy, historia obiektu, określenia stylu.

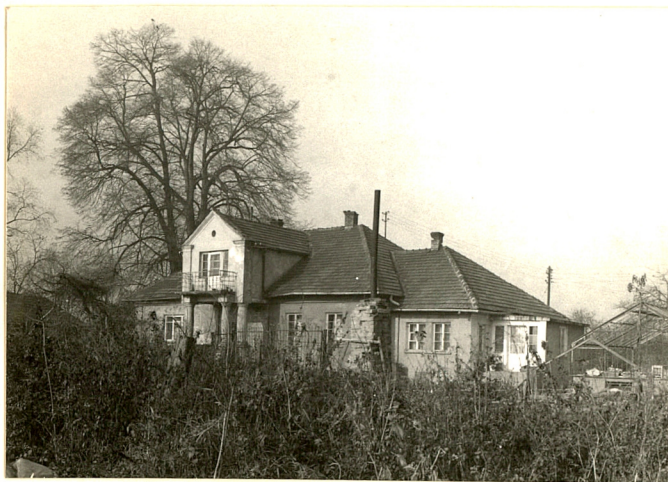
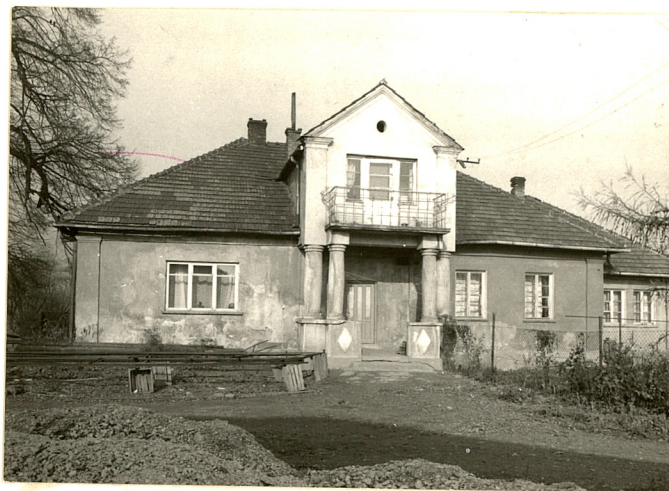
11. Zdjęc.a, plan sytuacyjny, rzuty

Budynek murowany, pokryty czterospadowym dachem, od frontu facjatka nakryta dwuspadowym dachem.

Ściany murowane z cegieł, otynkowane, kolor tynku w kolorze szarym. Układ elewacji frontowej ramowy, narożniki w postaci pilastrów. Facjatka wysunięta przed lico ściany frontowej podparta na czterech kolumnach /dwie pary kolumn parzystych/. Trzon kolumn gładki. Facjatka flankowana pilastrami, szczyłek facjatek z gzymsem koronującym, profilowanym. Okrągły otwór, powyżej drzwi balkonowych /nowych/. Elewacje aneksu powstałego z przerbienia tarasu nawiązują do elewacji frontowej budynku, drugi aneks spełniający rolę przedsionka prowadzącego do części wschodniej od frontu znacznie przeszklony, tynki gładkie, nakryty płaskim dachem.
