1. Obiekt

BUDYNEK MIESZKALNY - KAMIENICA

ul Tyszkiewicza 11

1. Miejscowość Warszawa, ul. Tyszkiewicza 11	2. Obiekt BUDYNEK MIESZKALNY - KAMIENICA	3. Zawartość wkladki (nazwa obiektu lub materiału uzupełniającego) c.d. opisu, dokumentacja ikonograficzna, verte: dokumentacja fotograficzna
---	--	---

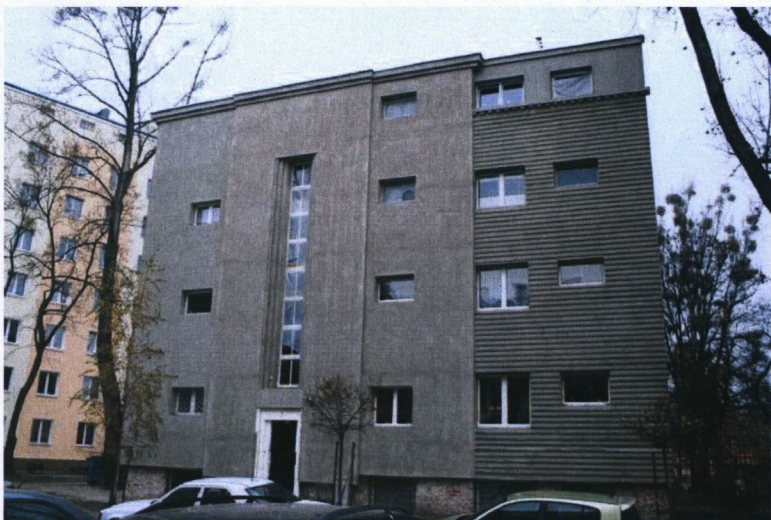
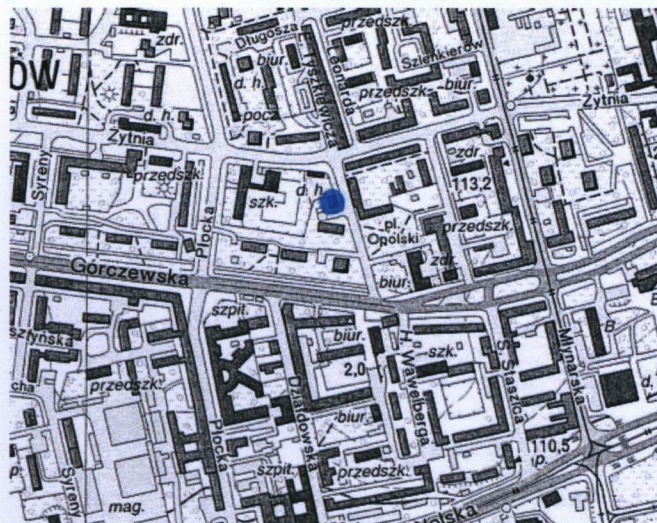
11. Widok ogólny ; orientacja 1: 10.000, sytuacja 1:1000, rzut parteru 1:200

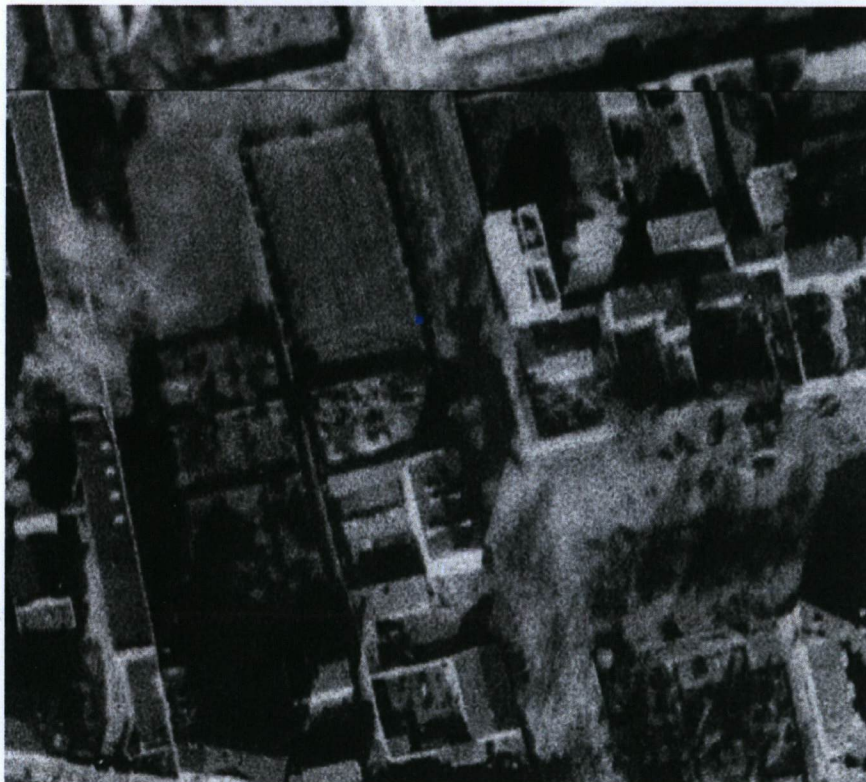
Fragment fotoplanu Warszawy z 1935 r (budynek nie istnieje)

Fotoplany Warszawy z 1935 i 1945 r. (archiwum MWKZ)

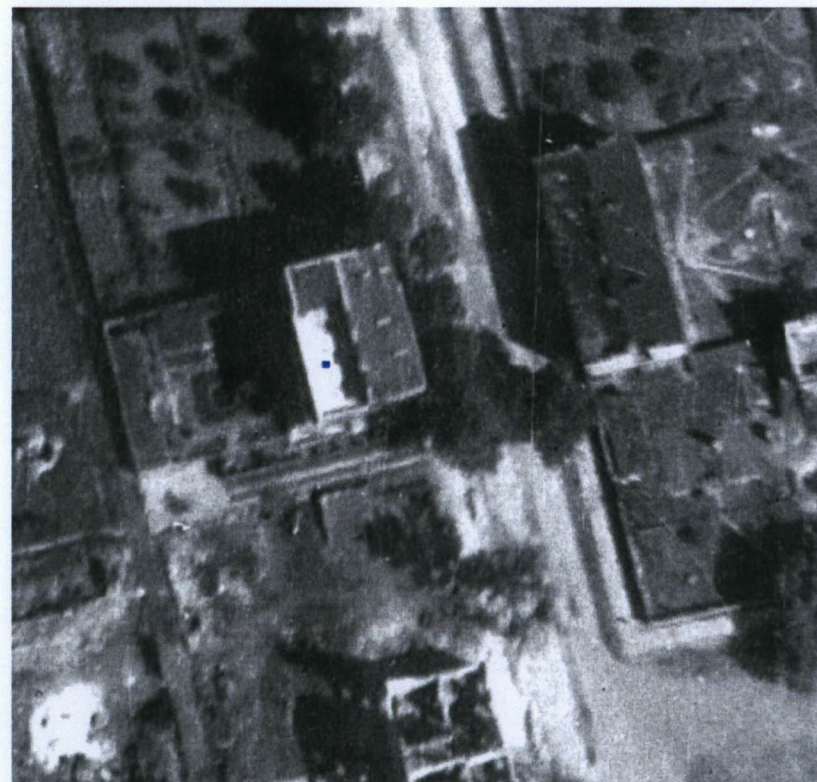
Fragment fotoplanu Warszawy z 1945 r.

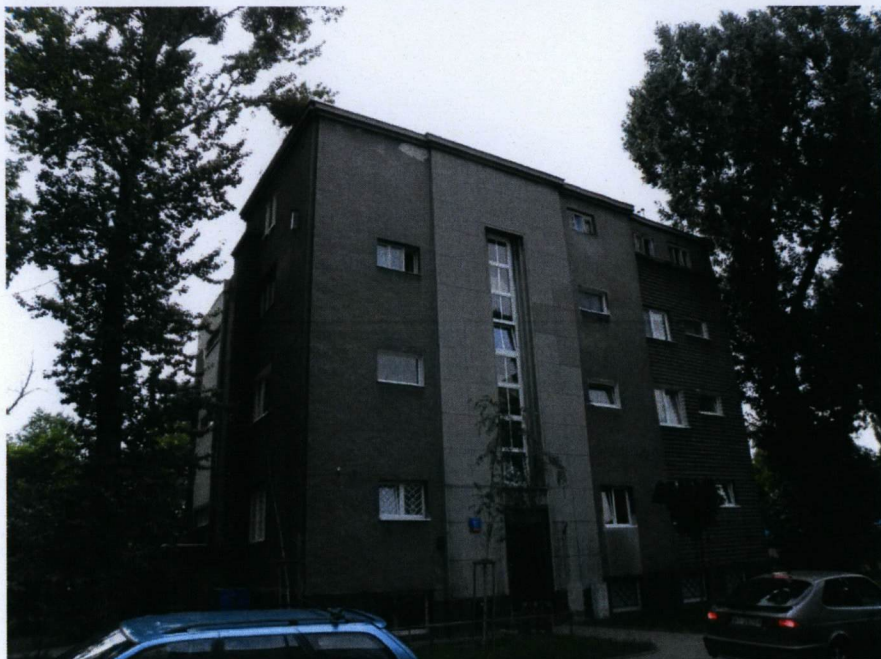
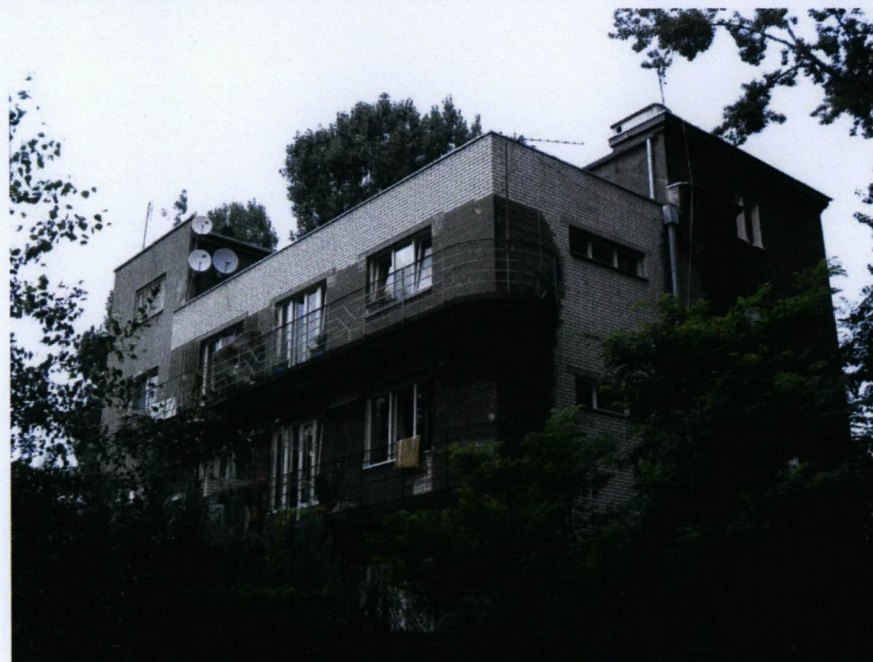
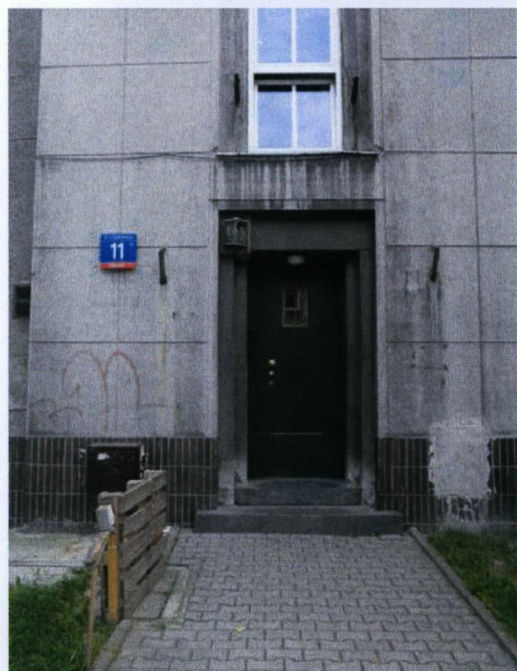
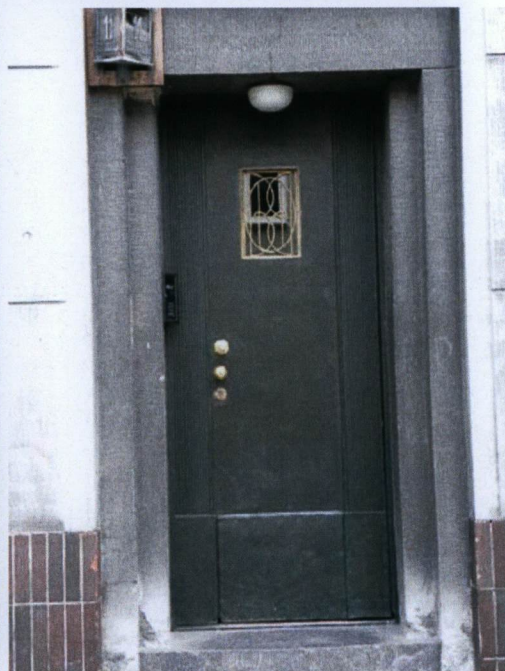
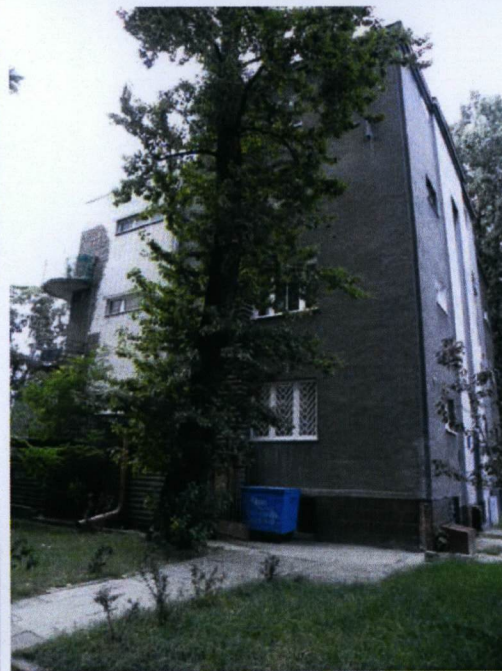
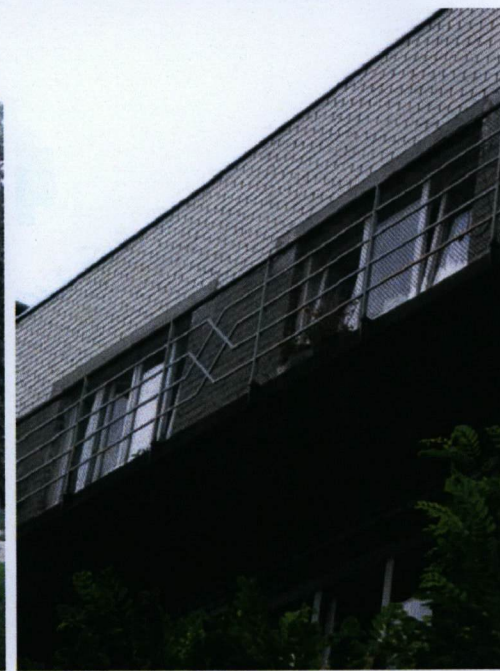
Fotografie z archiwum Stołecznego Konserwatora Zabytków dokumentujące oryginalne elewacje kamienicy sprzed ocieplenia styropianem w 2011 r.

Elewacje. Elewacje obecnie ocieplone częściowo styropianem, w planach odtworzenie oryginalnego rysunku. Elewacja wschodnia: pięcioosiowa asymetryczna, akcentowana dwoma pseudoryzalitami o pierwotnie innym opracowaniu tynków: węższy pseudoryzalit klatki schodowej posiadał proste liniowanie imitujące okładzinę kamienną, szerszy gładkie tynki a pozornie wycofana część północna licowana była cegłą silikatową cofniętą z lica elewacji co drugą warstwę (poniżej najwyższej kondygnacji posiadała gzyms kostkowy, nad nim gładki tynk). Pionowe, wstęgowe okno klatki schodowej w drugiej osi umieszczono w uskokowym obramieniu, podobne uskokowe obramienie (licowane poprzecznie liniowanym bazaltem) posiadają drzwi wejściowe. Po obu stronach klatki schodowej prostokątne okna w układzie horyzontalnym, w północnej części elewacji dwie osie okienne, z których skrajna północna posiada również prostokątne horyzontalne okna, a czwarta oś dwuskrzydłowe okna o kształcie zbliżonym do kwadratu.

Fotografie z archiwum Stołecznego Konserwatora Zabytków dokumentujące elewacje kamienicy przed remontem

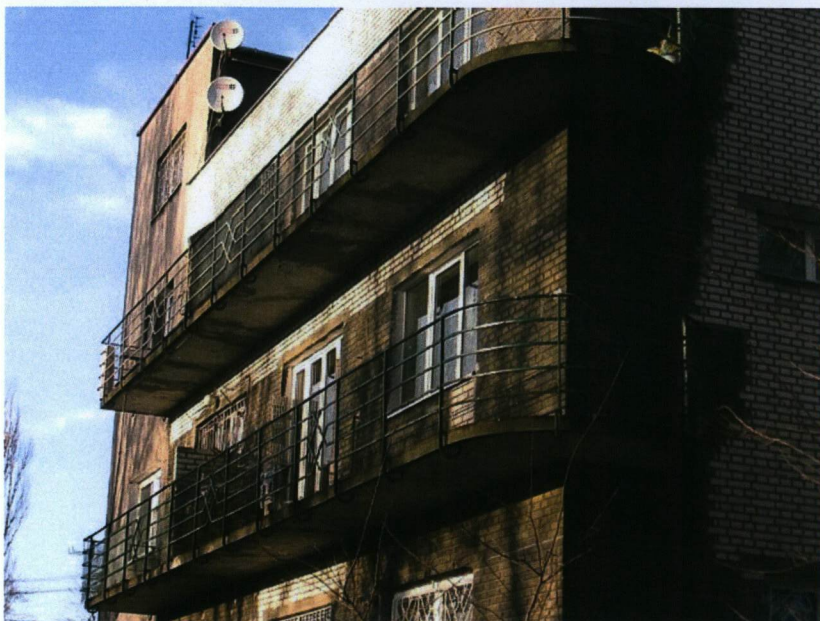
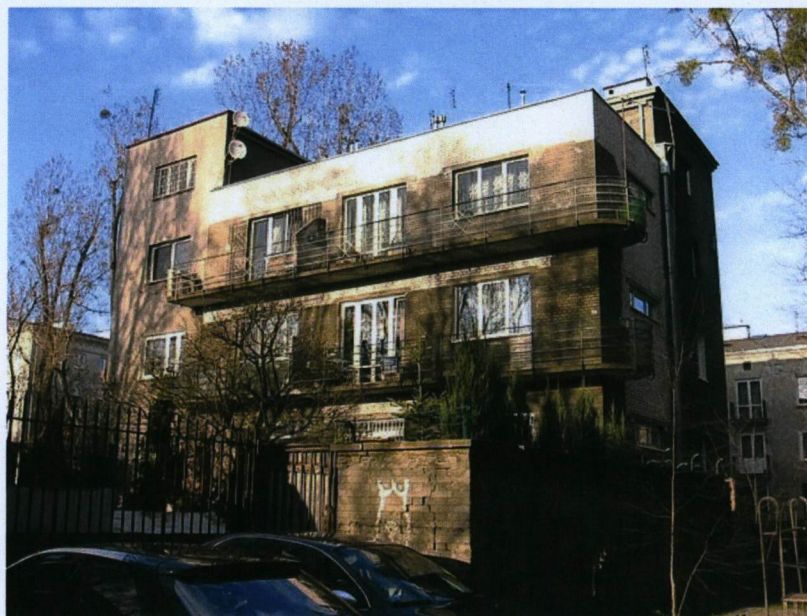
1, 2. Elewacja zachodnia:
stan sprzed remontu

Elewacja północna ślepa (budynek przeznaczony do zwartej zabudowy). Elewacja zachodnia: czteroosiowa, asymetryczna, północna oś czterokondygnacyjna zawiera prostokątne horyzontalne okna, pozostałe trzy osie (trójkondygnacyjne, na dachu trzeciej kondygnacji taras) spięte długimi balkonami posiadają okna i drzwi balkonowe (rysunek okien uległ daleko idącym przekształceniom). Zaokrąglone balkony opasują południowo-zachodni narożnik budynku. Niższa część budynku licowana cegłą silikatową, wyższa wykończona gładkim tynkiem. Elewacja południowa: dwuosiowa asymetryczna, oś zachodnia licowana silikatową cegłą posiada wąskie wstęgowe okna, oś wschodnia wykończona gładkim tynkiem okna pierwotnie trójskrzydłowe (?), w najwyższej kondygnacji dwa pionowe wąskie okna. Pomiedzy oboma osiami pionowy pas muru o wysokości 3 kondygnacji, licowany cegłą silikatową cofniętą z lica elewacji co drugą warstwę, zwieńczony kostkowym gzymsem.

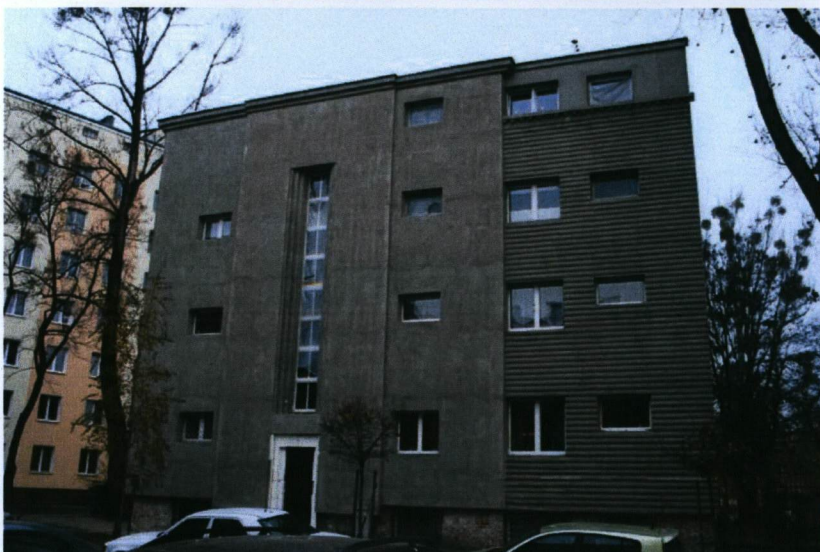
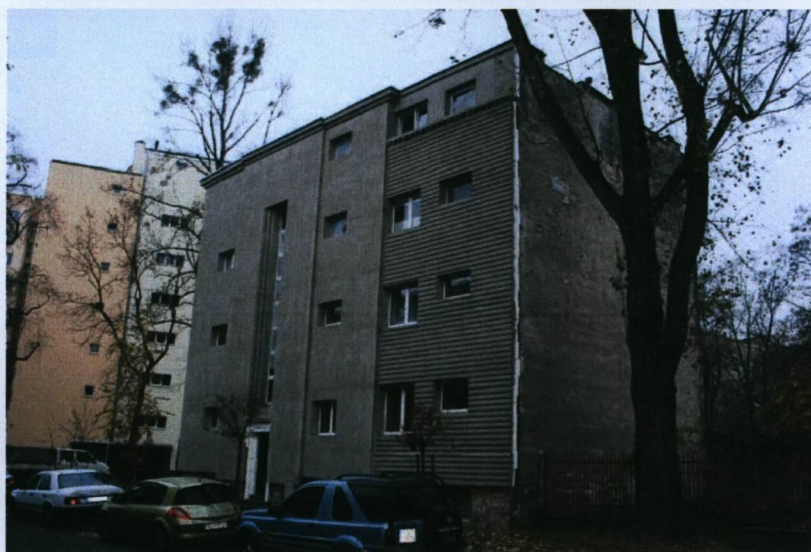
3, 4: Elewacja wschodnia:
stan po ociepleniu,
październik 2011

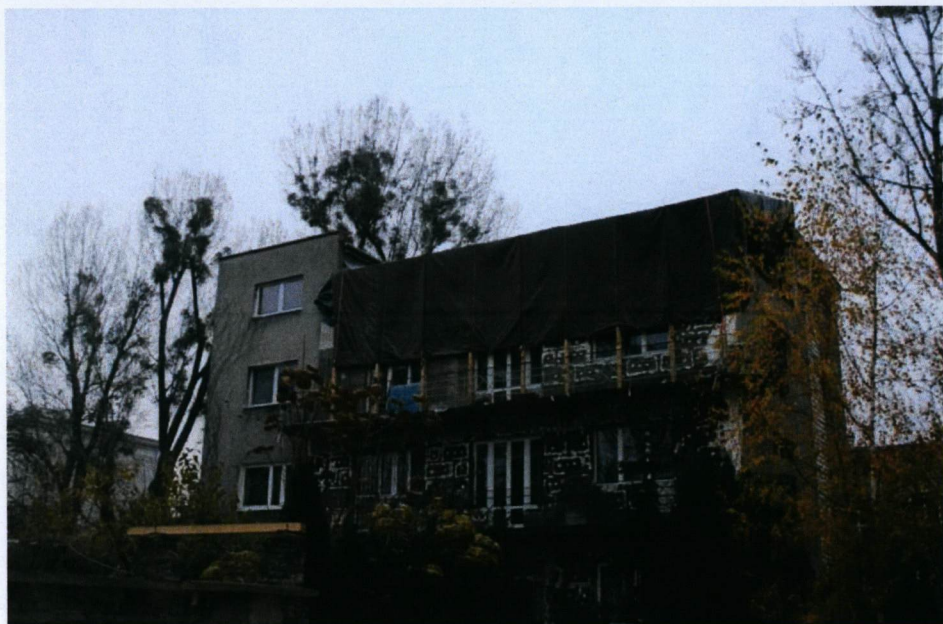
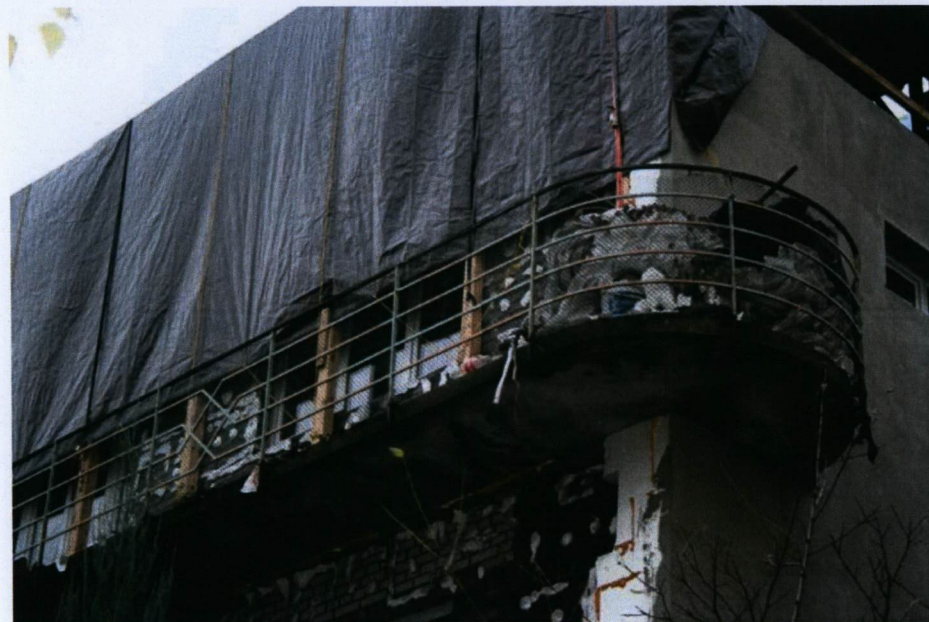
Elewacja zachodnia – stan w październiku 2011, w trakcie remontu, taras ostatniej kondygnacji zabezpieczony

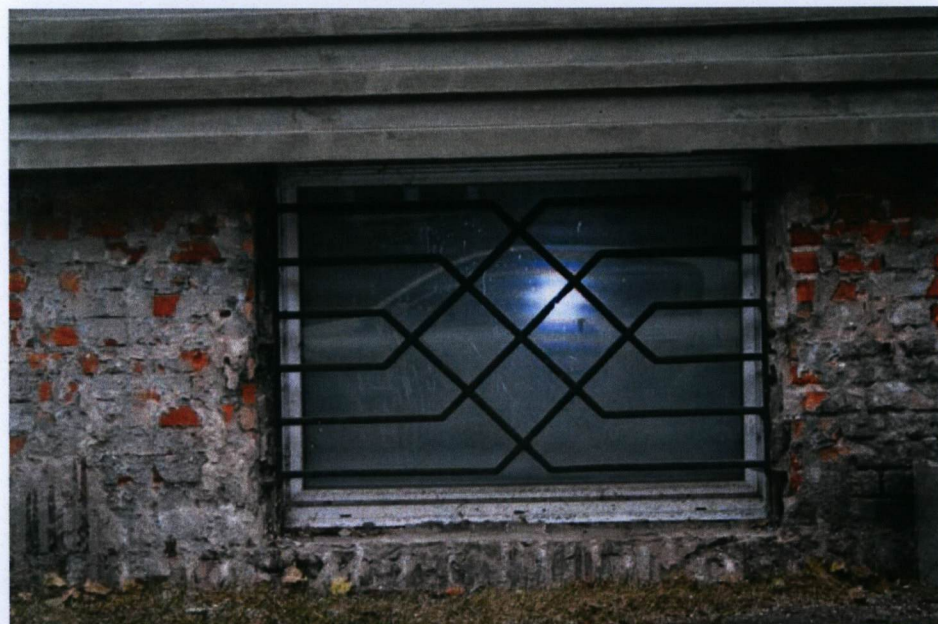
Elewacja wschodnia: skuta licówka przyziemia, oryginalne kraty okienek piwnicznych

balkony: płyty żelbetowe z ażurową balustradą stalową z wypełnieniem z siatki, zdobione prostym geometrycznym ornamentem, powtarzającym się również na kratkach okienek piwnicy.

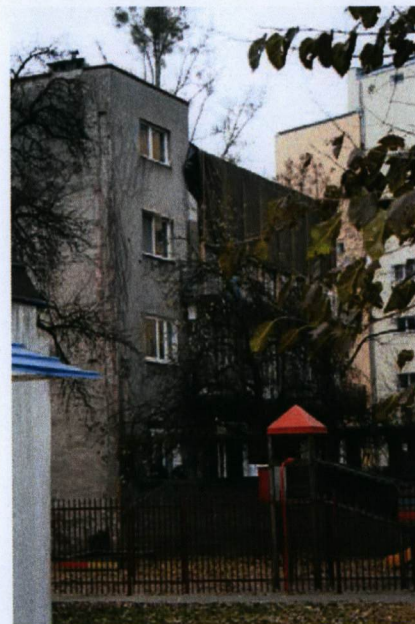
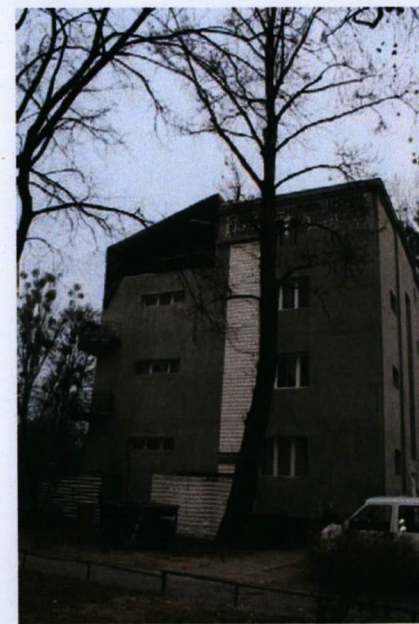
Elewacja zachodnia i południowa: stan w czasie remontu (październik 2011)

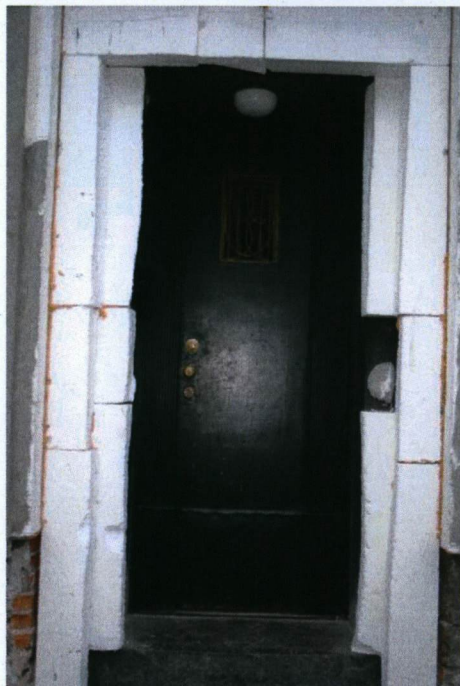
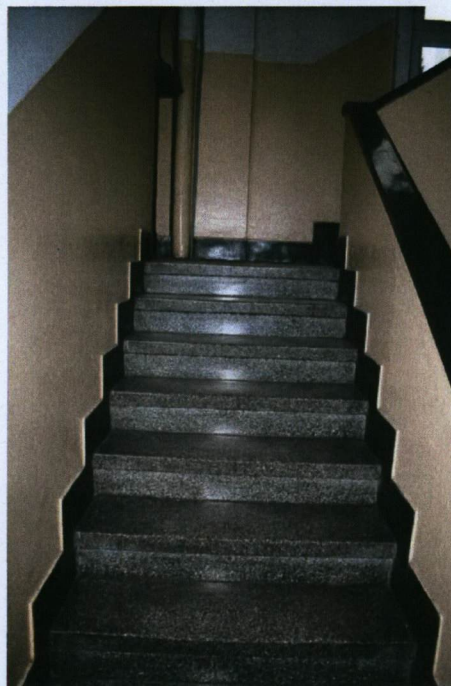
1. Drzwi wejściowe
2. Krata w okienku drzwi wejściowych
3. Klatka schodowa

schody: wewnętrzne żelbetowe, obłożone masą lastrico, z prostą bordiurą na podestach; balustrady pełne murowane z pochwytem z lastrico;

stolarka drzwiowa: drzwi wejściowe stylizowane, wykonane wg projektu mal. Anety Jaźwińskiej, drewniane pełne z niewielkim okienkiem w górnej części zdobionym mosiężną kratą o geometrycznym ornamentem, boczne partie drzwi kanelowane; dwie klamki mosiężne, jedna oryginalna, druga wtórna stylizowana; drzwi do mieszkań drewniane pełne, bez dekoracji; drzwi w mieszkaniach j.w.;

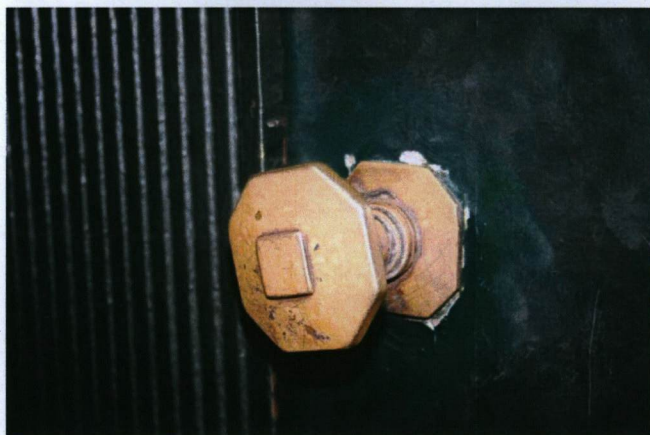
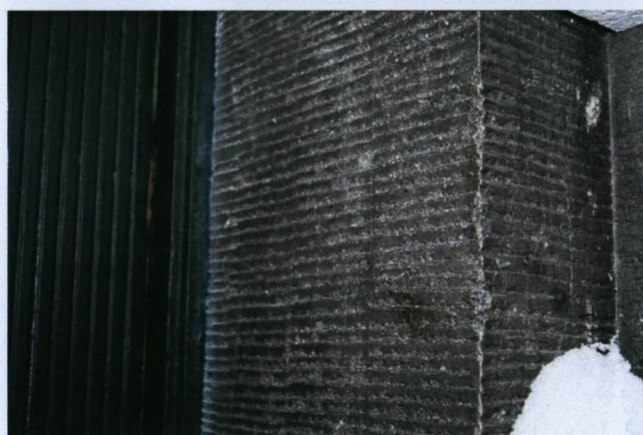
4. Oryginalna gałka w drzwiach wejściowych
5. Kamienna okładzina przy drzwiach wejściowych

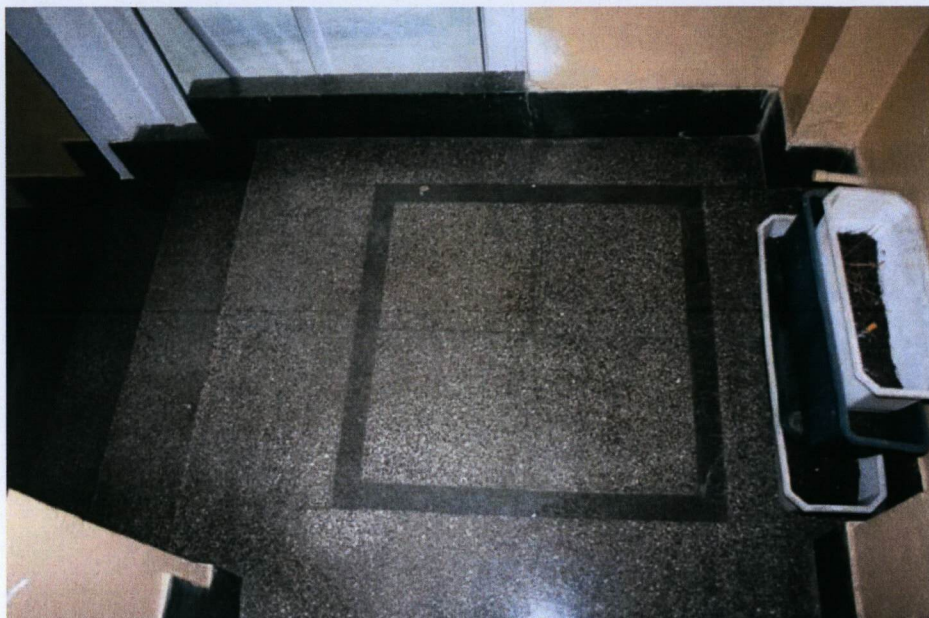
Podest schodów

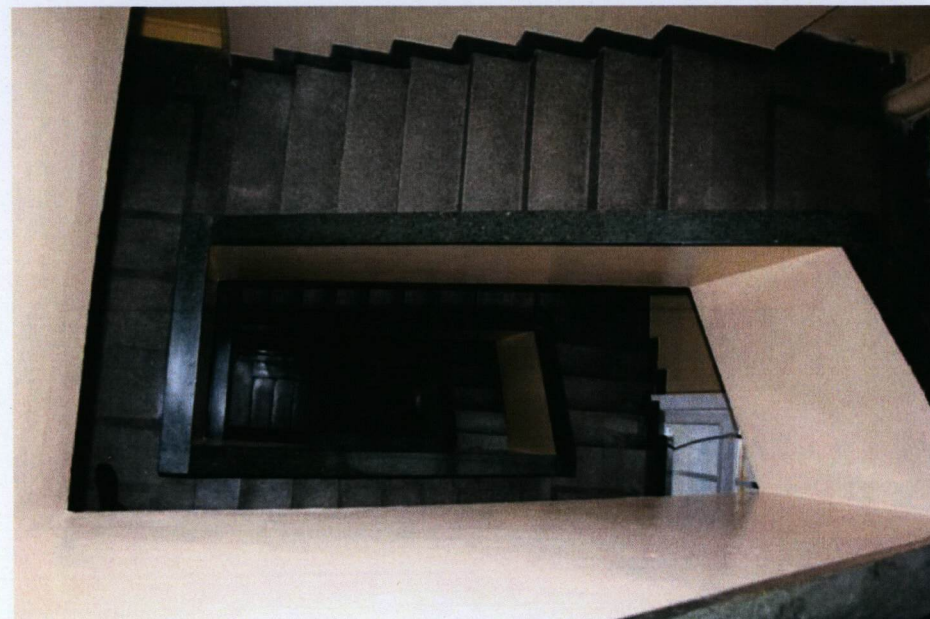
Widok z góry klatki schodowej

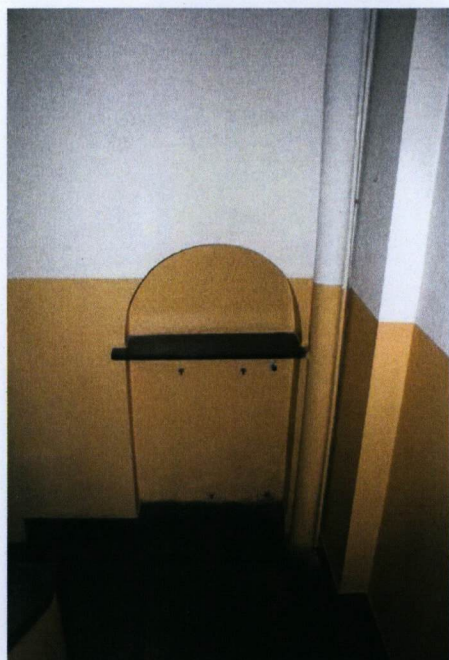
Nisza na klatce schodowej

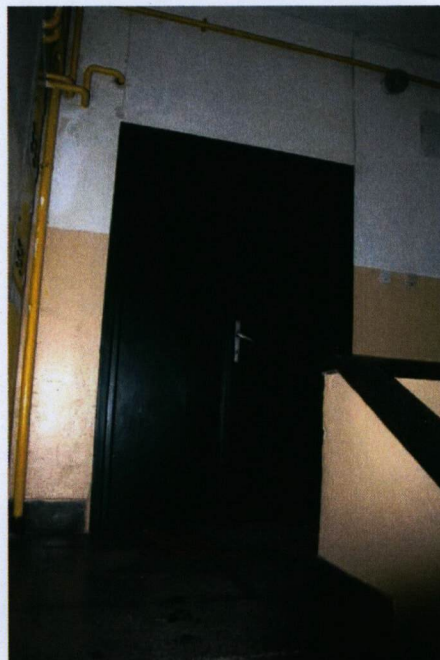
Typowe drzwi do mieszkania

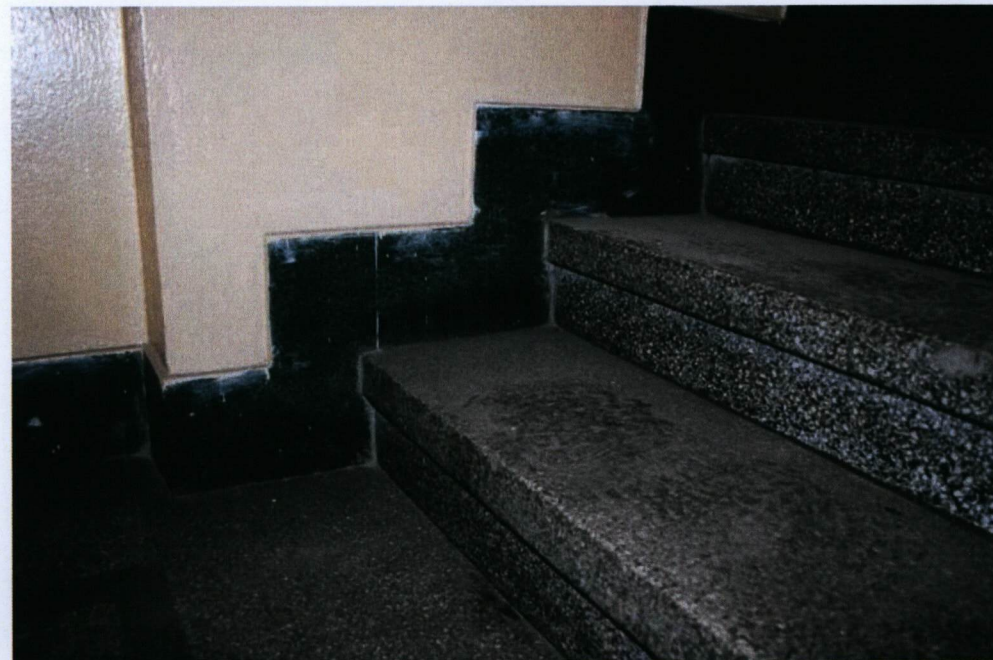
Okładzina lastrico schodów
