1. Obiekt

DOM MIESZKALNY /TZW. KOLONIA „HIERONIMÓWKA”/ NR 2

ok. 1900

WARSZAWA

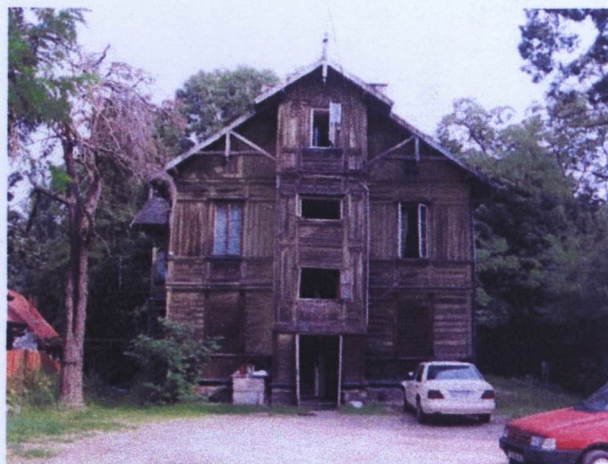
Ryc.1 Widok ogólny elewacji frontowej,
(stan z września 2005 r., fot. P. Kordek).

Elewacje: Frontowa /zach./ trójosiowa symetryczna, z ryzalitem środkowym klatki schodowej. W zwieńczeniu osi skrajnych dekoracyjne elementy wieżby. Elewacja południowa trójosiowa asymetryczna, z ryzalitem środkowym i oszkloną ścianą werandy od wschodu. Elewacja wschodnia dwuosiowa z wysuniętą przeszkloną werandą w konstrukcji drewnianej z bogatym detalem ciesielskim. Elewacja północna dwuosiowa z wysuniętą werandą /j.w./. We wszystkich elewacjach zaznaczone poziome podziały belek wieńcowych, szalowane naroża, pozostałości wypełnień płycinowych i drewniane okapniki nad oknami. Szczyty dachów zwieńczone dekoracyjnymi sterczynami.

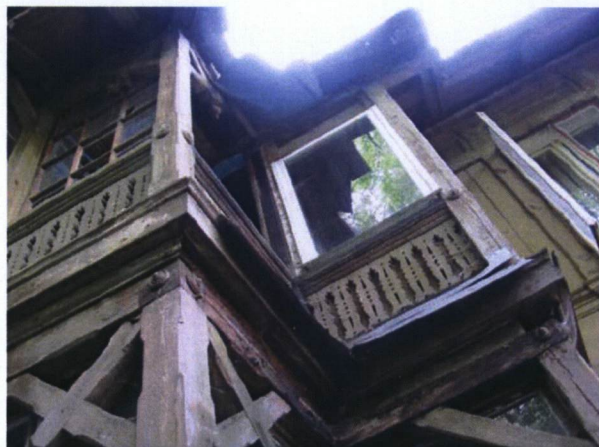
Ryc.5 Weranda w elewacji wschodniej
(stan z września 2005 r., fot. P. Kordek).

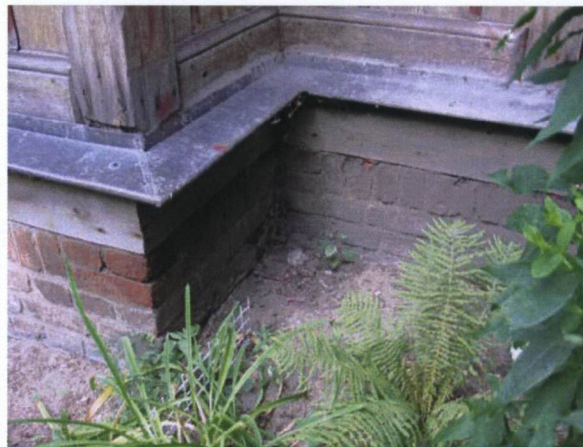
Ryc.6 Cokół podmurówki
(stan z września 2005 r., fot. P. Kordek).

Materiał i konstrukcja: Ściany zewnętrzne i konstrukcyjne piwnic murowane gr. 42 cm, z cegły pełnej, wyprowadzone ponad poziom gruntu na ok. 20÷45 cm. Ściany wszystkich kondygnacji nadziemnych – drewniane w konstrukcji szkieletowej z wypełnieniem szachulcowym, o grubości ok. 20 cm, obustronnie oszalowane deskami, dodatkowo obite od zewnątrz deskowaniem pionowym i poziomym, wewnątrz pokryte tynkiem na podłożu trzcinowym, lub pilśnią.

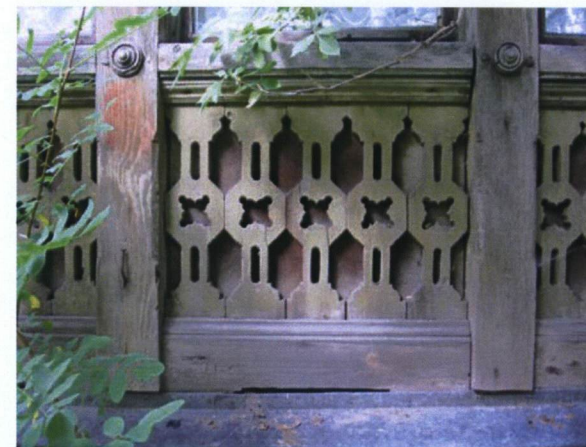
Ryc.7 Wypełnienia podokienne werandy
(stan z września 2005 r., fot. P. Kordek).

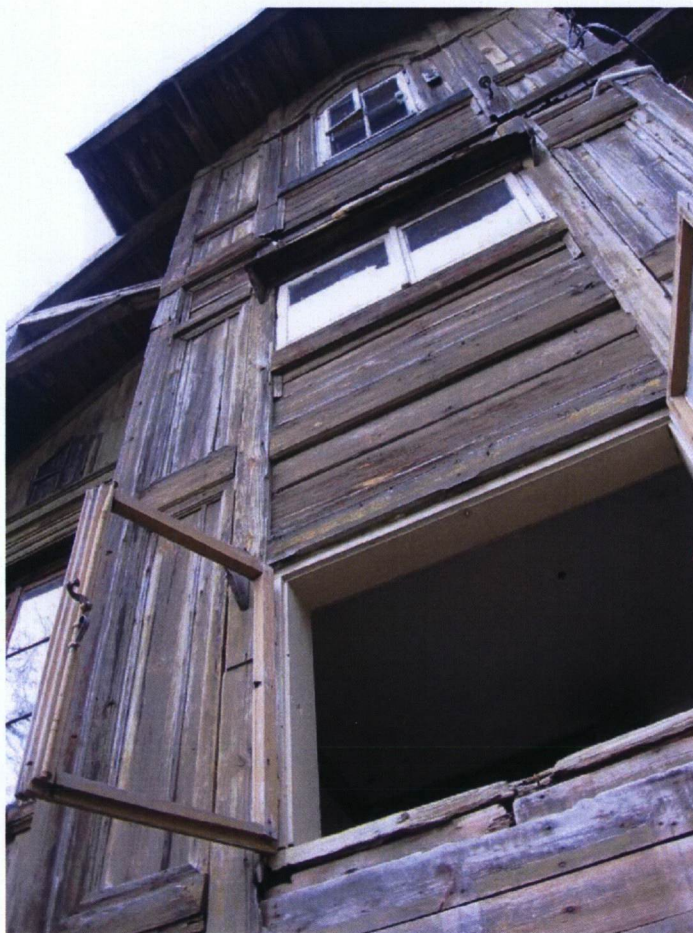
Ryc.8 Fragment ryzalitu elewacji frontowej
(stan z września 2005 r., fot. P. Kordek).

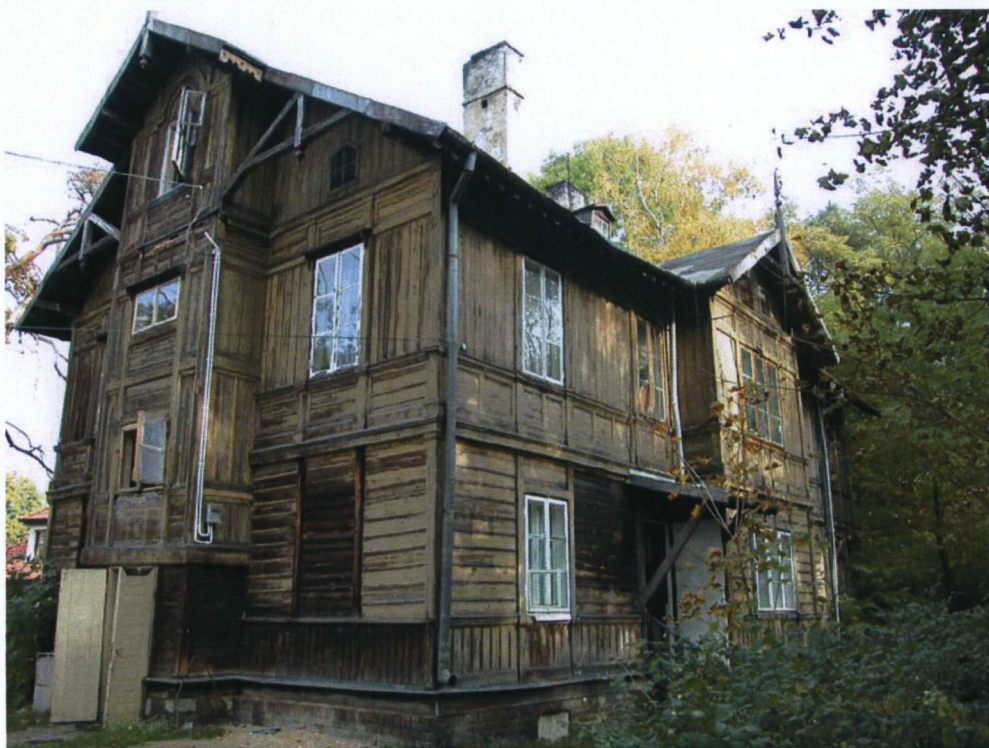
Ryc.10 Widok od południa
(stan z września 2005 r., fot. M. W. Czarnecki)

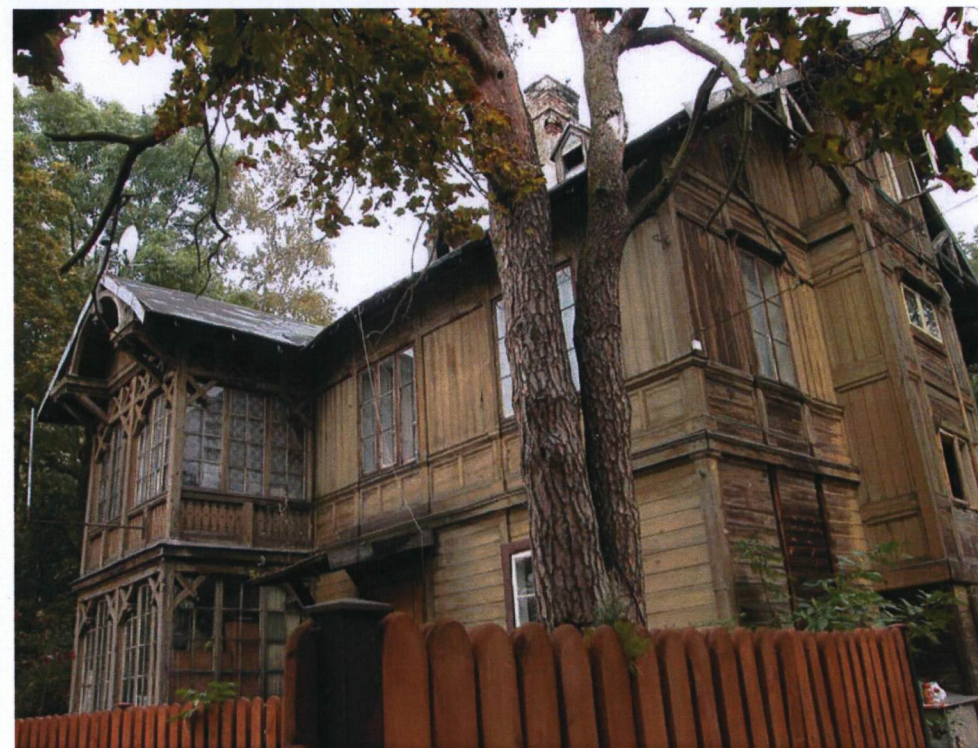
Ryc.11 Widok od północy
(stan z września 2005 r., fot. M. W. Czarnecki)

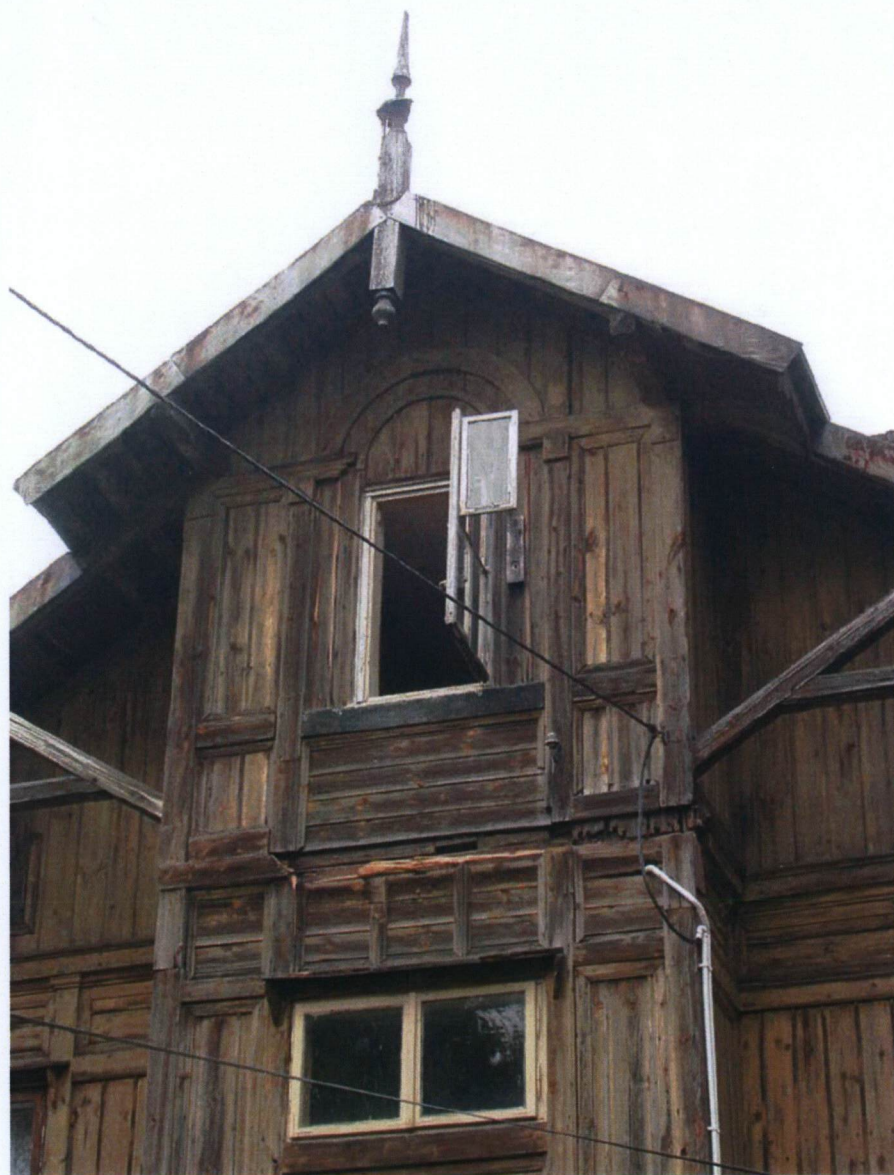
Ryc.12 Zwieńczenie ryzalitu elewacji frontowej
(stan z września 2005 r., fot. M. W. Czarnecki)

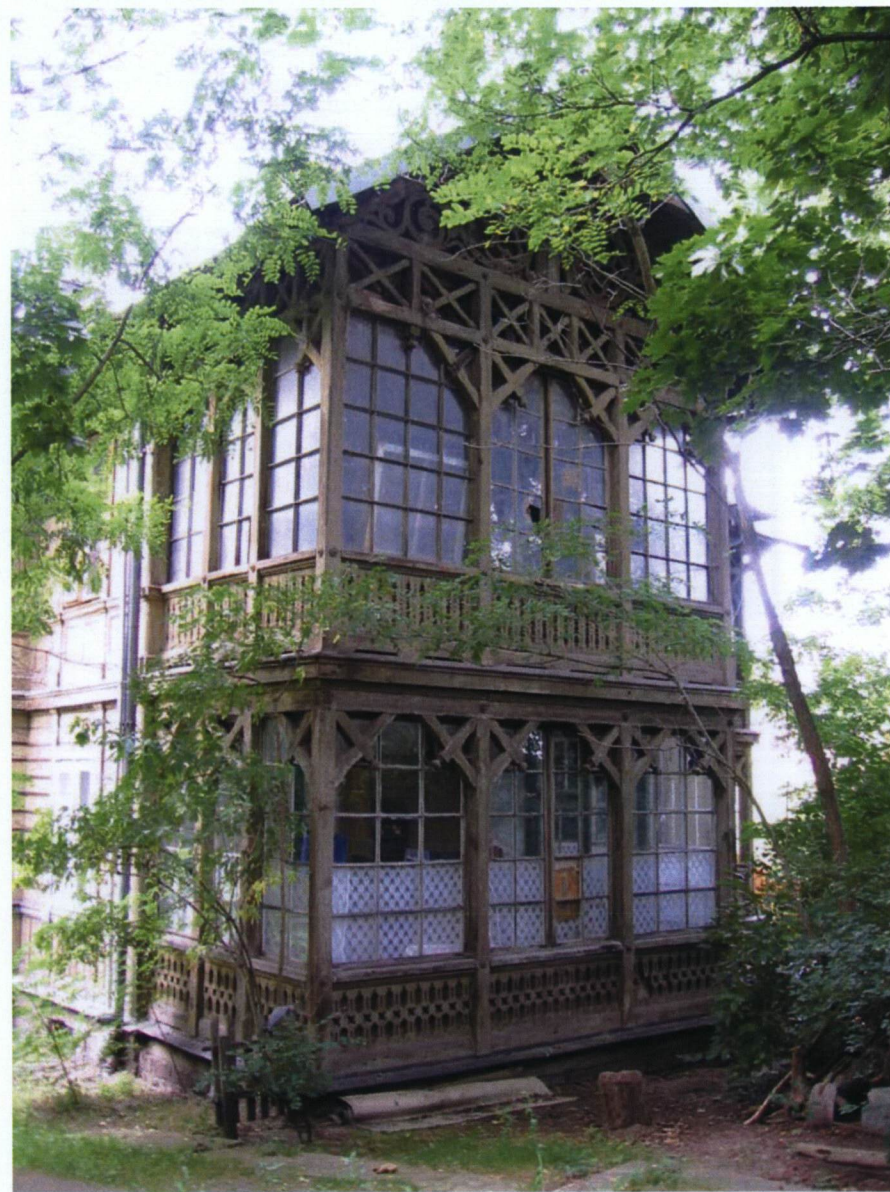
Ryc.13 Weranda w elewacji wschodniej
(stan z września 2005 r., fot. P. Kordek)

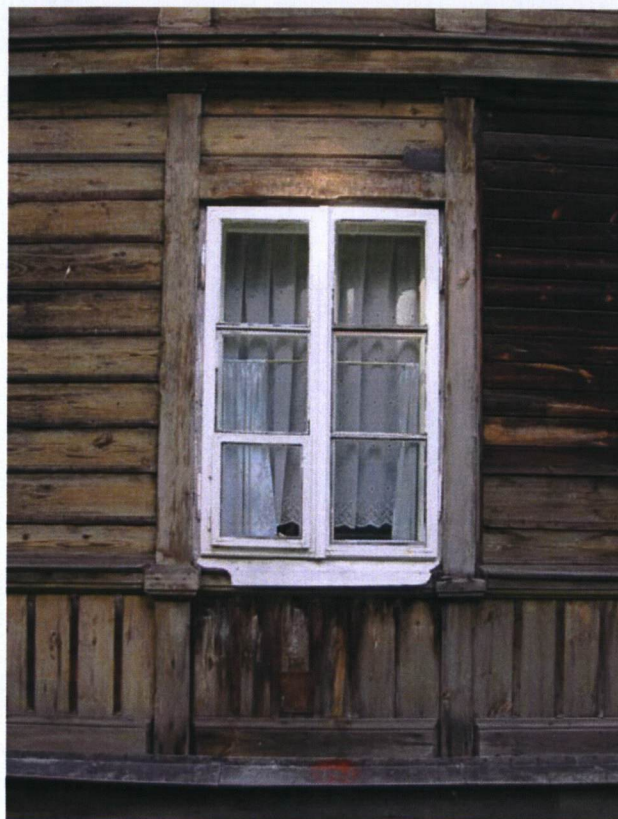
Ryc. 14 Powtarzalne okno na parterze
(stan z września 2005 r., fot. P. Kordek)

Okna ościeżnicowe, podwójne i pojedyncze, dwudzielne sześciopodziałowe. W ryzalicie południowym trójdzielne sześciopodziałowe. W ryzalicie klatki schodowej okna jednoskrzydłowe czteropodziałowe oraz dwuskrzydłowe dwu- i czteropodziałowe. Werandy w konstrukcji słupowo-ryglowej z mieczami i zastrzałami, z otworami przeszklonymi oknami krosnowymi o drobnych, licznych podziałach szczeblinowych, okna środkowe otwierane. Okna zaopatrzone w zakrętki i zawrotnice.

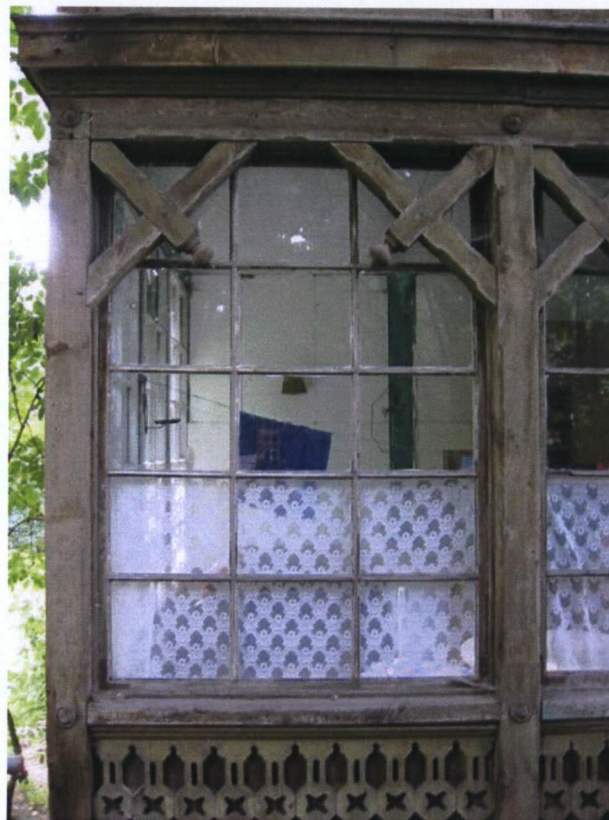
Ryc. 15 Weranda w elewacji wschodniej
(stan z września 2005 r., fot. P. Kordek)

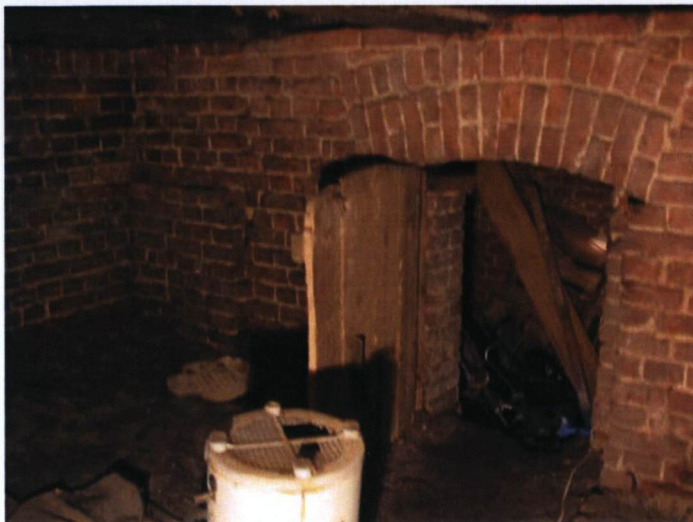
Ryc.17 Wnętrze piwnicy
(stan z września 2005 r., fot. P. Kordek)

Podłogi piwnic ziemne utwardzone. Na kondygnacjach nadziemnych podłogi drewniane z desek.

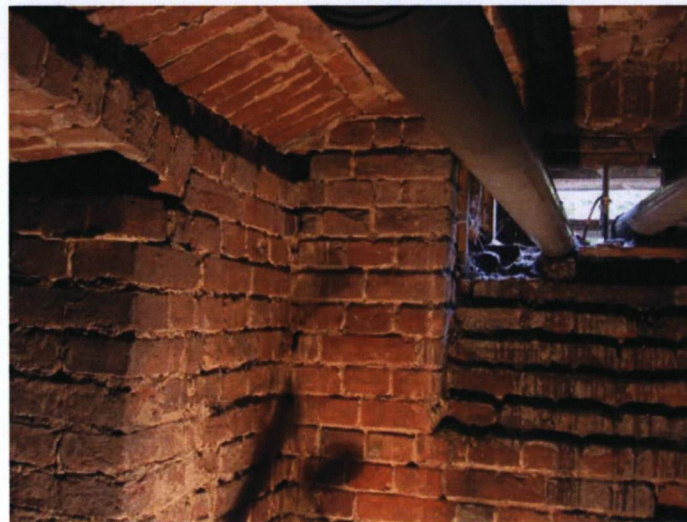
Ryc.18 Przykład rozwiązania instalacji kanalizacyjnej
(stan z września 2005 r., fot. P. Kordek)

Instalacje: Ogrzewanie piecове indywidualne dla poszczególnych pomieszczeń. Instalacja elektryczna. Instalacja wodna z sieci miejskiej. Kanalizacja podłączona do miejskiego systemu odprowadzania ścieków.

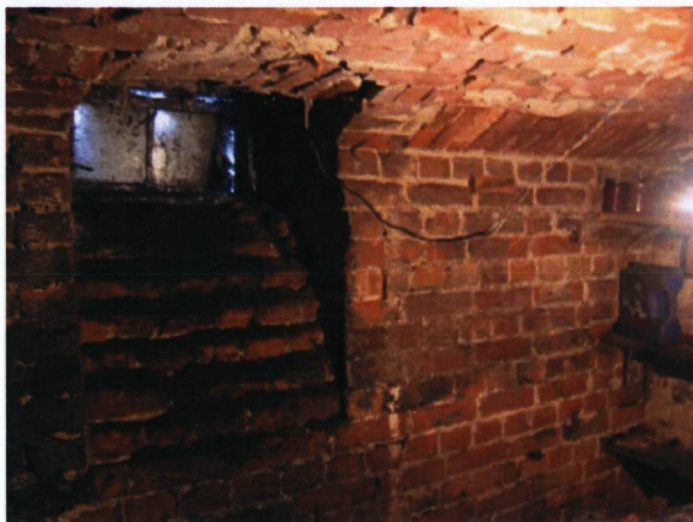
Ryc.19 Wnętrze piwnicy, fragment ściany i sklepienia
(stan z września 2005 r., fot. P. Kordek)

Sklepienia nad częścią piwnicy – odcinkowe z cegły pełnej; nad pozostałymi pomieszczeniami piwnicy oraz na wyższych kondygnacjach – stropy drewniane belkowe.

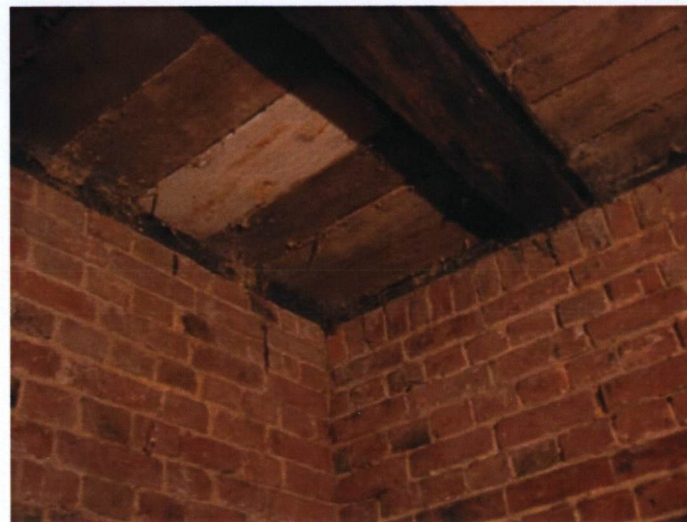
Ryc.20 Strop w piwnicy
(stan z września 2005 r., fot. P. Kordek)

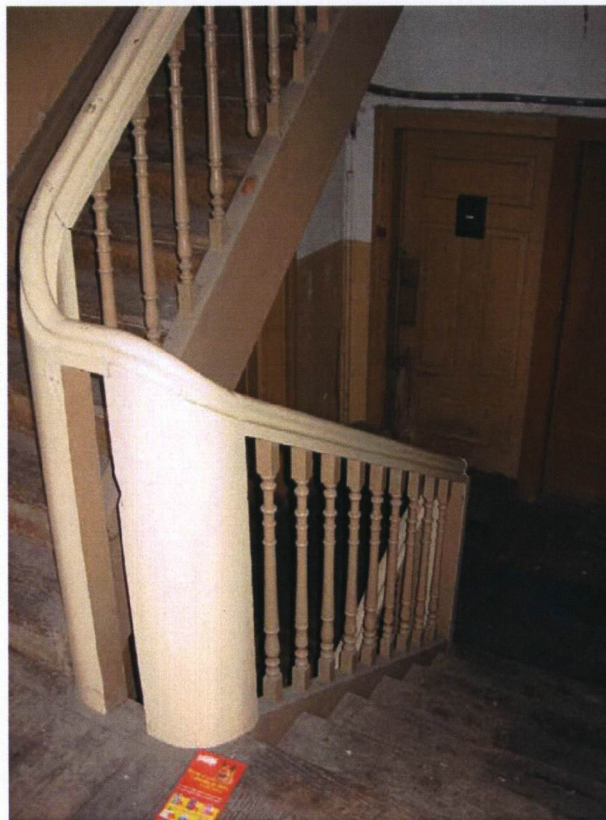
Ryc.22 Schody na piętrze
(stan z września 2005 r., fot. P. Kordek)

Schody zewnętrzne drabiniaste na policzkach, drewniane z balustradami. Schody do piwnic drabiniaste na policzkach, drewniane bez balustrad. Schody wewnętrzne kondygnacji nadziemnych drewniane z podstopnicami i balustradami.

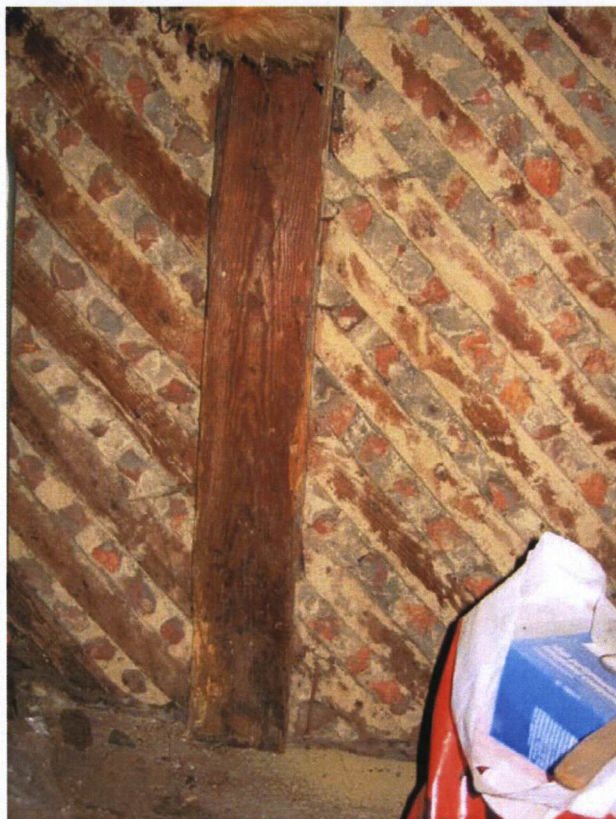
Ryc.25 Konstrukcja ściany na poddaszu
(stan z września 2005 r., fot. P. Kordek)

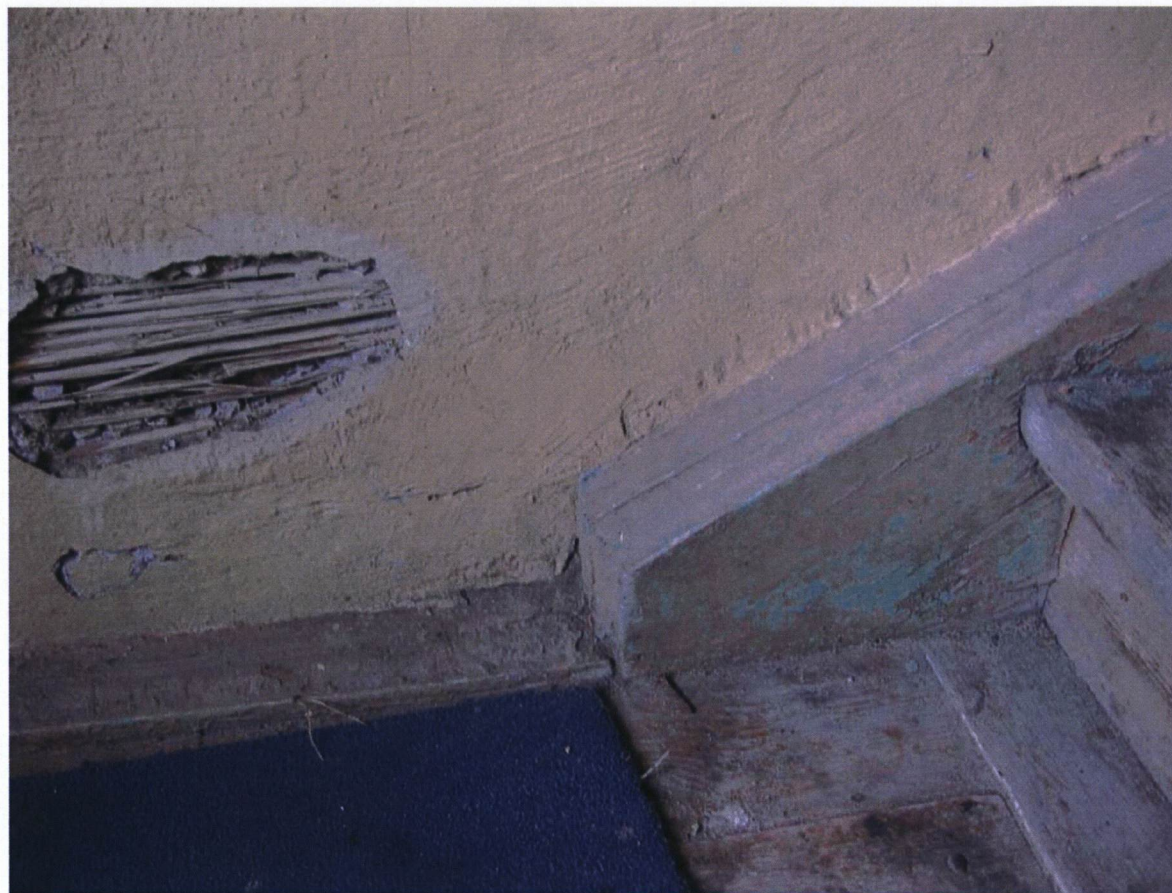
Ryc.26 Trzcinowe podłoże tynku (odkrywka)
(stan z września 2005 r., fot. P. Kordek)

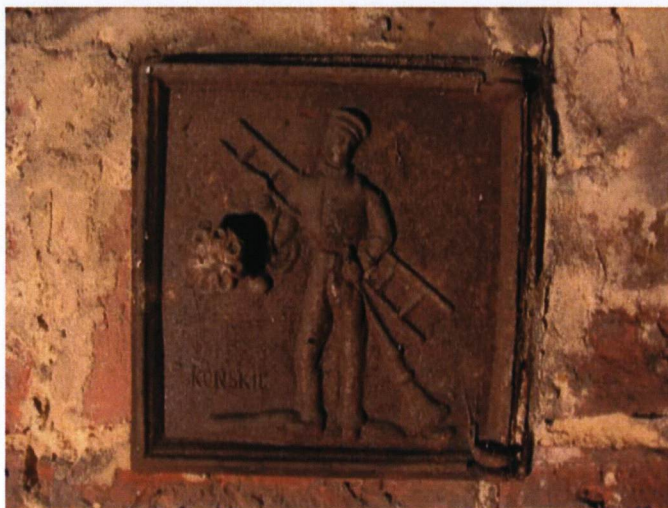
Ryc.27 Ozdobne drzwiczki rewizji przewodu kominowego
(stan z września 2005 r., fot. P. Kordek)

Wyposażenie: Pierwotne piece kaflowe zastąpione współczesnymi urządzeniami grzewczymi. Urządzenia kuchenne i armatura współczesne. W piwnicach zachowane oryginalne żeliwne drzwiczki wyczystek kominowych, bogato zdobione.

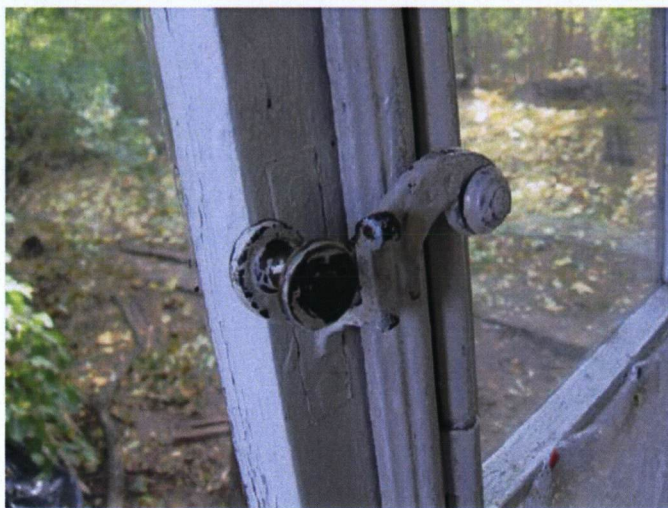
Ryc.28 Okucie okienne zamykające (zawrotnica)
(stan z września 2005 r., fot. P. Kordek)
