DZWONNICA W ZESPOLE KLASZTORU BENEDYKTYNEK

k. XVIII

S I E R P C

Sierpc, ul. Wojska Polskiego

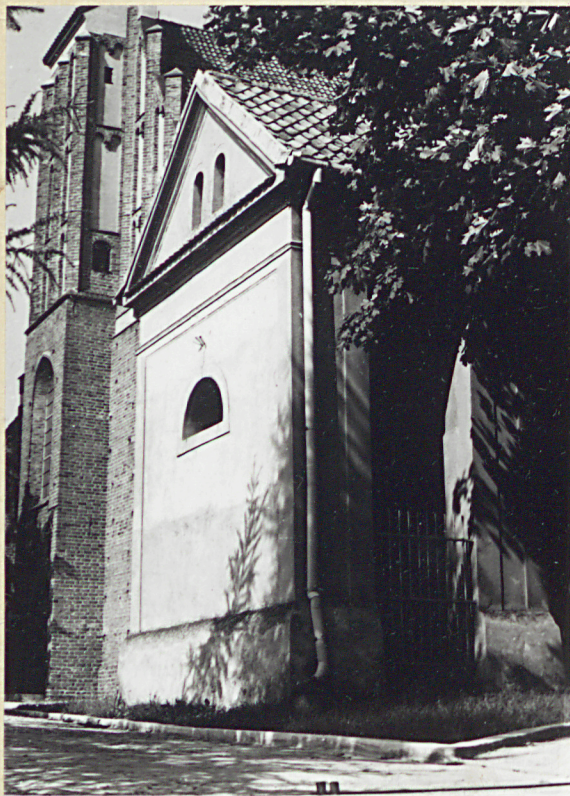
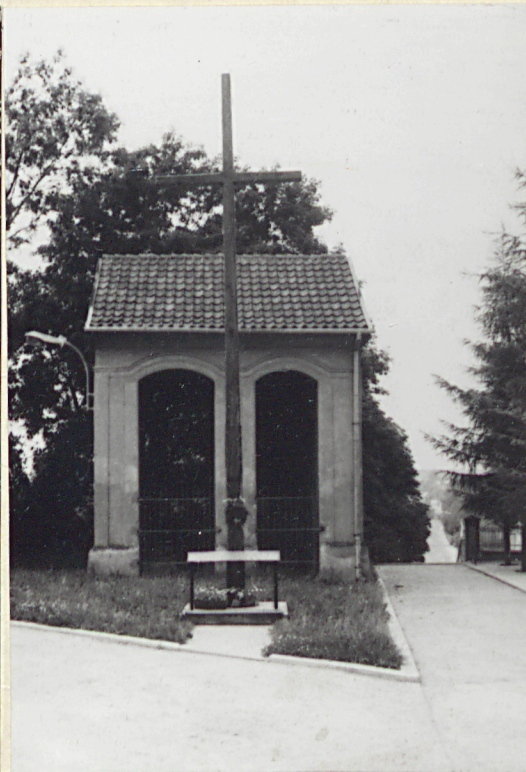
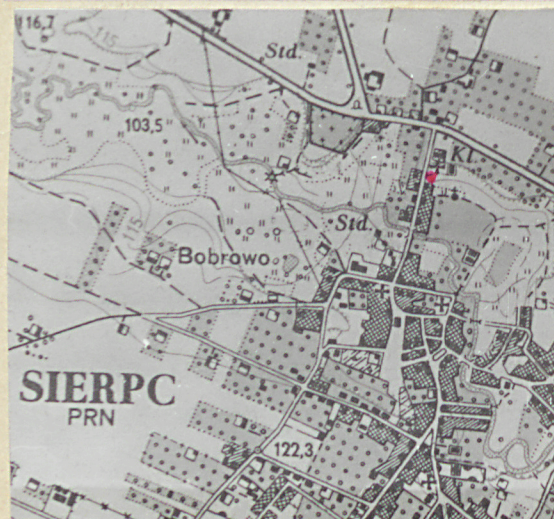
Dzwonnica wzniesiona na planie prostokąta; zastawiona jest z dwu arkad zamkniętych odcinkowo, wspartych na trzech filarach w wewnętrznych ścianach których występują wnęki.
