KOŚCIÓŁ filialny pod wezw. św. Jana Chrzciciela

XVII/XVIII

RĘBOWO

WKŁADKA DO KARTY EWIDENCYJNEJ ZABYTKU ARCHITEKTURY I BUDOWNICTWA

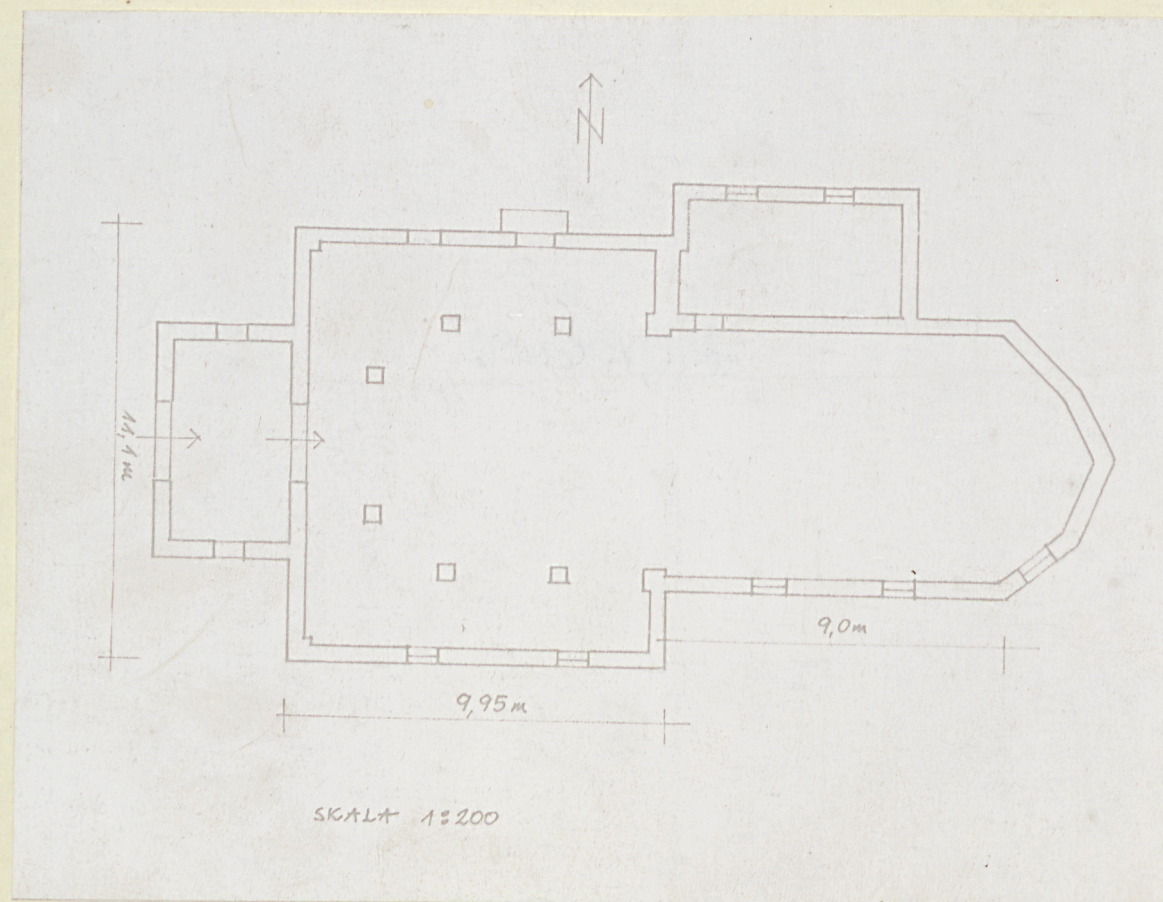
11. Zdjęcia, plan sytuacyjny, rzuty

Położony na wzniesieniu, otoczony murem, orientowany. Drewniany, budowany na zrąb, szalowany zewnątrz i wewnątrz. Korpus założony na rzucie prostokąta, z kruchtą od zachodu. Prezbiterium dłuższe od korpusu, węższe, zamknięte trzema bokami ośmioboku. Przy nim od północy zakrystia. Dach wspólny, dwuspadowy nad nawą i prezbiterium, nad zakrystią pulpitowy pokryty gontem, nad kruchtą pokryty blachą. Na zachodnim szczycie dachu sygnaturka. Wnętrze jednonawowe przekryte stropem z tęczą trójłuczną. Wyposażenie: 3 XVII-wieczne ołtarze, ambona, chrzcielnica XVII w. 3 barokowe krucyfiksy, 1 późnogotycki, 2 posągi późnogotyckie, 2 posągi barokowe. Obok kościoła, po stronie północno-zachodniej XVIII-wieczna drewniana dzwonnica konstrukcji słupowej, czworoboczna, malowana.
