1. Obiekt
DOM

3. Miejscowość
RADOM

ul. Malczewskiego 17

Budynek przy uli. Malczewskiego 17 wzniesiono w latach 1875-80 w pobliżu rogatki miejskiej, tzw. Warszawskiej. Stanowi przykład rozbudowy miasta po rozszerzeniu granic administracyjnych. Pierwszym właścicielem był niejaki Czygiser Bela. Obecnie kamienica w 14% należy do gminy, a w 86% jest prywatna, a mianowicie stanowi własność: [REDACTED]

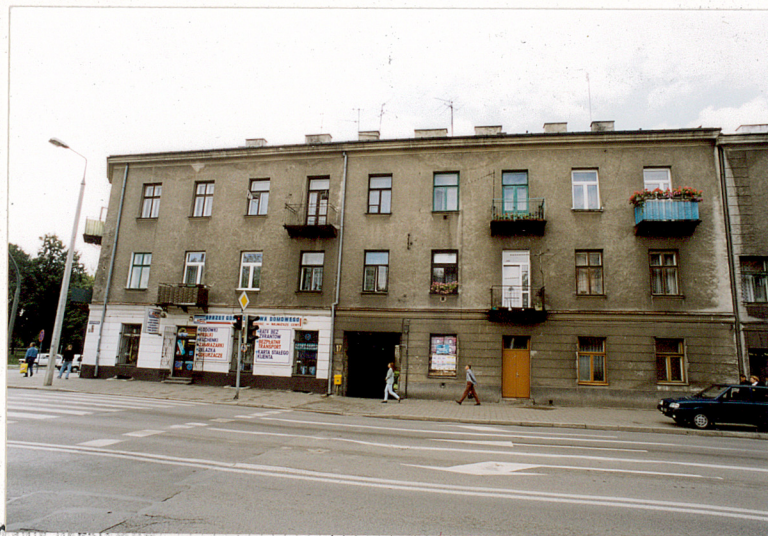
2

1. Widok od południa.
2. Widok od ul. Małczewskiego.
3. Widok od północy.
4. Szczyt domu od strony południowo-zach.
5. Okno w ścianie zachodniej.
6. Elewacja zach.
7. Widok od pn-zach.
