**OŚRODEK DOKUMENTACJI
ZABYTEKÓW W WARSZAWIE**
KARTA EWIDENCYJNA ZABYTEKÓW
ARCHITEKTURY I BUDOWNICTWA

KOŚCIÓŁ pw. św. STANISŁAWA MĘCZENNIKA

PRZYLESIE

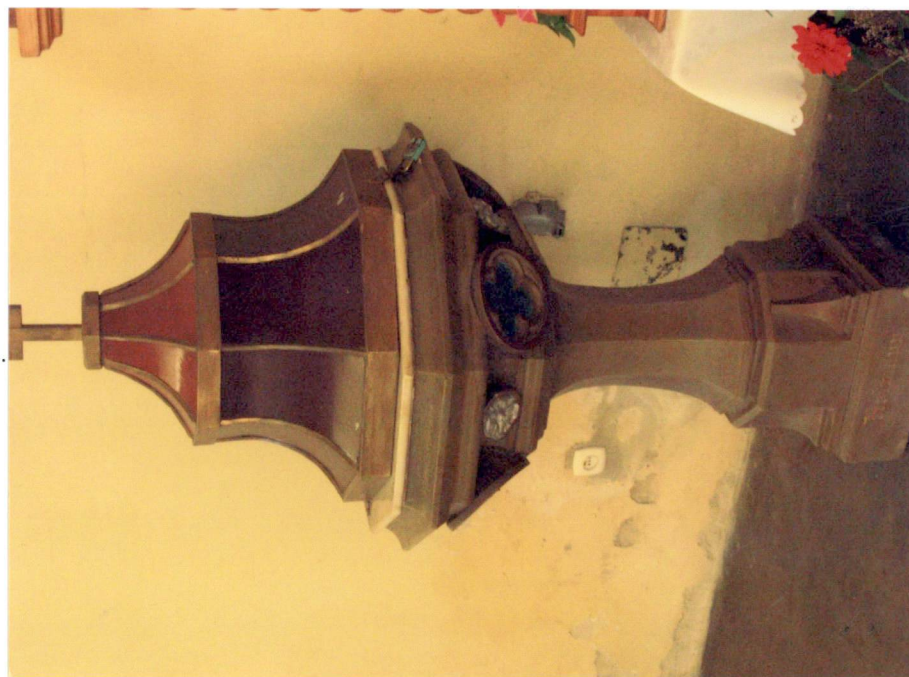
Fot. 29.

28. Chrzcielnica
29. Dawne schody na ambonę
30. Płyta nagrobna wmurowana w tylną ścianę mensy
31. Słup wspierający chór muzyczny, ślady zawilgocenia muru
32. Data przebudowy kościoła na sklepieniu prezbiterium
