1. Obiekt

BANK

3. Miejscowość
B I A Ł Y S T O K

4. Adres Białystok
ul. Warszawska 14
nr hipoteczny

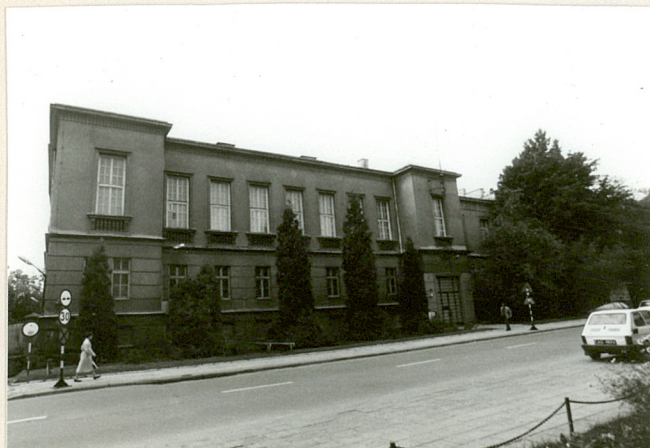
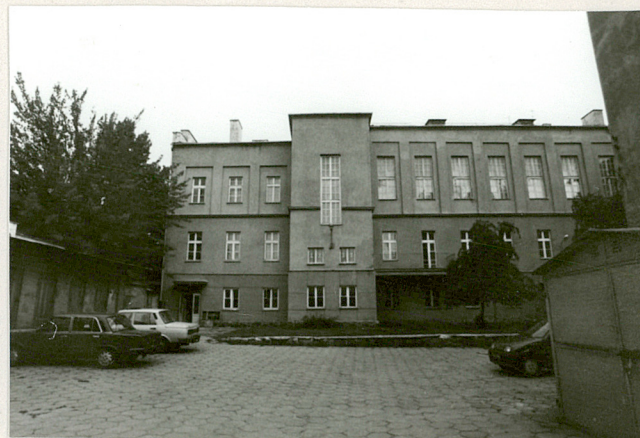
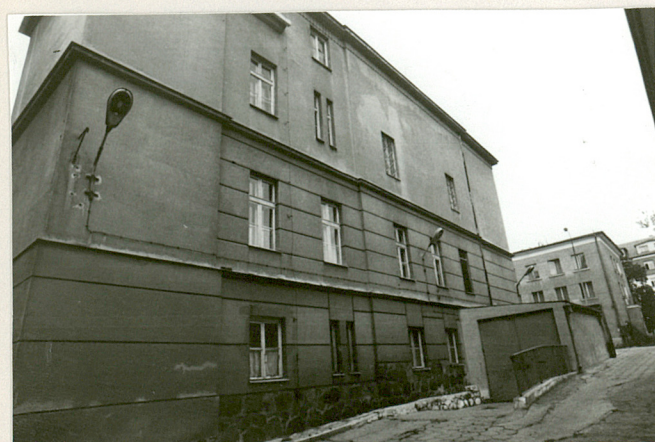
11. Zdjęcia rzut przekrój sytuacja orientacja

Elewacje: frontowa /pn.-wsch./: 2-kondygnacyjowa z suteroną, niesymetryczna. W dziewiątej osi od pd. ryzalit mieszczący w przyziemiu i parterze reprezen-tacyjny otwór wejściowy z prostokątnymi przeszklonymi drzwiami w stalowej ra-mie i dwudzielnym nadświetlem. Analogiczny ryzalit lecz bez wejścia na skraj-nej osi. Przyziemie i parter 14-osiove. W przyziemiu na osiach od 1 do 9 blendy, na osiach od 12 do 14 otwory okienne w formie leżącego prostokąta, okna 2-dzielne, 1-poziomowe. W parterze na osiach otwory okienne w formie stojących pros-tokątów, okna 2-dzielne, 2-poziomowe z 2-dzielnym nadświetleniem. Druga kondygnac-ja 11-osiova, na osiach otwory okienne w formie wydłużonych prostokątów w pro-filowanych opaskach z podokiennikami na wspornikach zdobionych motywem akantu, pomiędzy którymi balustrady tralkowe. Okna 2-dzielne, 2-poziomowe, każdy z czło-nów wydzielonych z poziomego podziału 12-kwaterkowy. Suterena i parter bonio-wane. Elewacja podzielona gzymsem kordonowym, nad otworem wejściowym gzymś w formie ząbków kostkowych, zwieńczona gzymsem okapowym i dekoracyjnym fryzem.

Elewacja tylna /pd.-zach./: 3-kondygnacyjowa, niesymetryczna z ryzalitem i ofi-cyną. Pierwsza kondygnacja boniowana. W pierwszej i drugiej kondygnacji 12-osiova, w trzeciej 11-osiova. W przyziemiu na osiach 1. i 10. od pn. Otwory drzwiowe w formie prostokątów. Drzwi drewniane, 2-skrzydłowe, płycinowe z nad-świetlem. Na pozostałych osiach otwory okienne w formie prostokątów, okna 2-dzielne, 2-poziomowe. W drugiej kondygnacji na osiach 7. i 12. prostokątne otwo-ry drzwiowe. Drzwi 2-skrzydłowe/balkonowe/ przeszklone. Balkony z prostą stalo-wą balustradą. Na osiach 4. i 5. otwory okienne w formie leżących prostokątów, okna 2-dzielne, 1-poziomowe. Na pozostałych osiach okna 2-dzielne, 2-poziomowe z nadświetleniem 2-kwaterkowym. W 3-ciej kondygnacji na wszystkich osiach otwory okienne w formie wydłużonych prostokątów umieszczone w prostokątnych płycinach. Na osi 1, 2, 3 okna 2-dzielne, 2-poziomowe z nadświetleniem 2-kwaterkowym. W ryzali-cie okno 2-dzielne, 3, poziomowe, każdy z członów wydzielonych z poziomego podzia-łu 12-kwaterkowy. Na pozostałych osiach okna identyczne jak w 2 kondygnacji ele-wacji frontowej.
