1. Obiekt

KOŚCIOŁ EWANGELICKI /ruina/

XVII/XVIII w.

MIERUNISZKI

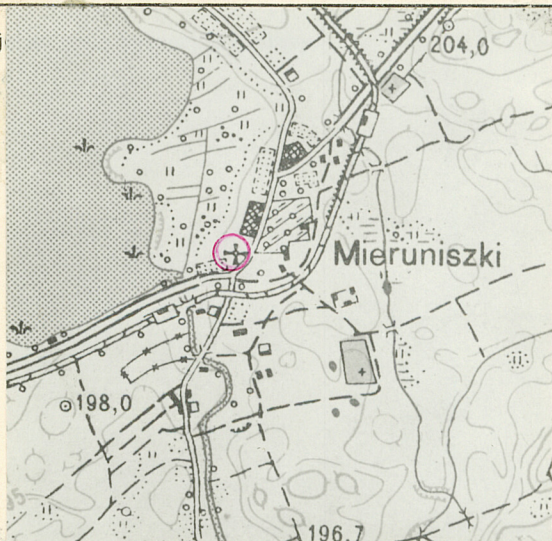
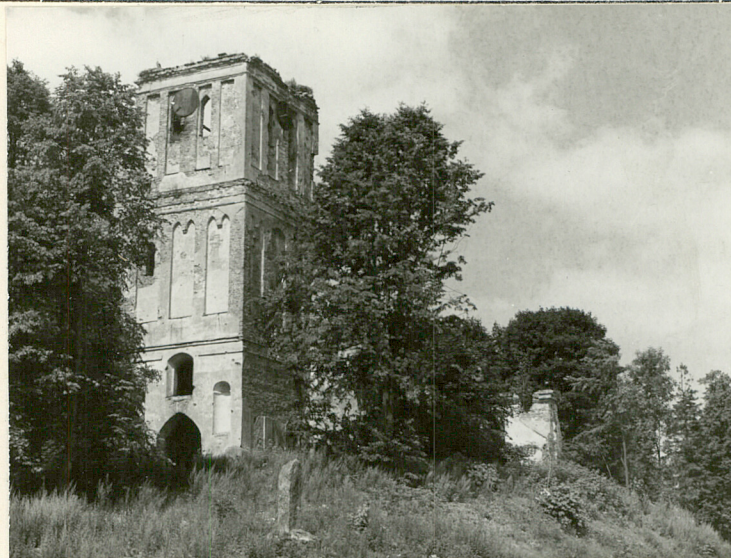
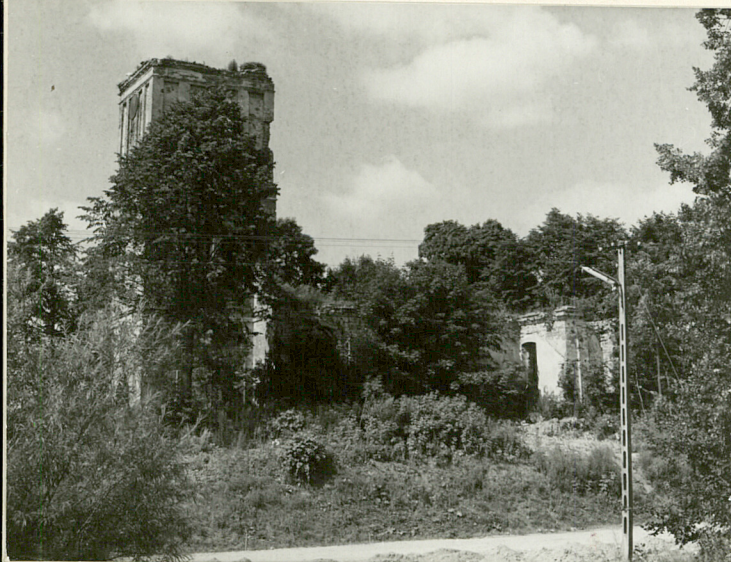
11. Zdj

autor zdjęć J. Mackiewicz  
data wykonania lipiec 1981 r.  
miejsce przechowywania negatywów BDZ Suwałki

Jest to kościół murowany z cegły i kamienia /w dolnych partiach/ łączonych zaprawą wapienną, zbudowany na planie prostokąta z trójbocznym prezbiterium. Na osi od strony południowo-zachodniej przylega kwadratowa wieża. Od strony północno-zachodniej - zakrystia i kruchta, obie o analogicznych planach.

Elewacje. Ściany lateralne na niewysokim cokole o profilu ćwierćwałka przeparte ostrołukowymi, rozglifionymi oknami; okna podzielone lizenami. Gzyms kordonowy/ob. zniszczony/ obiega archiwolty okien, gzyms podokienny o profilu ćwierćwałka pomiędzy wklęsłkami i ćwierćwałka na wklęsce rozdzielone płytą. Elewacja południowo-zachodnia: rozdzielona wieżą, ściany rozczołkowane lizeną, upodstawy szczytów fryz płycinowy obrzeżony, w szczytach półkoliste otwory. Wieża: trójkondygnacyjna, każda kondygnacja wydzielona fryzem płycinowym, między nimi blendy, na osi ostrołukowy portal flankowany 2 półkolistymi niszami, nad portalem rozglifiony otwór okienny zamknięty łukiem odcinkowym; II kondygnacja - trójosiowa, rozczołkowana prostokątnymi blendami; III kondygnacja - trzyosiowa, rozczołkowana prostokątnymi blendami, w skrajnych blendach małe ostrołukowe okna. Elewacje południowo-wschodnia i północno-zachodnia: rozczołkowane podobnie, w I-jej kondygnacji trzy płytkie blendy zamknięte łukiem pełnym, II-ga kondygnacja trójosiowa, w niej blendy, III-cia kondygnacja analogiczna jak w elewacji południowo-zachodniej. Elewacja południowo-wschodnia: trójosiowa, okno oddzielone lizenami, portal z kruchtą ostrołukowy. Kruchta: ściany w części północno-zachodniej zniszczone, w części północno-wschodniej otwór okienny. Łoża kolatorska: elewacja północno-wschodnia wyburzona, elewacja południowo-wschodnia zachowana do wysokości otworu okiennego. Elewacja północno-wschodnia: trzyosiowa, w ścianie czołowej blenda, naroża ujęte lizenami. Zakrystia: elewacja północno-zachodnia wyburzona, w elewacji północno-wschodniej częściowo zachowany otwór wejściowy. Elewacja północno-zachodnia: czteryosiowa, okna oddzielone lizenami. Dach: nie zachowany; nad wieżą był namiotowy, nad korpusem głównym dwuspadowy.
