Budynek mieszkalny

K L E S Z C Z E L E

11. Zdjęcia, plan sytuacyjny, rzuty

Plac Parkowy nr 15

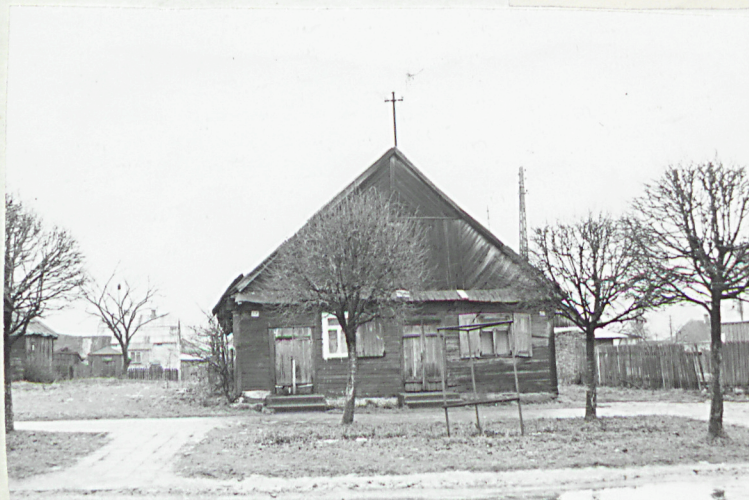
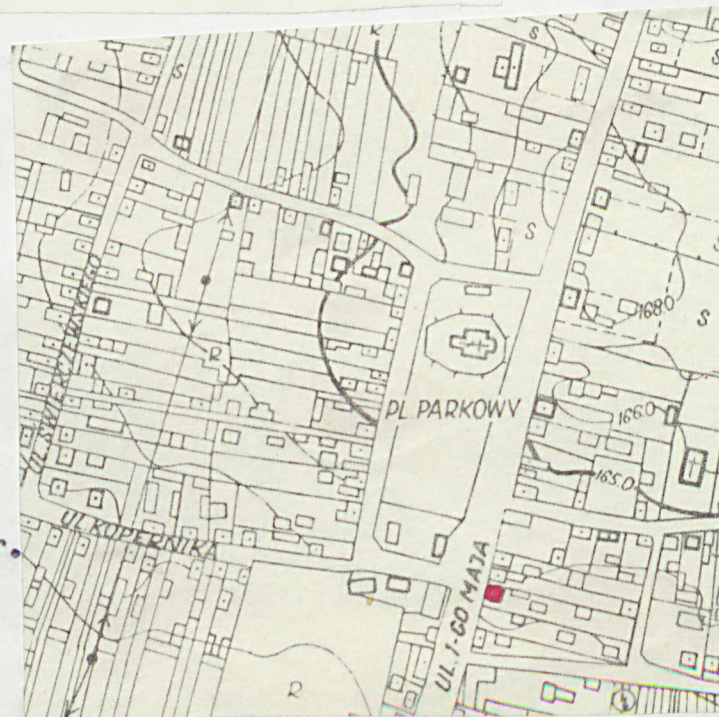
Budynek mieszkalny usytuowany we wschodniej pierzei Placu Rynkowego/Plac Parkowy/, ustawiony szczytem do osi ulicy, elewacją frontową zwrócony na zachód. Drewniany, parterowy, częściowo podpiwniczony, na wysokim podmurowaniu z kamienia polnego, otynkowanym. Ściany z belek o przekroju prostokątnym w konstrukcji zrębowej zwęgłowane na jaskółczy ogon, ściany wzdłużne wzmocnione lisicami. Belki oczepu zwęgłowane na zamek z pozostałymi ostatkami. Budynek na rzucie prostokąta z prostokątnym aneksem od wschodu. Wąskofrontowy, z wejściem w ścianach zach. i wsch., dwutraktowy, w każdym z traktów po trzy pomieszczenia. Elewacja frontowa zach.: 4-osiowa, oszalowana deskami w układzie poziomym, na węglach odeskowana pionowo deskami z profilowanym zwieńczeniem. Na osiach 1 i 3 od pn. drzwi dwuskrzydłowe spągowe na pasowych zawiasach kowalskich. Drzwi od pn. podwójne - wewnętrzne płycinowe, górą przeszklone. Na dwu pozostałych osiach okna dwuskrzydłowe z uchylnymi wywietrznikami, z których okno od pd. wyposażone w okiennice płycinowe, następnie w spągowe. Półszczyt wydzielony obdaszkiem wspartym na zakończeniach belek, obwiedziony wiatrownicami, oszalowany w czterech strefach: środkowa pionowo, boczne ukośnie, górna - w jodełkę. Pośrodku półszczytu mały prostokątny otwór okienny. Elewacja wzdłużna półn.: ślepa, obita papą, przytrzymywana listwami. Elewacja szczytowa wsch.: poprzedzona niską dobudówką-sienią konstrukcji sumikowo-łatkowej, nakrytą pulpitowo. Po bokach dobudówki okna dwuskrzydłowe /z których okno od pd. sześciokwaterowe stare/ wyposażone w jednoskrzydłowe spągowe okiennice. Ściana bielona. Półszczyt odeskowany pionowo, wydzielony obdaszkiem, pokrytym dranicami. Elewacja wzdłużna połudn.: 3-osiowa, nieoszalowana, na osiach okna dwuskrzydłowe, z których dwa skrajne o starej sześciokwaterowej stolarce. Okna wyposażone w jednoskrzydłowe spągowe okiennice, na pasowych zawiasach kowalskich. Budynek nakryty dachem dwuspadowym, konstrukcji krokwiowo-jętkowej, o pokryciu z dachówki ceramicznej esówki. Okap osłonięty deską podokapową, spoczywającą na końcach belek stropowych, które obcięte ukośnie, kołkowane. W kalenicy komin ceglany. Wnętrze nakryte stropem belkowym z powalą z desek na zakładkę. Ściany nie tynkowane, oklejone tapetą. Podłogi z desek na legarach. System komínowo-pieczowy umieszczony centralnie. Piece i kuchnie z desekx kaflí. Budynek wyposażony w instalację elektryczną.
