1. Obiekt

Budynek mieszkalny typu willowego

3. Miejscowość  
Gdynia

4. Adres Ul. Korzeniowskiego 12a

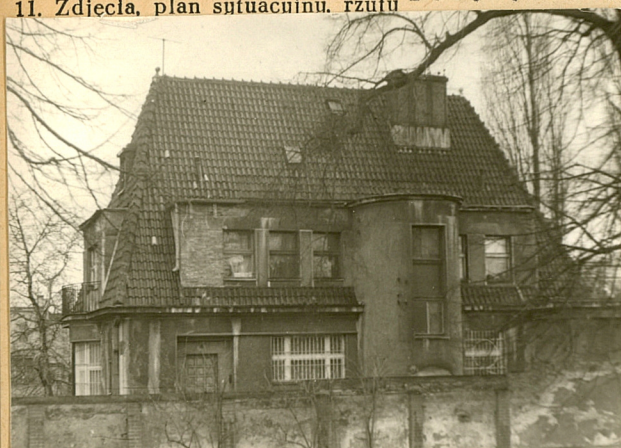
11. Zdjęcie, plan sytuacyjny, rzutu

Fot. T. Kiernicki, styczeń 1983r. G.O.D.Z.

Obiekt willowy położony w centralnej części miasta, na Kamiennej Górze opadającej zboczami ku Zatoce Gdańskiej, dzielnicy o niskiej zabudowie, po ~~przebudowie~~ zachodniej stronie ulicy Korzeniowskiego, w głębi parceli przylegającej do ulicy, od jej strony zasłonięty wysokimi drzewami i częściowo ruinami budynku Korzeniowskiego 12. Budynek mieszkalny, wolnostojący, parterowy z mieszkalnym poddaszem, w całości podpiwniczony, zbudowany na planie prostokąta. Konstrukcja: ławy fundamentowe z betonu żwirowego, mury piwniczne z cegły ceramicznej na zaprawie wapienno-cementowej o grubości 55cm, mury przyziemia z cegły ceramicznej o grubości 41cm, ściany wewnętrzne poddasza mieszkalnego częściowo z cegły i częściowo konstrukcja drewniana i supremy, stropy nad piwnicami i parterem ceramiczne a nad poddaszem drewniane. Więźba dachowa wielospadowa, konstrukcja drewniana, dach kryty dachówką ceramiczną, holenderką. Część konstrukcji dachowej o małych spadach i załamaniach pokryta blachą cynkową. Rynny dachowe i rury spustowe z blachy cynkowej również i wszelkie inne opierzenia i okapy kryte blachą cynkową. Schody piwniczne żelbetonowe o schody na poddasze mieszkalne i strych o konstrukcji drewnianej. Tynki wewnętrzne ścian i sufitów wapienno-cementowe, w kuchni i łazience glazura. Tynki zewnętrzne szlachetne, cyklinowane. Posadzki - klepka dębowa, w WC, kuchni płytki PCW, lastrico lub terrakota. Stolarka drzwiowa i okienna w dużym stopniu zachowana pierwotna. Okna skrzynkowe, drzwi płytowe lub płycinowe. Schody zewnętrzne, tarasy, murki oporowe - lastrico lub kamień. W budynku zachował się pierwotny podział wewnętrzny na pomieszczenia z nieznacznymi zmianami ich funkcji. Na parterze: hall z klatką schodową, gabinet, pokój dzienny, jadalnia, kuchnia, spiżarnia, kredens, WC. Na piętrze: trzy pokoje sypialne, łazienka, WC, hall górny i schody na strych. W piwnicy kotłownia, pomieszczenia na opał, pralnia i piwnica gospodarcza. Na strychu suszarnia. Planowane założenia ogrodu na parceli wokół budynku obecnie nie realizowane. Otoczenie bardzo zaniedbane, wymaga uporządkowania. Budynek posiada instalacje elektryczną, wod.-kan. CO z kotła lokalnego.

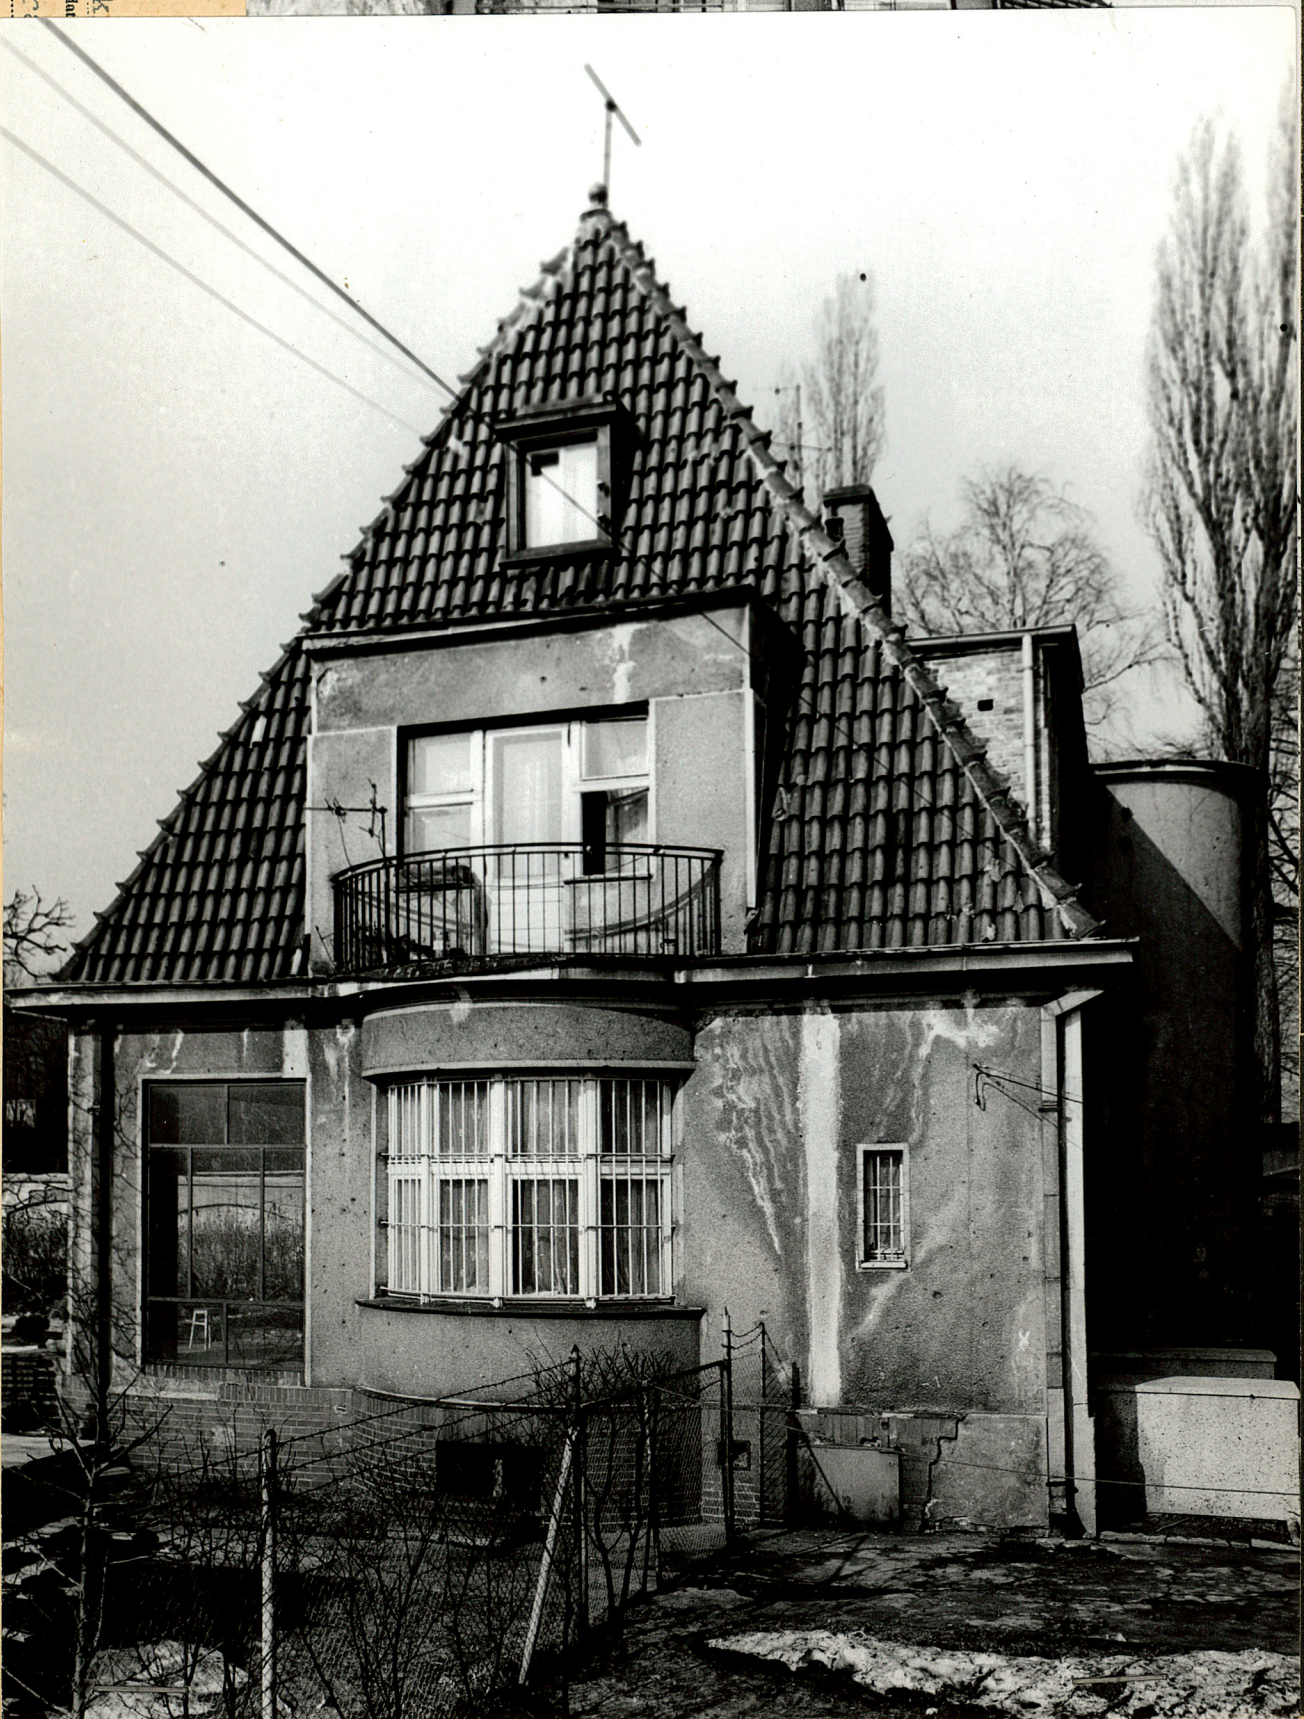
3. Zawartość wkładki (nazwa obiektu lub materiału uzupełniającego) Fotografie elewacji z 1979 r./wyk.M.Zielińska/

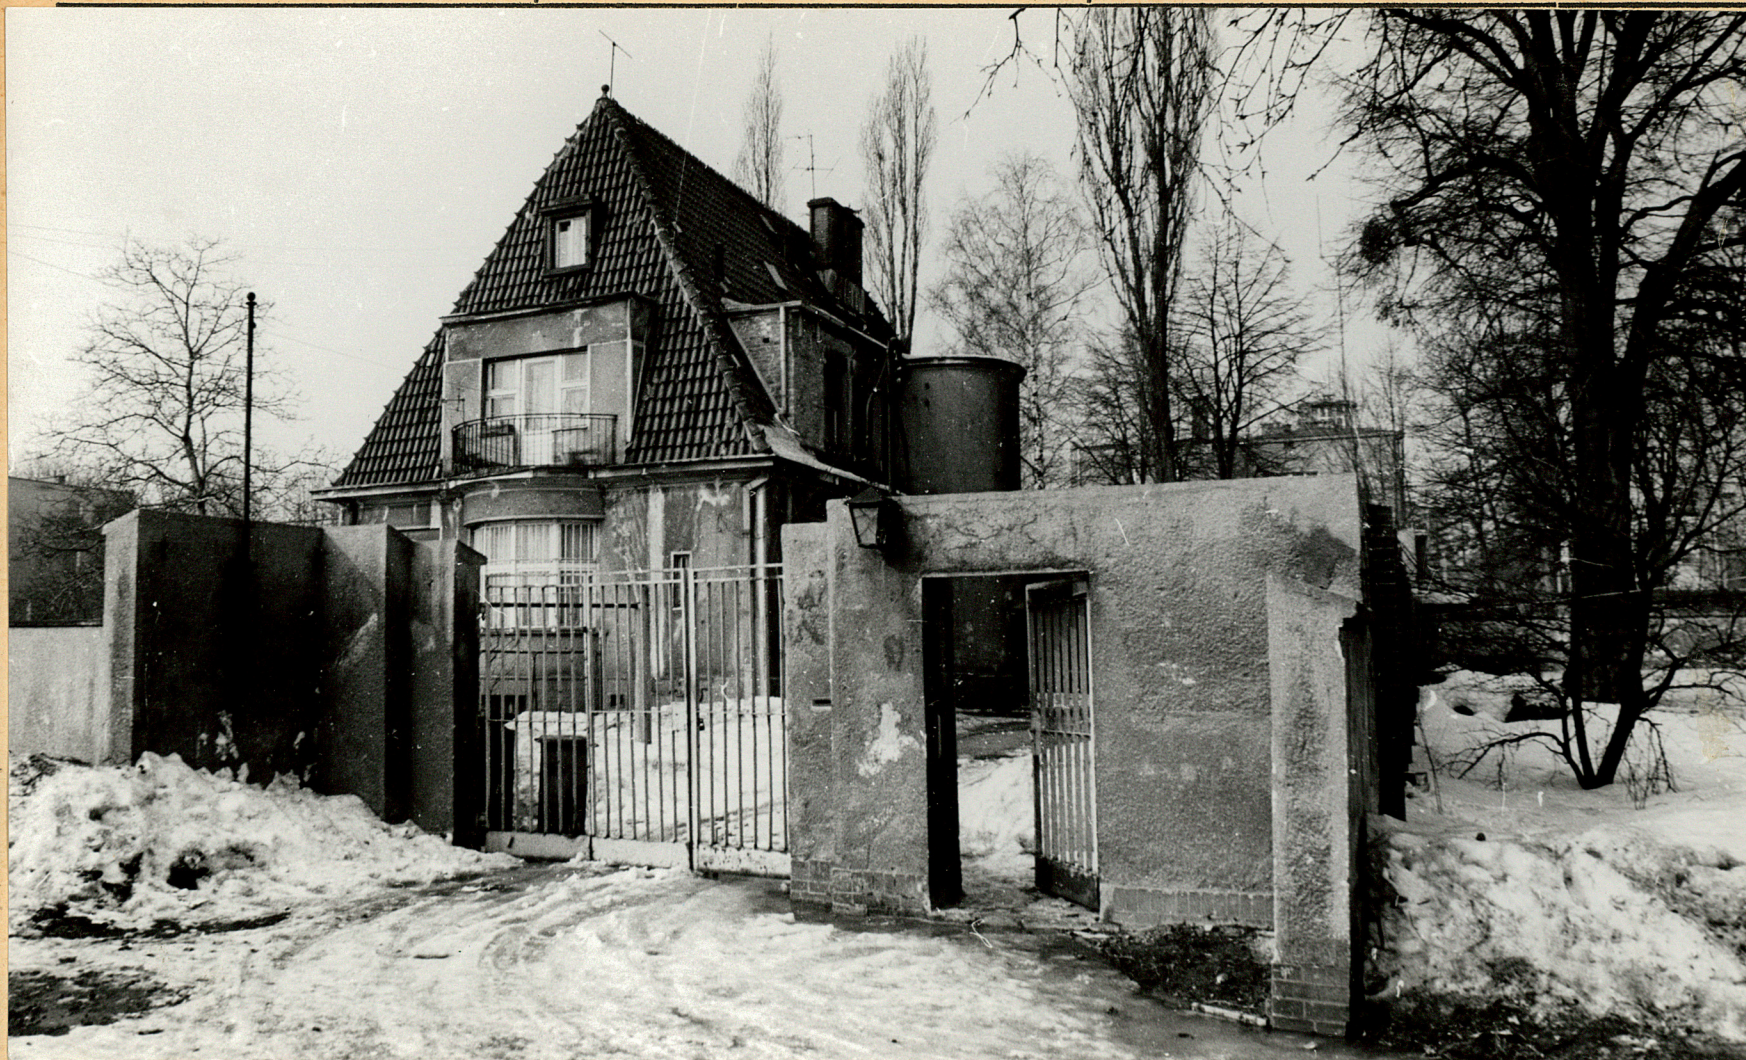
Fotografie elewacji z 1979 r./wyk.M.Zielińska/
