1. Obiekt

ZAMEK

Czas powstania
XVII / XVIII w.
XIX w.

DZIEGIELÓW

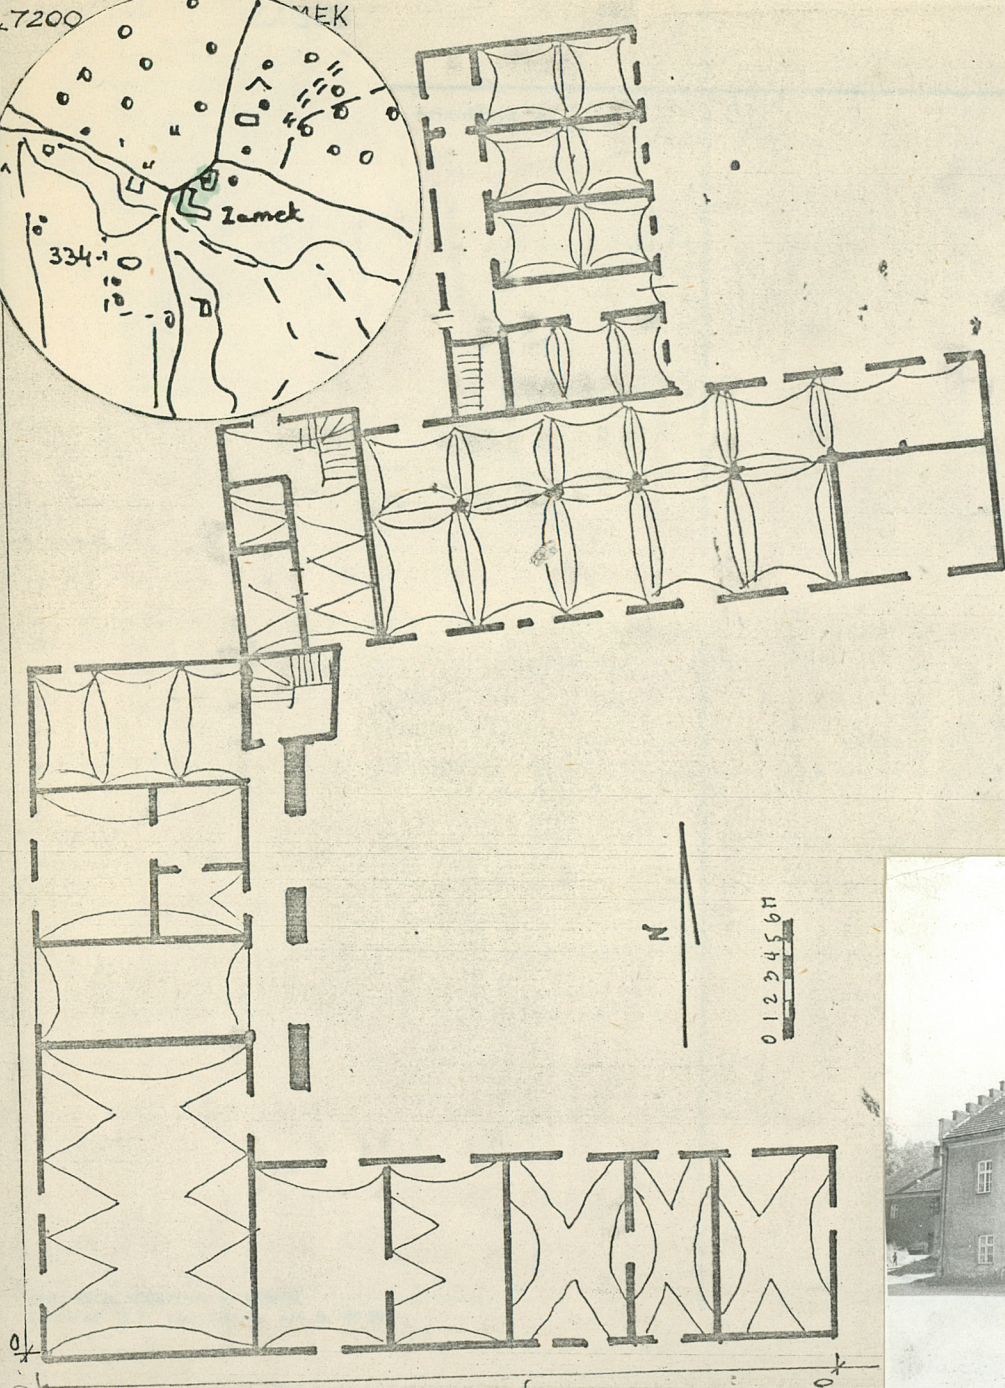
Pierwszy zamek zbudowany został prawdopodobnie w 4 ćw. XV w. przez Jana Czelo właściciela Czechowic. Był w posiadaniu rodziny Czelo do połowy XVIII w. Pozbudowany w II poł. XVIII w. przez Antoniego Goczałkowskiego. Na przełomie XVIII i XIX w. przechodzi na własność barona Józefa Bessa. Później przechodzi na własność Komory Cieszyńskiej. Zniszczony, odbudowany w 3. ćw. XIX w. Renesansowy z partiami gotyckimi i klasycystycznymi.

Usytuowany na wzniesieniu lekko opadającym ku zachodowi, między drogami: Puńców - Leszna Góra, Puńców - Goleiszów. Położony na wschodnim skraju wsi w odległości około 3 km. od jej centrum. Od strony wschodniej zamku przepływa stumień. Materiał, konstrukcje - ściany wykonane są z cegły i kamienia łączone na zaprawę wapienną, obramienia okien i części drzwi oraz portale wykonane z piaskowca. Cokół wykonany z płyt wapiennych, szczyty z cegły tynkowane. Sklepienia kolebkowe z cegły w sieni przejazdowej, żaglaste na gurdach z cegły w pomieszczeniach mieszkalnych i oborach, koszykowe z lunetami - z cegły, w sieni tynkowane. Stropy na I piętrze drewniane kryte. Kamieniarka w oborze i starej sieni - piaskowiec.

Wieżba dachowa - krokwiowa, krokwie wsparte na ścianie kolankowej spęte jętkami, pokrycie dachu - dachówką, w części papa lub blacha. Posadzki wykonane z płyt kamiennych w części pomieszczeń inwentarskich bruk kamienny, w skrzydle z XIX wieku - cementowe. Schody kamienne - dwuzabiegowe - w skrzydle zachodnim, w sieni w skrzydle zachodnim, kamienne jednozabiegowe. Okna w większości prostokątne, dwa w skrzydle zachodnim zamknięte odcinkowo, obramienie kamienne profilowane. Plan i bryła - trójskrzydłowy od pn. dobudowane prostopadłe skrzydło. Skrzydło zach. i pn. przylegają do siebie pod skosem. Między skrzydłem zachodnim i północnym klatka schodowa w formie wieży / schody dwuzabiegowe /. Skrzydło północne jednotraktowe z pięcioma pomieszczeniami inwentarskimi, skrzydło zachodnie dwutraktowe przedzielone przejazdową sienią zamkniętą kolebkowo. Skrzydło północne podzielone na dwie części - 1 - sień sklepiona kolebkowo z pomieszczeniami mieszkalnymi i ze schodami jednobiegowymi, 2 - pomieszczenia inwentarskie - jednotraktowe sklepienie żaglasto / na filarach /. Dobudowane w XIX wieku skrzydło dwutraktowe. Bryła dwukondygnacyjna w części podpiwniczona, pokryta dachem dwuspadowym, sień w kształcie wieży trzypiętrowa, przykryta dachem kopertowym. Pozostałe skrzydła dwukondygnacyjne przykryte dachem dwuspadowym.

Elewacja frontowa skrzydła zachodniego w środkowej partii przepruta półkoliście zamkniętym otworem bramy wjazdowej, obramionym listwą profilowaną, w elewacji II kondygnacji dziewięć prostokątnych otworów okiennych harmonijnie rozłożonych. Ściany zwieńczone gzymsem profilowanym. Od stro-
