1. Obiekt

Budynek /kamienica/

4. Adres Żywiec, Pl.Zjednoczenia 20  
RYNEK

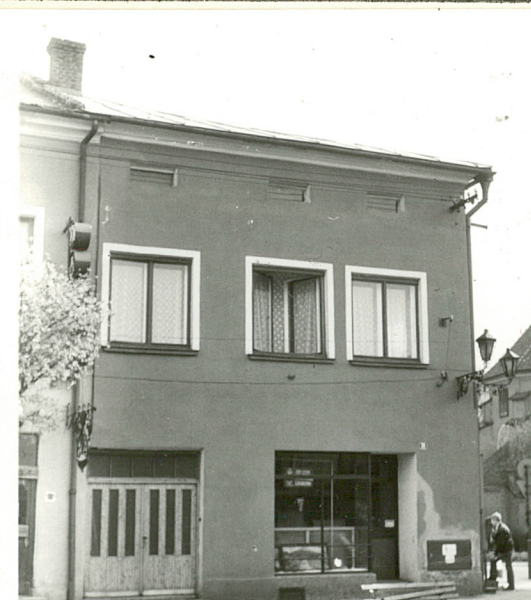
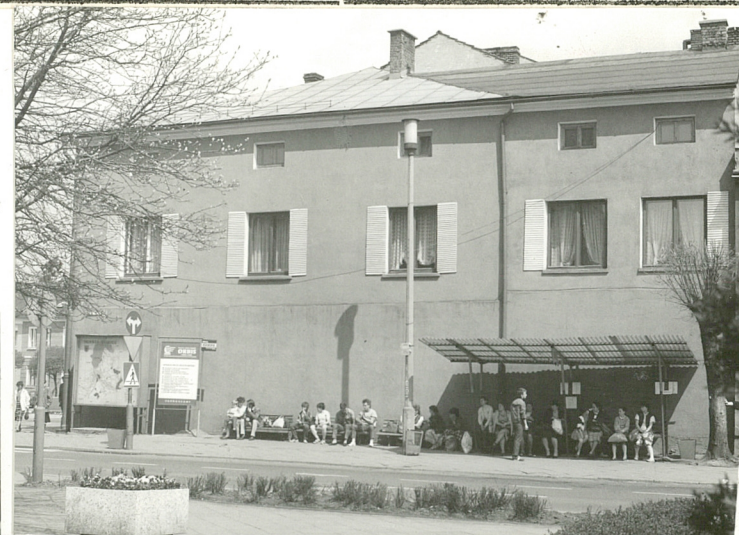
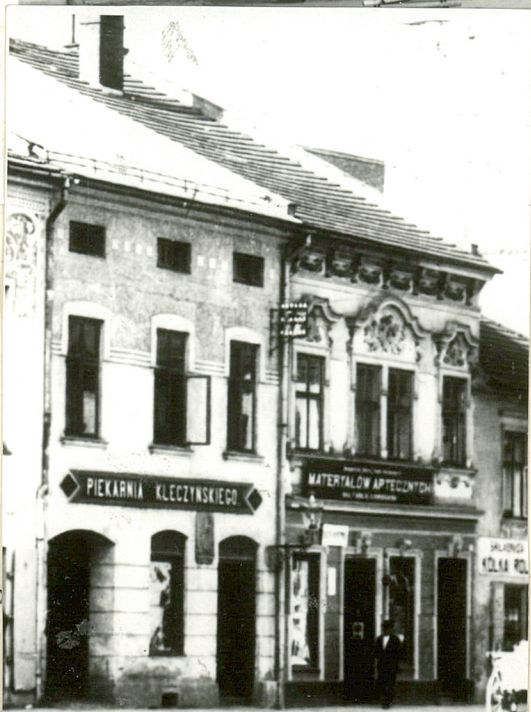
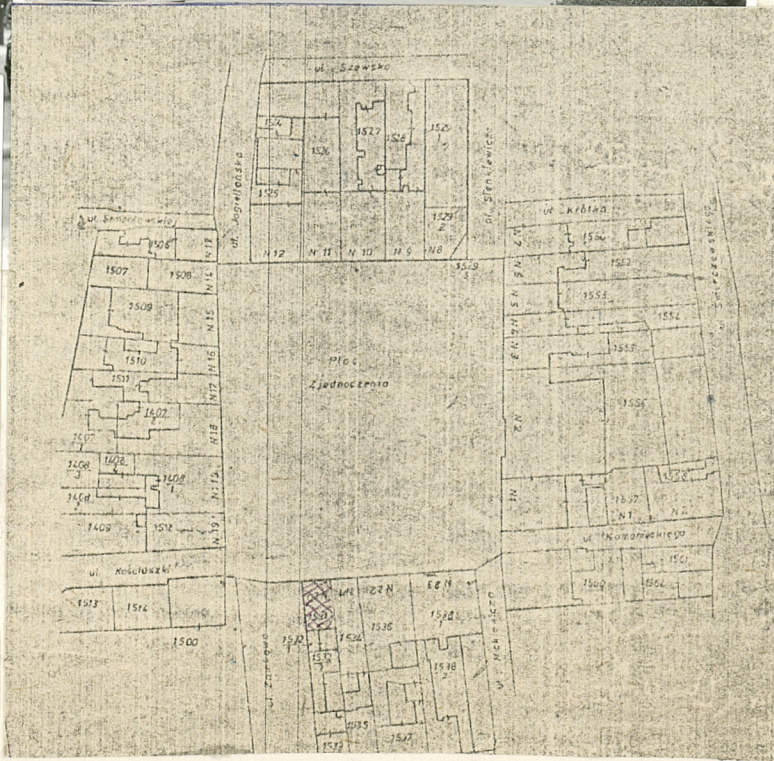
Budynek usytuowany w narożniku południowej pierzei rynku na wąskiej prostokątnej działce, z podwórzem na zapleczu. Wzniesiony na planie prostokąta. Murowany z cegły, tynkowany, piętrowy, nakryty dachem trójsпадowym pokrytym papą. Układ wnętrz trzytraktowy, trójosiowy. W trakcie tylnym sień przelotowa oraz klatka schodowa. W pomieszczeniach na parterze zachowane częściowo pierwotne sklepienia żaglaste na gurtach. Na piętrze sklepienia analogiczne. Piwnice częściowo kamienne nakryte sklepieniami odcinkowymi na gurtach.

Elewacja frontowa - trójosiowa, z wyodrębnionym cokołem - pierwotnie symetryczna; obecnie o zachwianej symetrii w części parteru. W skarajnej osi od strony zachodniej prostokątny otwór wejściowy. W strefie piętra prostokątne otwory okienne wsparte na gzymsach parapetowych obramowane płaskimi opaskami tynkowymi. Powyżej niewielkie okienka strychowe o kształcie leżącego prostokąta. Całość kompozycji fasady wieńczy profilowany gzyms koronujący. Stolarka okienna i drzwiowa wtórna. W narożniku zachowany żeliwny wspornik pod lampę gazową.
