1. Obiekt 1057  
SUSZARNIA

2. Czas powstania  
1834-45.

3. Miejscowość  
NIETULISKO FABRYCZNE.

Susznarnia wchodzi w skład zespołu przemysłowego, wzniesiona w latach 1834-45, w.g. proj. Karola Knake. Prawdopodobnie obiekt funkcjonował do czasu zamknięcia samej walcowni żelaza czyli do ok. 1905r. Wzniesiony w klasycystycznym stylu, obecnie nie-  
użytkowany, w stanie ruiny.

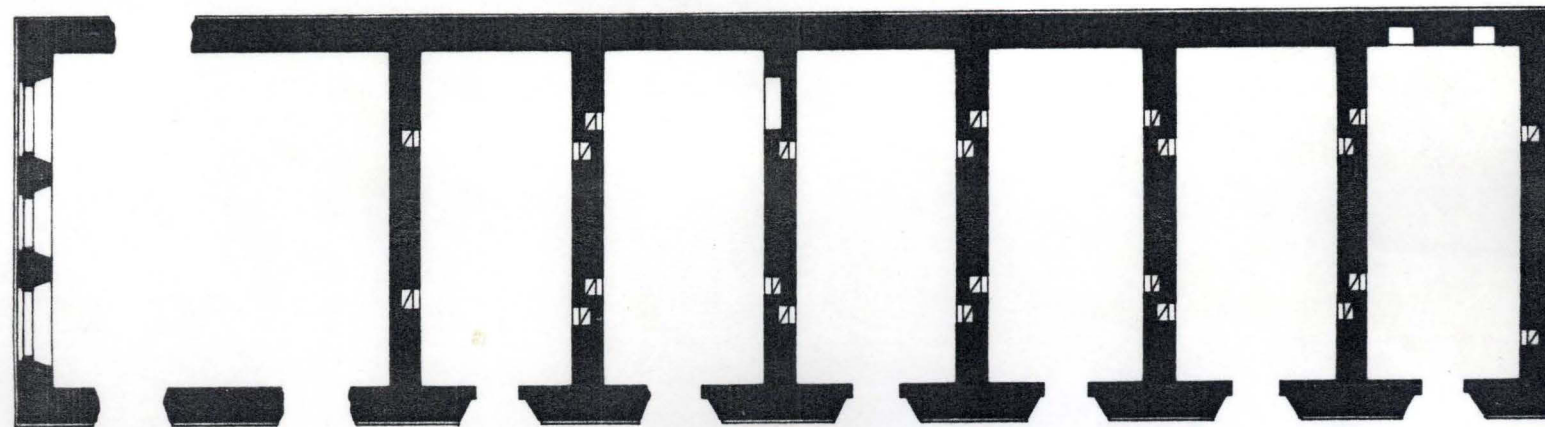
ZAŁĄCZNIK Nr.1.

SUSZARNIA

1834-45.

NIETULISKO FABRYCZNE.

Susznarnia zlokalizowana jest na osi kompozycyjnej poprzecznej całego założenia urbanistycznego w bezpośrednim sąsiedztwie walcowni. Budynek założony został na planie wydłużonego prostokąta, z widocznym układem poprzecznym ścian wewnętrznych. Suszarnię w całości wzniesiono z łamanego kamienia na zaprawie wapiennej. Konstrukcję zapewniał układ ścian zewnętrznych wraz z poprzecznym przebiegiem ścian wewnętrznych. Budynek pokryty był prawdopodobnie drewnianym dwuspadowym dachem. Możliwe, że suszarnia pierwotnie miała sklepienia kolebkowe - świadczą o tym ślady na murach. Elewacja pn. była w przeszłości jedną płaszczyzną ściany, prawdopodobnie bez otworów okiennych i drzwiowych. Elewacja wsch. i zach. - ściany szczytowe posiadają owalne otwory z gzymsami ponad nimi. Istniały również dalsze otwory okienne ładnie obramione. Elewacja pd. kształtowana była głównie szeregiem otworów drzwiowych prowadzących do pomieszczeń suszarni. Cały budynek umieszczony był na wyraźnym cokole kamiennym.
