W I A D U K T Y /dwa/

1912-1914 r./?/

STĄNCZYKI

Przekroje, fotografie

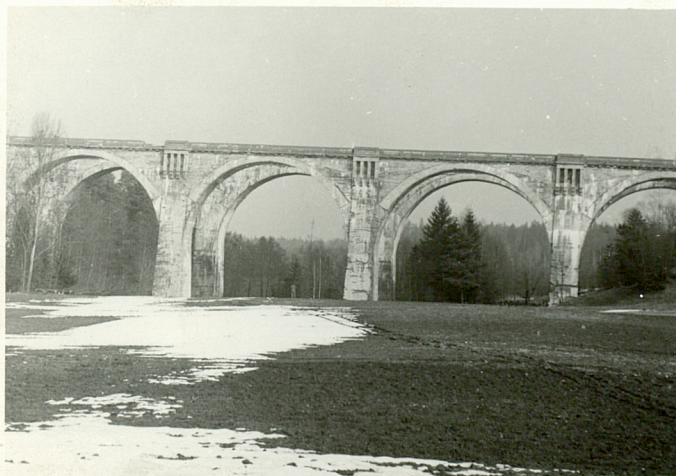
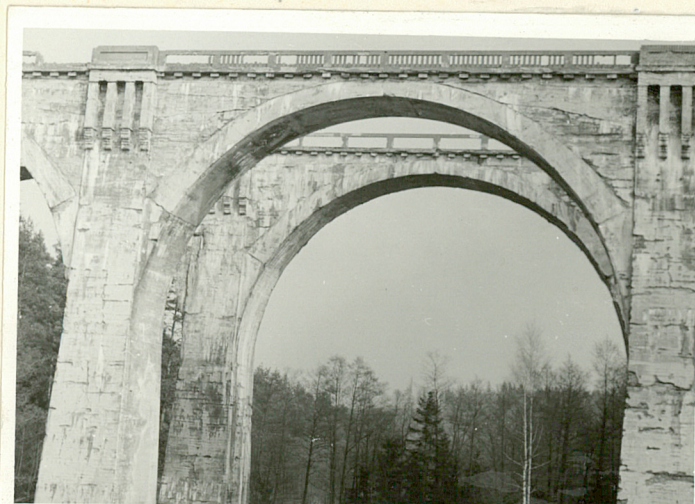
autor zdjęć J. Mackiewicz
data wykonania 03.78 r.
miejsce przechowywania negatywów BDZ Suwałki

Oba wiadukty są do siebie bliźniaczo podobne. Każdy z wiaduktów wykonany z betonu posiada pięć przęseł zamkniętych w górze łukami pełnymi, opartych na czterech filarach o przekroju czworobocznym. Po obu stronach górnej elewacji każdego wiaduktu znajdują się po cztery pilastry/o przekroju prostokątnym/ podtrzymywane przez wsporniki z głowicami. Nad głowicami niepełne belkowanie, na nim balkony balustradowe. Balustrady od stron zewnętrznych obu wiaduktów są betonowe, balustrady wewnętrzne są natomiast ażurowe i posiadają między słupkami betonowymi podwójne rury poziome. Po obu stronach zewnętrznych każdego z wiaduktów znajdują się chodniki betonowe. W środku jezdni ziemna o szerokości ok. 3.4 m. Chodniki położonej wyżej od jezdni, szerokość każdego chodnika - ok. 80 cm.

Elewacja filarów nośnych i elewacja boczna podciągów posiada również liczne wykruszenia. Na elewacjach bocznych widoczne pęknięcia.
