WILLA

3. Miejscowość  
OLSZTYN

ul. Niepodległości nr 85

12. Autorzy, historia obiektu, określenia stylu.

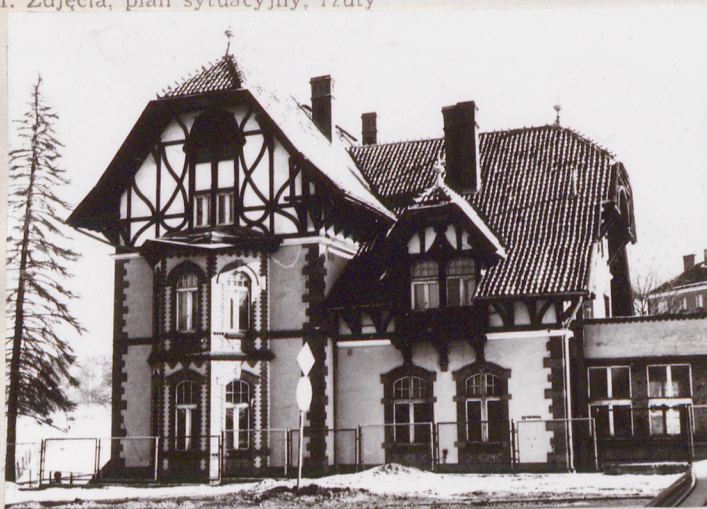
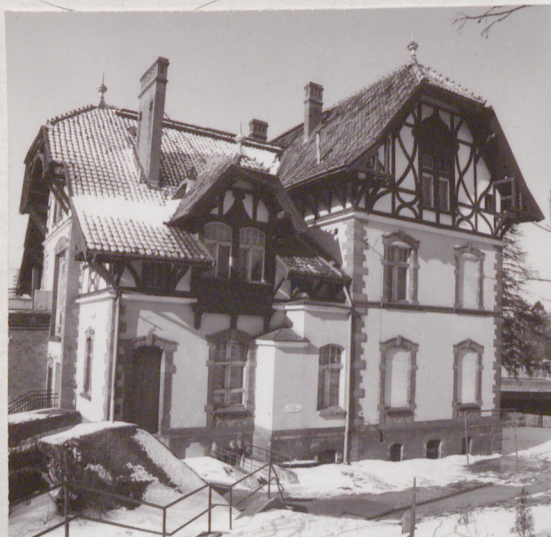
11. Zdjęcia, plan sytuacyjny, rzuty

Willa **usytuowana** przy zbiegu ulic Niepodległości i Kościuszki, na prawym brzegu rzeki Łyny, nieopodal mostu. Położona na niewielkiej posesji ze śladami dawnego ogrodu, ciągnącego się głównie w kierunku północno-wschodnim. Budynek **murowany** z cegły, częściowo tynkowany, oprócz podmurówki, naroży i obramień otworów okiennych i drzwiowych. Górna kondygnacja konstrukcji ryglowej. **Stropy** w piwnicy murowane, płaskie, w kondygnacjach mieszkalnych drewniane z podsufitką. Strop klatki schodowej z fasetą, na niej sztukaterie secesyjne. **Więźba** dachowa drewniana konstrukcji stolcowej. **Dach** kryty dachówką ceramiczną, esówką. **Posadzki** w piwnicy cementowe, na górnych poziomach podłogi drewniane (na pierwszym piętrze parkietowe, na drugim i na poddaszu deskowe). W łazienkach podłogi z płytek ceramicznych. **Schody** zewnętrzne cementowe, wewnętrzne drewniane. Schody reprezentacyjne jednobiegowe, powrotne. Balustrada z ozdobnymi, toczonymi tralkami, poręcz profilowana, gięta. **Drzwi** wejściowe główne w obramieniu ceglany z kluczem, drewniane, jednoskrzydłowe z dodatkowymi nieruchomymi półskrzydłami po bokach, z półkolistym przeszklonym nadświetlem. Konstrukcja drzwi ramowo-płycinowa, górne płyciny przeszklone. Stolarka z bogatym ornamentem secesyjnym. Drzwi wewnętrzne w pomieszczeniach reprezentacyjnych dwuskrzydłowe w drewnianych odrzwiach, między dwoma pokojami rozsuwane. Pozostałe jednoskrzydłowe, ramowo-płycinowe. Zawiasy czopowe, zamki wpuszczane. **Okna** w ozdobnych, ceglanych na parterze, drewnianych na piętrze obramieniach, w pierwszej kondygnacji zamknięte łukiem odcinkowym, trójpodziałowe z nadświetleniem podzielonym na małe kwatery, konstrukcji skrzynkowej. Okna górnych kondygnacji analogicznej konstrukcji, jedynie zamknięte półkoliście. Willa wzniesiona na **planie zbliżonym do kwadratu**. Od strony zachodniej (ul. Niepodległości), ryzalit zamknięty trójbocznie, w wysokości dwóch kondygnacji. Od strony północnej (od Łyny), weranda na planie prostokąta, z tarasem na wysokości piętra. Od strony południowej (ul. Kościuszki), późniejsza dobudówka na planie wydłużonego prostokąta. **Bryła** zróżnicowana, podpiwniczona, trójkondygnacyjna, kondygnacja trzecia o różnych wysokościach i zwieńczeniach, dachy naczółkowe. Na **elewacjach** konstrukcje ryglowe ozdobnie wycinane, w elewacji od ul. Niepodległości i elewacji wschodniej (od ogrodu), balkon drewniany z bogatą ornamentyką, w elewacji od ul. Kościuszki widoczne wielkie okno od klatki schodowej z secesyjnym szkleniem. **Wnętrze** w większości zachowuje pierwotny układ, jedynie obudowano klatkę schodową i podzielono dwa pomieszczenia na mniejsze od strony południowej. Willa posiada **instalację** elektr., wod.-kan., ogrzewanie lokalne.
