KARTA EWIDENCYJNA ZABYTKU NIERUCHOMEGO WPISANEGO DO REJESTRU ZABYTEKÓW

DOBRY 2591

KOŚCIÓŁ PAR. P.W. MATKI BOŻEJ KRÓLOWEJ POLSKI

Dobry 1

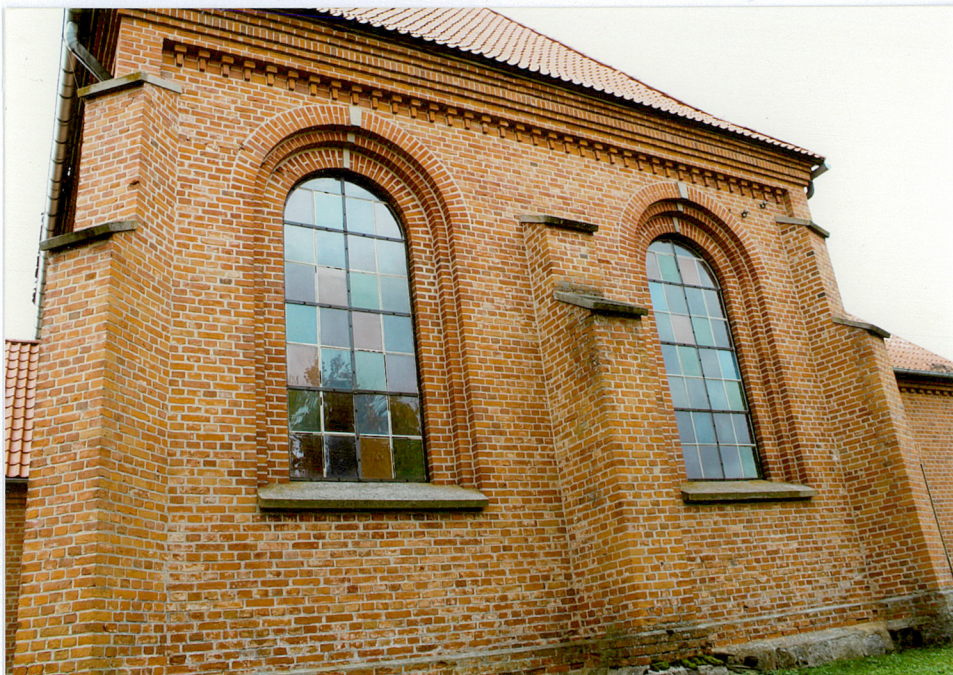
12. Elewacja wsch.
13. Elewacja wsch. i zakrystia.
14. Okno w elewacji pn nawy
15. Wnętrze kościoła-widok od zach.
16. Wnętrze kościoła-widok od wsch..
17. Wnętrze kościoła-widok na ścianę pd

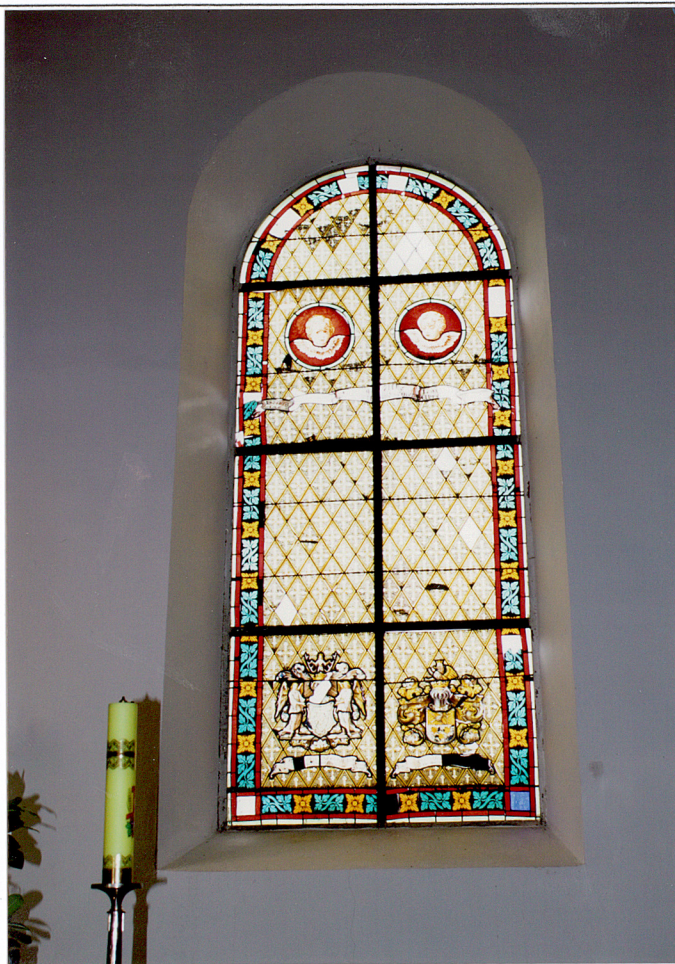
18. Wnętrze kościoła-widok na ścianę pn.
19. Wejście do przybudówki pd.
20. Drzwi do przybudówki pd.
21. Okno w ścianie pd. prezbiterium z witrażem z 1893 r..

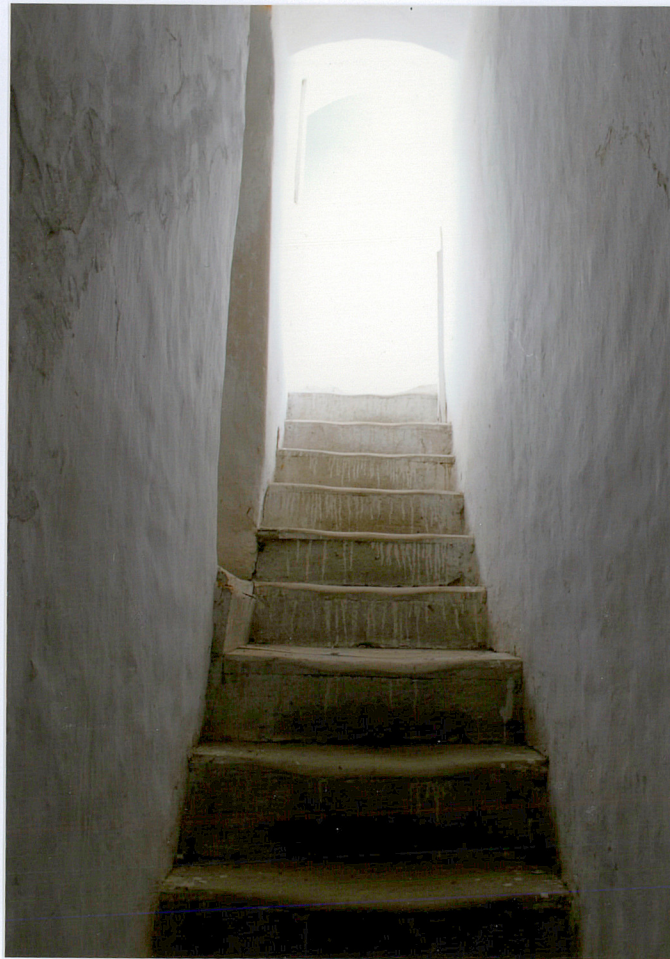
25

22. Okno w pn. ścianie wieży.
23. Okno w zach. ścianie wieży.
24. Okno w przybudówce pd.
25. Schody wiodące na empore, wykonane w grubości muru wieży.
26. Więźba dachowa nad nawą

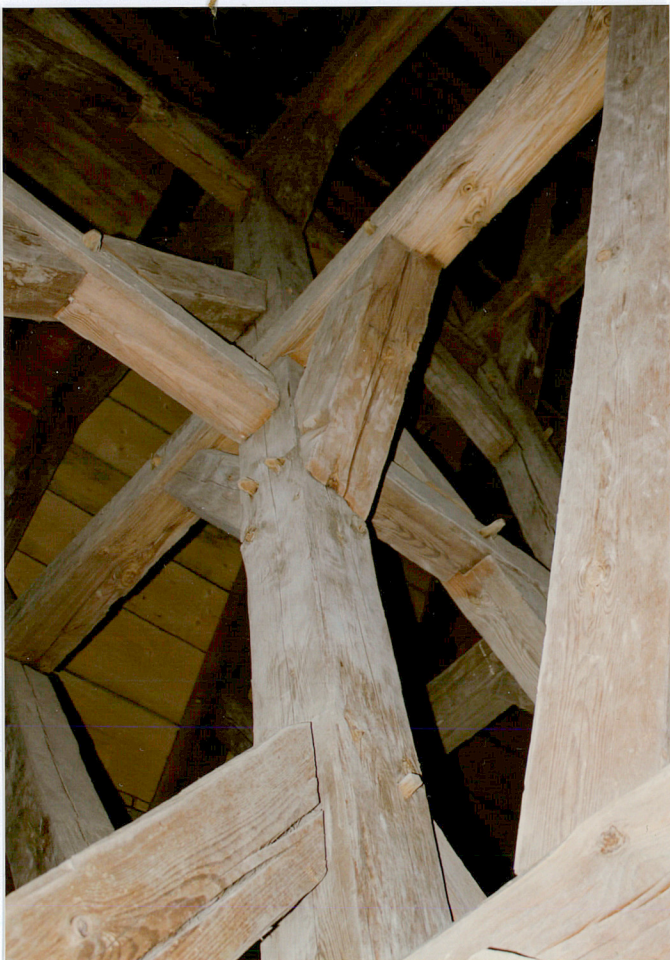
27. Fragment konstrukcji więźby
28. Więźba dachowa nad cz. wsch.
