KAMIENICZKA

XIX w.

Ostróda, ul. Gizewisza nr 15 ✓

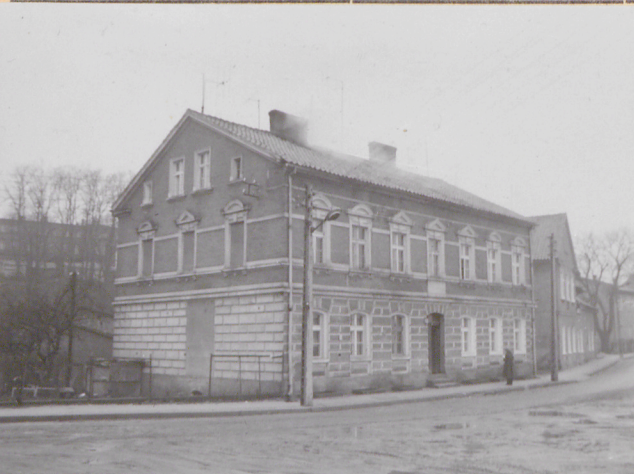
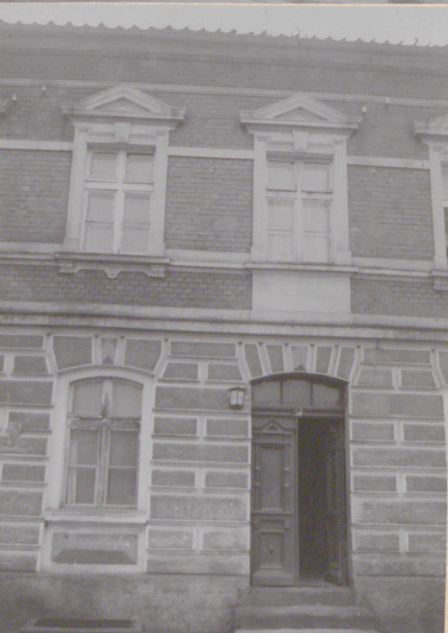
autor zdjęć
data wykonania
miejsce przechowywania negatywów

Z. Dąbkowski WKZ Olsztyn 15.XII.1980

Wzniesiona na rzucie prostokąta, dwutraktowa z środkową sienią przelotową. Dwukondygnacyjna, podpiwniczona. Poddasze częściowo mieszkalne.

Przyziemie boniowane. Otwory okienne i drzwiowe - zamknięte odcinkowo. Stolarka drzwiowa, dwuskrzydłowa, płycinowa z naświetlem. Pod oknami - płyciny z pryzmatycznymi boniami. Podziału horyzontalnego wyższych partii dokonują gzymsy kordonowy: listwowy, jednuskokowy, podokienny - listwowo-uskokowy i wieńczący. Druga kondygnacja - nietynkowana o układzie cegieł - główkowym. Okna piętra w opaskach profilowanych - listwowych zwieńczonych trójkątnymi, ogzysowanymi naczółkami. Podokienniki wsparte na ozdobnych wspornikach. Pod oknem środkowym prostokątna płycina. W poziomie podokiennika, zwieńczenia i w pozkocie wierzchołka naczółka elewacje obiegają gładkie, tynkowane fryzy opaskowe.
