1. Obiekt  
941/h KAMIENICA

3. Miejscowość  
OSTRÓDA

4. Adres  
Ostróda  
ul. 1 Maja nr 10  
ob. Jemu Państwa  
nr hipoteczny

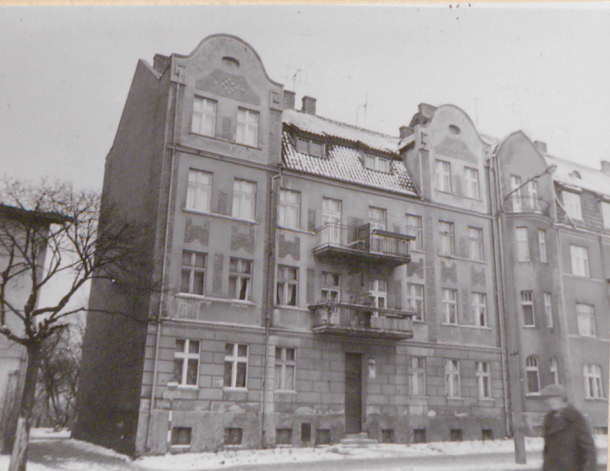
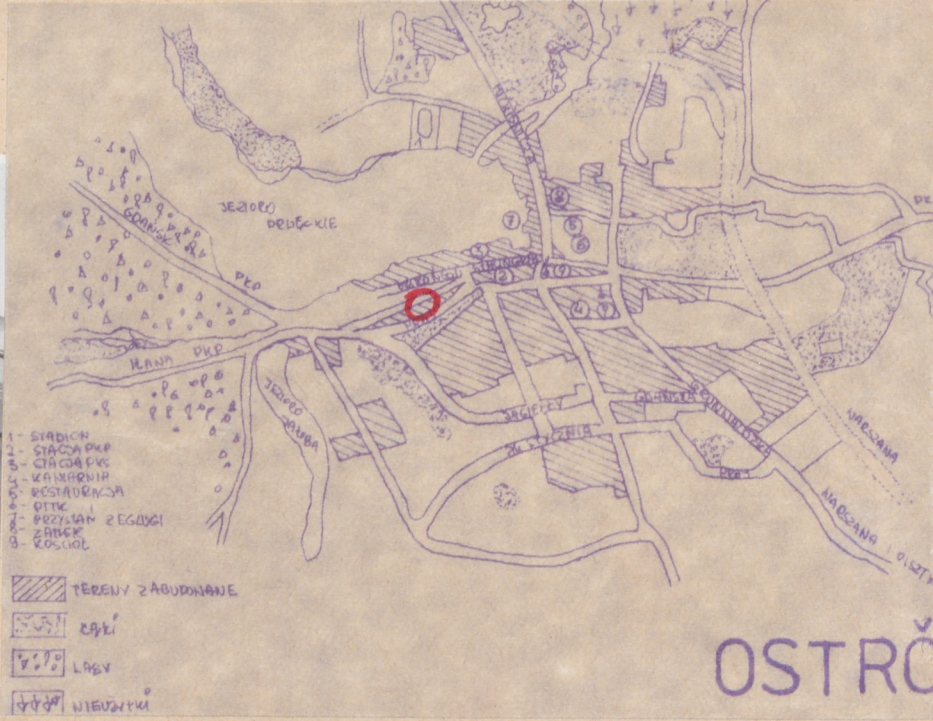
autor zdjęć Z. Dąbkowski  
data wykonania 15.XI.80 WKZ Olsztyn  
miejsce przechowywania negatywów

Budynek usytuowany kalenicowo. Jednym bokiem przylega do sąsiedniego budynku. Murowany z cegły, otynkowany. Stropy drewniane. Więźba dachowa drewniana mansardowa, płatwiowo-jętkowa na stolcach.

Elewacja frontowa ośmioosiowa rozczłonkowana dwoma skrajnymi ryzalitami podniesionymi ponad połac dachową i zwieńczonymi spływowo. Przyziemie boniowane. Na osi środkowej prostokątny otwór drzwiowy. Stolarka jednoskrzydłowa, płycinowa z naświetlem. Naroża ryzalitów flankowane na wysokości drugiej i trzeciej kondygnacji lizenami o ceglanej fakturze. Pod oknami trzeciej kondygnacji ceglane płyciny, a między oknami odcinki wertykalnych pasów ceglanych. Na drugiej i trzeciej kondygnacji, na osi środkowej balkony z żeliwnymi i secesyjnymi balustradami. W szczytach ryzalitów płyciny ozdobnie wycięte, o fakturze ceglanej.
