KARTA EWIDENCYJNA ZABYTKU NIERUCHOMEGO WPISANEGO DO REJESTRU ZABYTEKÓW

43904
DĘBOWIEC

KOŚCIÓŁ PAR. P.W. NAJŚWIĘTSZEGO SERCA PANA JEZUSA

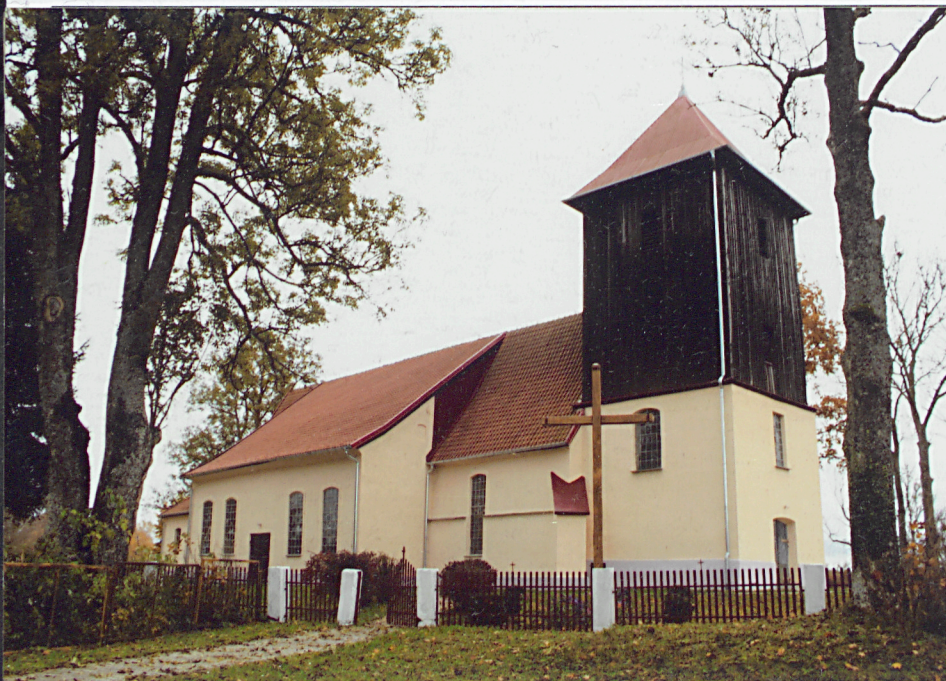
1. Kościół w Dębowcu. Widok od strony głównej drogi wiejskiej, od pn-zach.
2. Kościół w Dębowcu w 1907. Widok od strony południowej <http://www.ostpreussen.net>

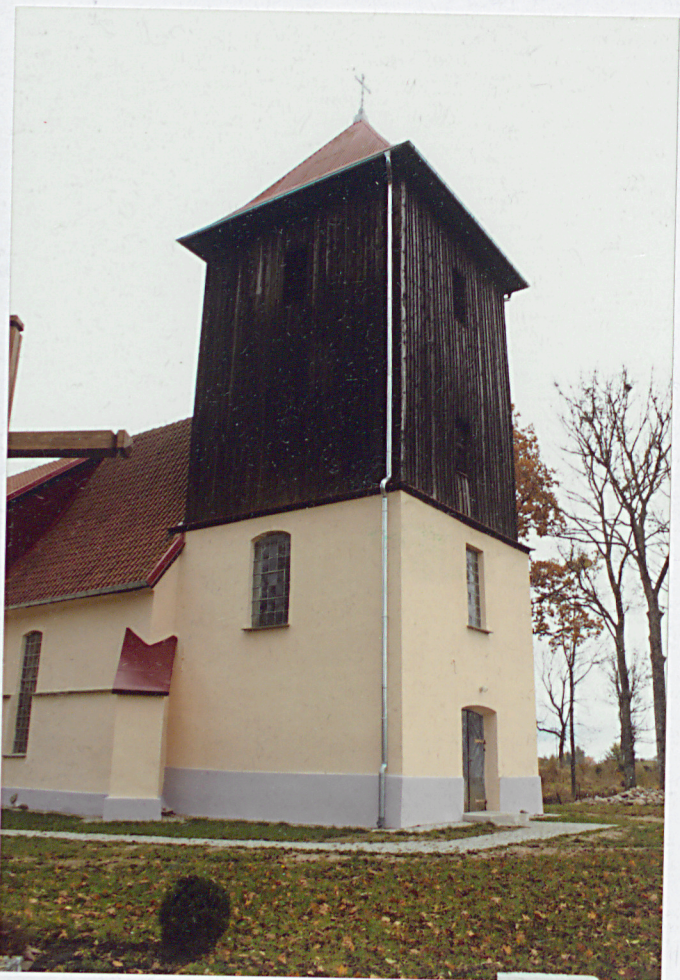
5

4. Topographische Karte, 1928 r. Archiwalne Mapy Pomorza Gdańskiego
5. Wieża kościoła od strony pn-zach.
6. Fasada kościoła.
7. Widok na kościół od strony pd-zach. Elewacje zach i pd.

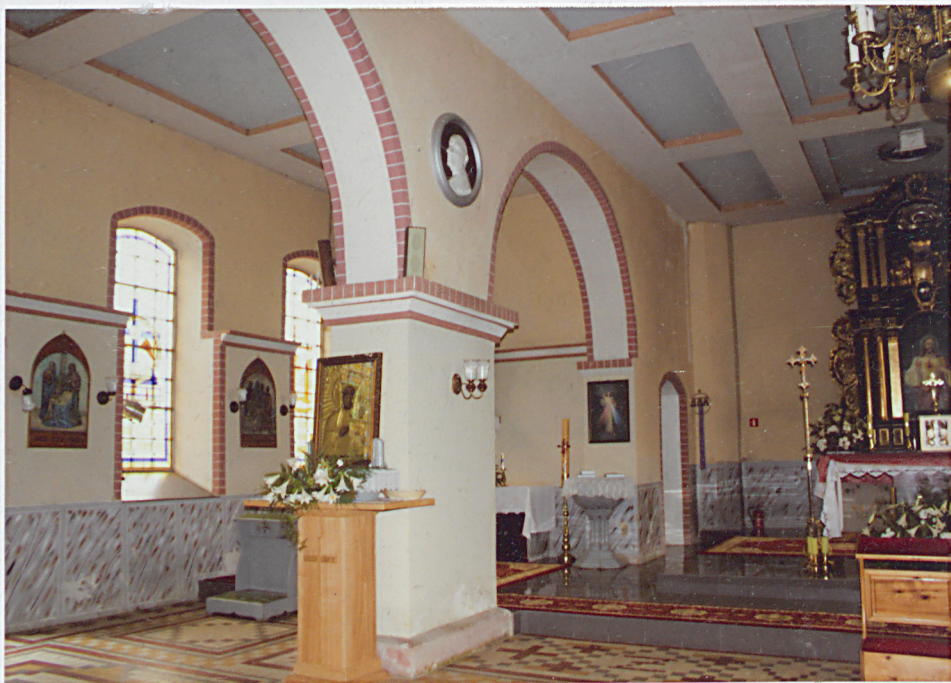
16

16. Wnętrze kościoła. Widok na nawę pd.
17. Fragment empory chóru.
18. Empora chóru i fragment ściany nawy ponad empore.
19. Drzwi w kruchcie zach. od strony kruchty.

Wnętrze. Wnętrze dwunawowe, halowe, nawa główna i prezbiterium jednoprzestrzenne (prezbiterium zaznaczone jedynie poprzez uskok w ścianie pd) - połączone z nawą boczną trzema wysokimi arkadami o łuku pełnym, wspartymi na masywnych filarach i pilastrach zwieńczonych wydatnym profilowanym gzymsem. Wnętrze przekryte jednolicie opracowanym stropem, jednym dla nawy głównej i prezbiterium. Część wschodnia prezbiterium podkreślona podwyższeniem poziomu posadzki (dwa stopnie). Wnętrze oświetlone oknami (5 w ścianie pn, 2 w prezbiterium, 4 dużych i 1 małym, zamurowanym w dolnej części w ścianie pd, 2 w wieży) umieszczonymi głęboko w skośnych gładach. Odmienne osadzone są okna prezbiterium umieszczone w ostrołukowych blendach i prosto wyciętych gładach. Empora zachodnia wsparta na kolumnach stojących na cokołach sześciennych, o ośmiobocznych trzonach i profilowanych bazach. Balustrady empory płycinowo-ramowe, zwieńczone profilowanym gzymsem.

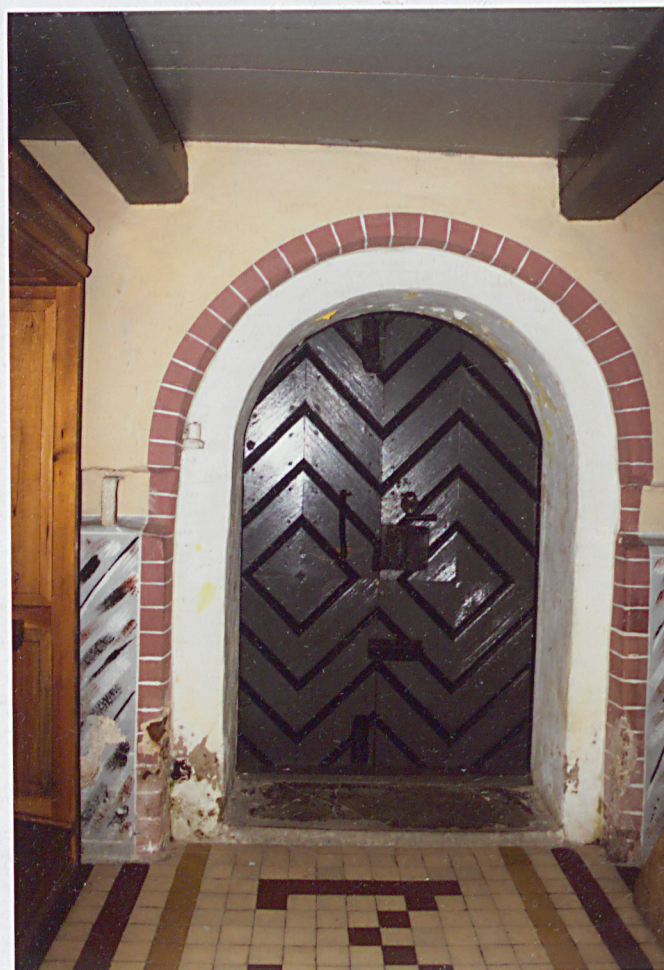
20

20. Drzwi z kruchty do nawy od strony nawy kościoła
21. Wieżba dachowa nad kościołem, nad nawą, w części zach.
22. Wieżba dachowa nad cz. wsch. kościoła.
