KARTA EWIDENCYJNA ZABYTKU NIERUCHOMEGO WPISANEGO DO REJESTRU ZABYTEKÓW

KOŚCIÓŁ PARAFIALNY P.W. ŚW. MIKOŁAJA

XIV w.,
rozbudowy: XVw, XVIIIw, pocz XXw

ŁAJSY

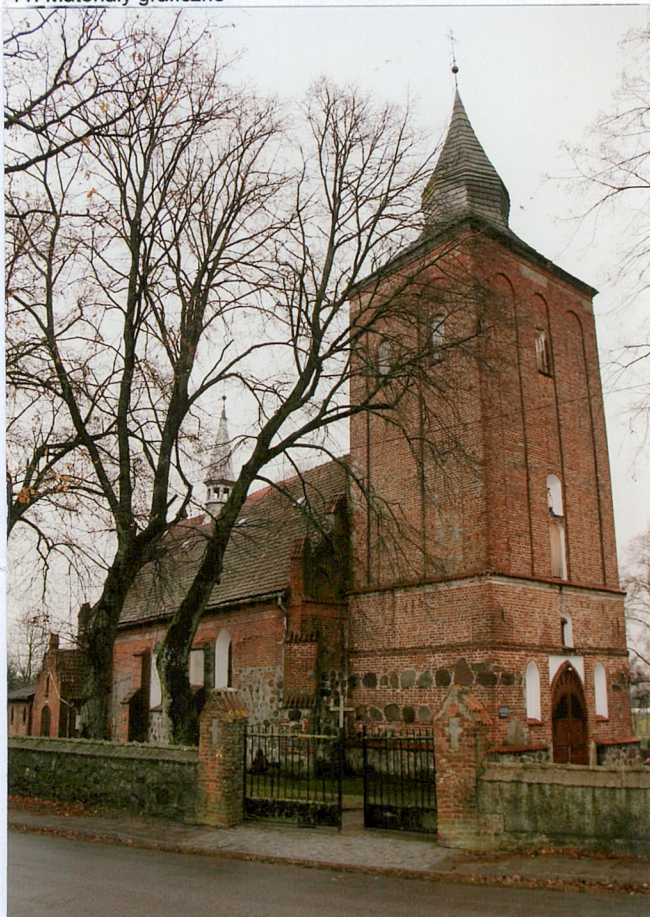
1. WIDOK KOŚCIOŁA OD STRONY DROGI
2. PLAN ORIENTACYJNY
3. RZUT, SKALA 1:400

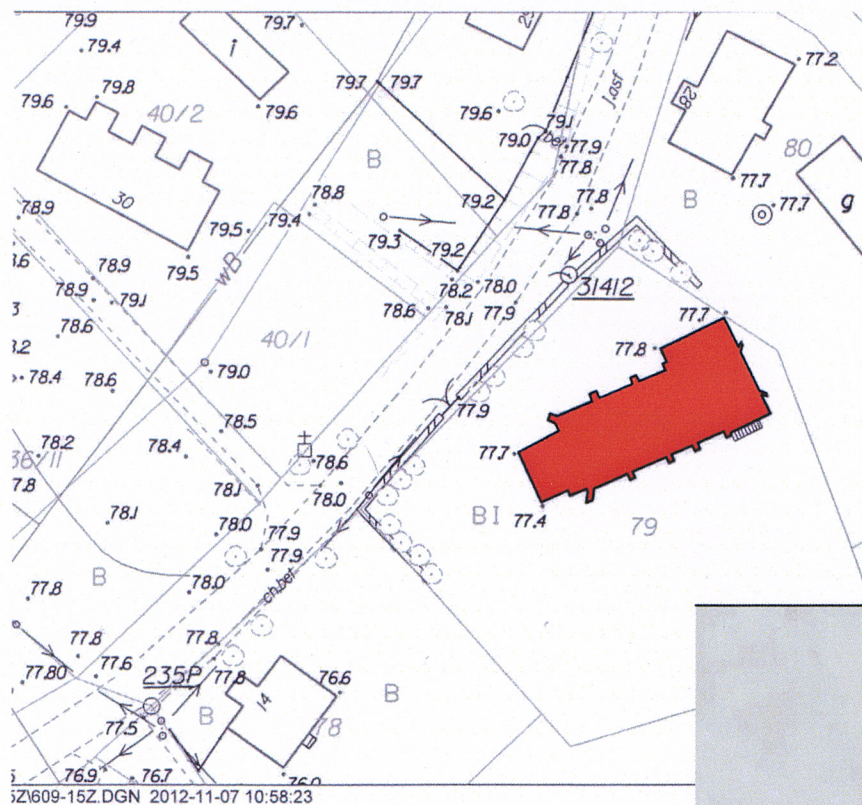
1. plan sytuacyjny 1:1000
2. zdjęcie archiwalne 1906r.
z zasobów IS PAN
3. zdjęcie archiwalne 1906r.
z zasobów IS PAN

Sytuacja: Kościół jest usytuowany w centralnej części wsi. Orientowany, wieża z wejściem od zachodu, elewacją północną kościół równoległy do drogi. Obok kościoła jest cmentarz.

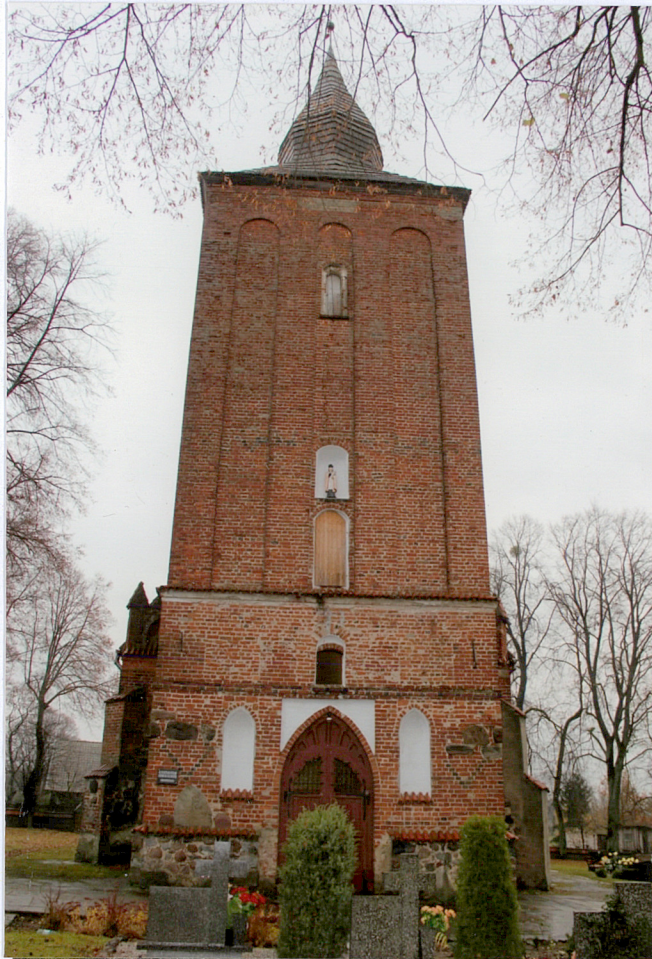
1. elewacja zachodnia

Elewacja zachodnia –osiowa. Wieża. W parterze portal ostrołukowy, obramowany cegłą, po bokach dwie blendy zwieńczone ostrołukowo, nad portalem blenda zakończona płasko gzymsem międzykondygnacyjnym., osiowo umieszczone są trzy otwory okienne z drewnianymi okiennicami w kondygnacji drugiej i trzeciej i piątej oraz blenda z figurką Matki Boskiej. Sciana wieży ozdobiona trzema płaskimi blendami zwieńczonymi półkoliście pod opaskowym gzymsem wieńczącym.

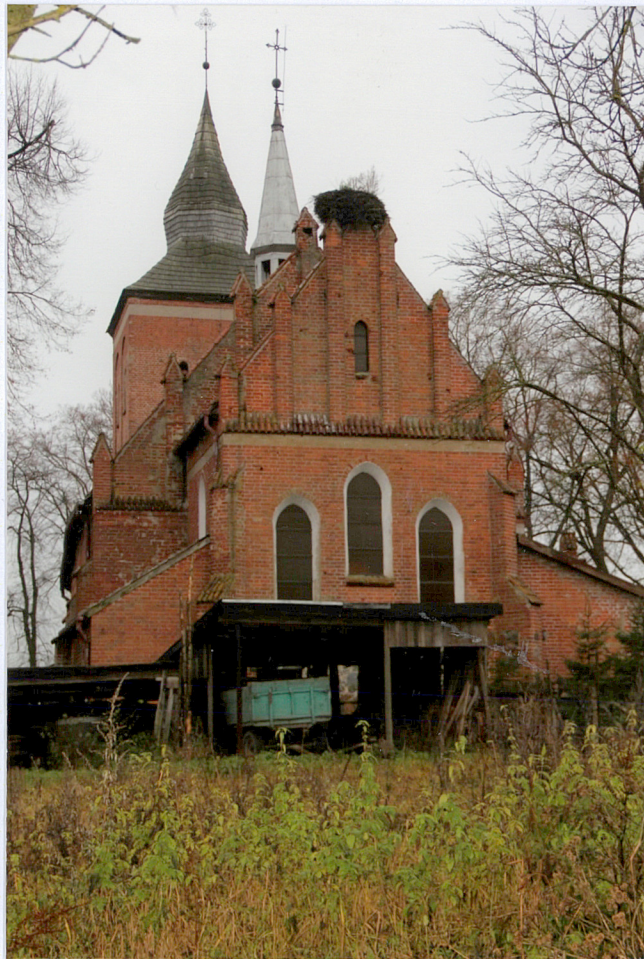
2. elewacja wschodnia

Elewacja wschodnia- w parterze trzy osiowo umieszczone okna prostokątne zwieńczone łagodnymi łukami, lekko rozglifione, Szczyt ozdobiony sześcioma lizenami przechodzącymi w sterczyny wykończone daszkami dwuspadowymi
Elewacja południowa – elewacja nawy symetryczna, w parterze pięć uskokowych przypór, dwie skrajne przechodzą w sterczyny ściany szczytowych. Cztery okna prostokątne zwieńczone łukowo, rozglifione, rozmieszczone parami osiowo względem środkowej przypory. Elewacja boczną prezbiterium zastania przybudówka. Nad przybudówką okienko boczne zwieńczone łukowo, rozglifione, w przybudówce dwa małe okienka ostrołukowe.

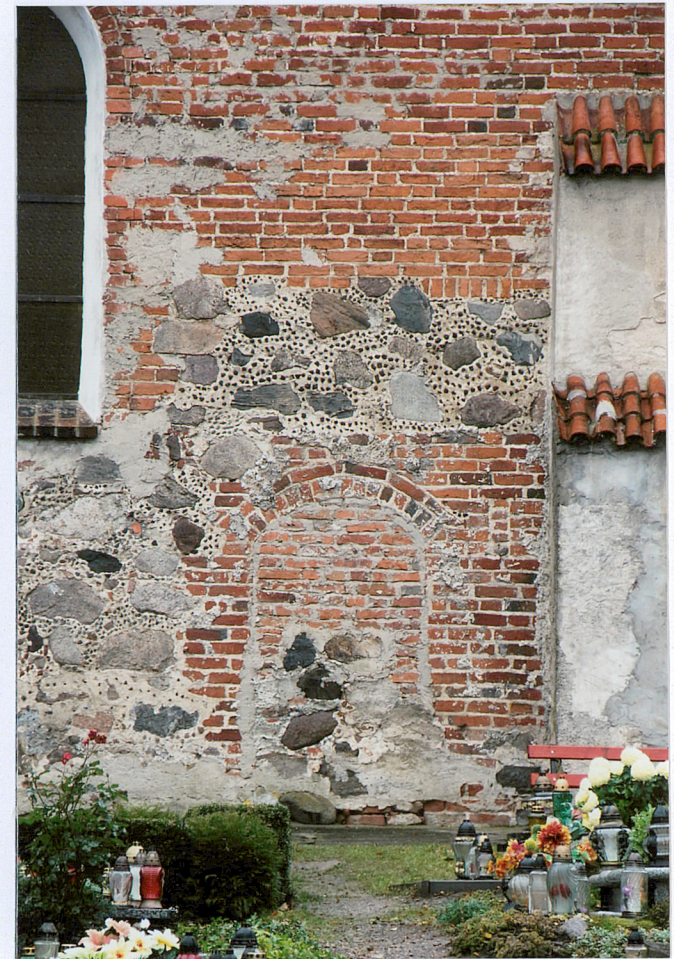
3 detal muru

Kościół też zbudowany był z głazów narzutowych z użyciem cegły w obramieniach otworów, skarpach i szczytach. W końcu w. XIV lub na początku XV w. dobudowano doń do zachodu dolną kondygnację wieży murowaną z cegły na cokole kamiennym. Kościół uległ zniszczeniu w dobie wojen szwedzkich.

Kościół jest murowany z cegły pełnej na podmurówce z kamienia, Kamień jest również użyty w dolnych partiach muru. Wieża dachowa wieszarowa jednowieszakowa z usztywnieniem podłużnym w postaci zastrzałów, oraz klatka schodowa na wieżę drewniane, z bali na złącza ciesielskie i kołkowane usztywniona tzw krzyże św Andrzeja, pokrycie nawy i prezbiterium ceramiczną dachówką mnich- mniszka oraz holenderką, pokrycie wieży gontem. Posadzka : płyty kamienne w przedsionkach i zakrystii oraz płytki ceramiczne sześciokątne (układ - plaster miodu) w nawie. W prezbiterium płytki ceramiczne kwadratowe ok. 10x10

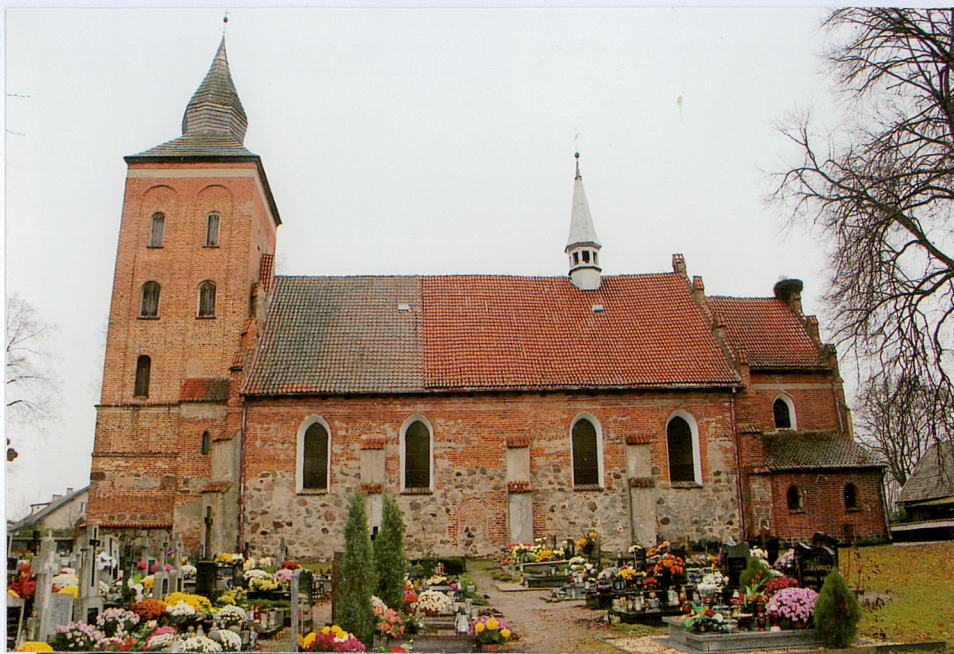
1. elewacja południowa

Elewacja poł. wieży w dwóch kondygnacjach dolnych gładka przdzielona gzymsem ceglanym, w wyższych kondygnacjach ozdobiona dwoma płytkami blendami zwieńczonymi półkoliście pod opaskowym gzymsem wieńczącym.

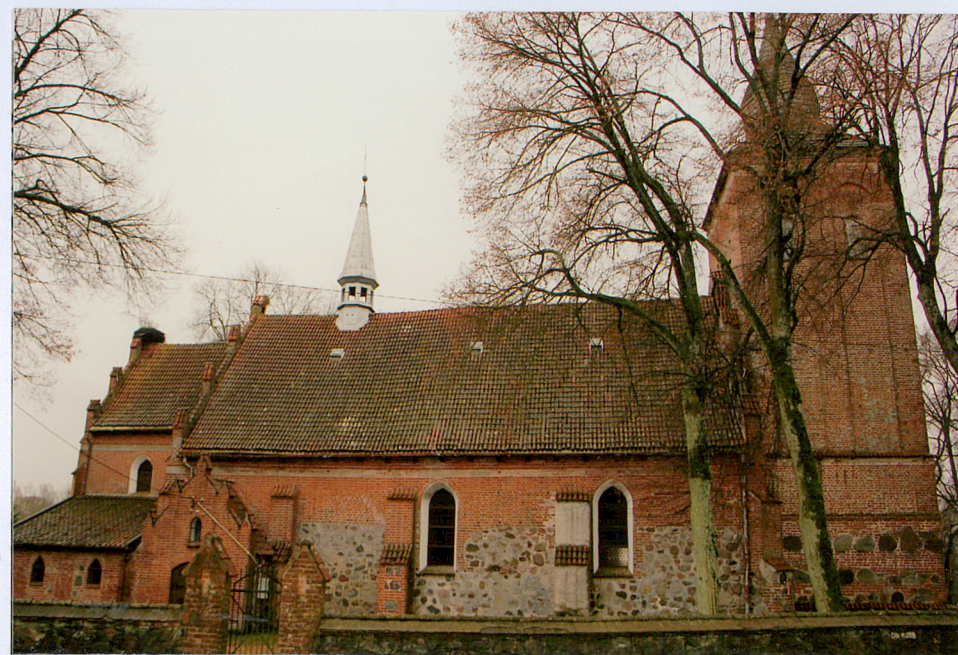
2 elewacja północna

Elewacja północna – elewacja nawy głównej posiada pięć przypór, oraz dwa okna prostokątne zwieńczone ostrołukowo i rozglifione. Od str wschodniej jest dostawiony osiowy portal zwieńczony trójkątnie z pięcioma sterczynami. Elewacja północna prezbiterium i wieży analogiczne do elewacji odpowiednich elewacji południowych. W wieży.

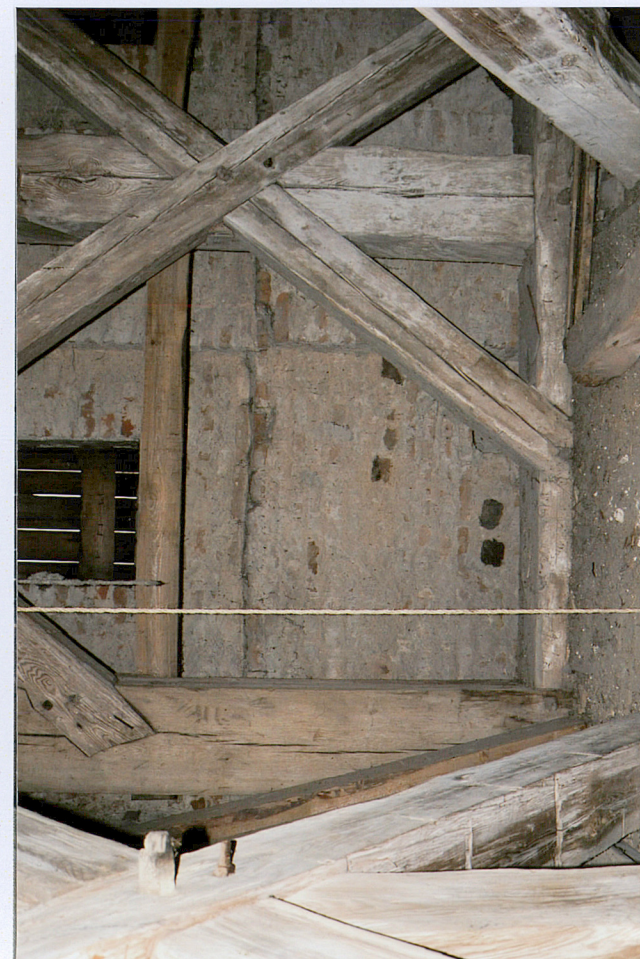
3. konstrukcja drewniana wieży – krzyże św Andrzeja
