1. Obiekt

DOM ul. A. Steffena 2a

XVIII w.

PASŁEK

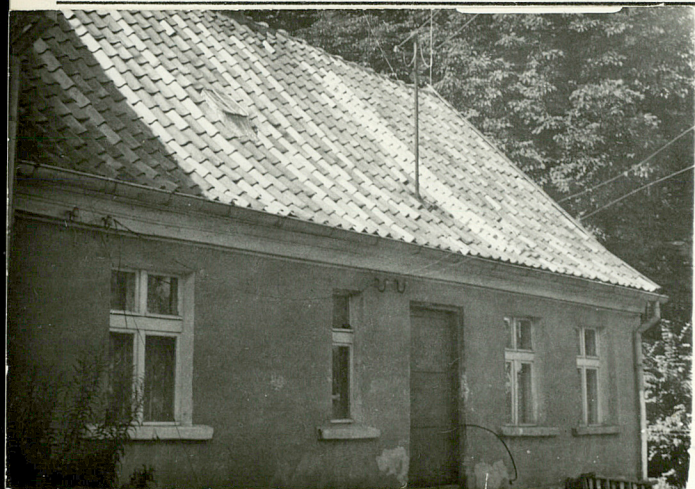
autor zdjęć T. RACZEWSKI  
data wykonania 1999  
miejsce przechowywania negatywów

Dom usytuowany na skarpie kalenicą do ulicy Augusta Steffena.

Murowany z cegły i otynkowany. Stropy, podłogi, drzwi, ramy okienne i futryny drewniane. Więźba dachowa drewniana konstrukcji krokwiowej, dachówka ceramiczna.

Założony na planie prostokąta z sienią na osi. Dwutraktowy zawiera dwa mieszkania, jedno dwuizbowe, drugie trójizbowe. Parterowy niepodpiwniczony kryty dachem dwuspadowym. Elewacja frontowa pięcioosiowa z czterema prostokątnymi oknami i jednym prostokątnym otworem drzwiowym na osi. Pod okapem gzyms wieńczący. Południowa ściana szczytowa przylega do sąsiedniej kamieniczki, północna ślepa z małym prostokątnym otworem okiennym w szczycie. W elewacji tylnej umieszczone są trzy prostokątne okna. Stolarka pierwotna z okresu budowy domu. Instalacje : elektryczna i wodno-kanalizacyjna. Piece.
