BASZTA – OB. DOM MIESZKALNY

LUBAWA

11. Zdjęcia, rzut, przekrój, sytuacja, orientacja

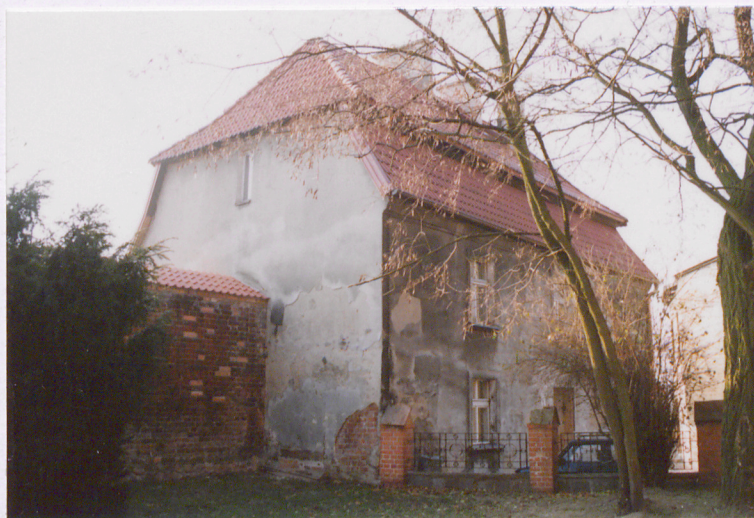
2.

- 1) widok ogólny z północy
- 2) widok ogólny z pñ.-wsch.
- 3) widok ogólny z zachodu
- 4) widok ogólny z pñd.-wsch.
- 5) widok ogólny z południa
- 6) okna w elewacji południowej
- 7) schody wewnętrzne – fragment
- 8) poddasze mieszkalne – fragment
- 9) widok ogólny z pñd.-zach – stan z 1960r. - kserokopia

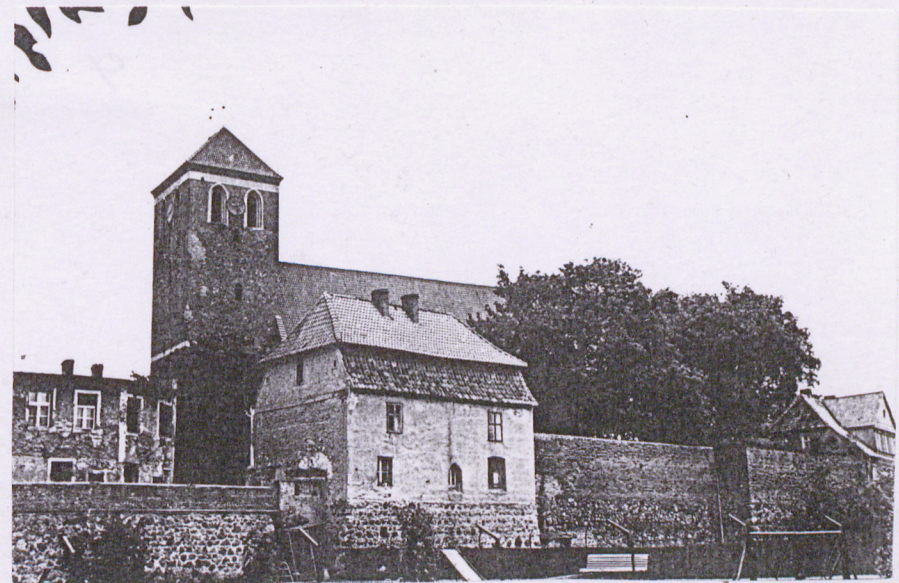
9.

1960 R.
