1. Obiekt

EWANGELICKI, ok.
KOSCIÓŁ FILIALNY PW. NARODZENIA NMPANNY

2 ćw. XVII w.
1652

GIŻYN

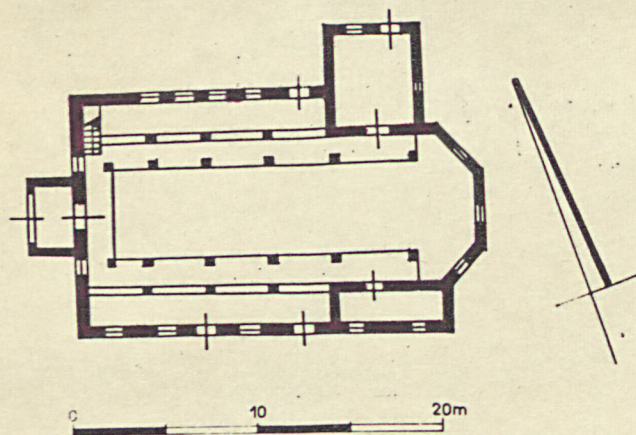
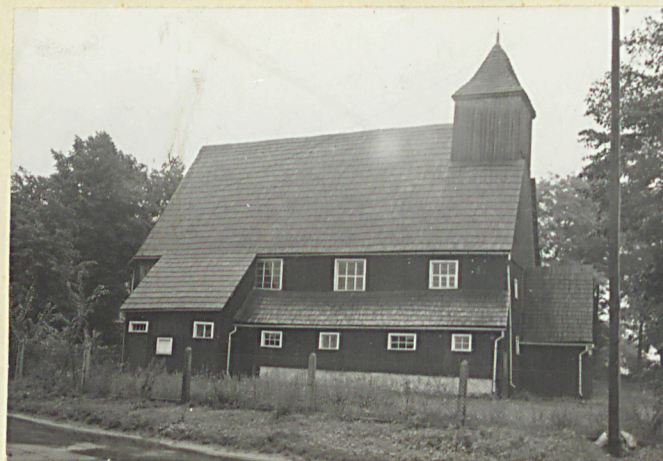
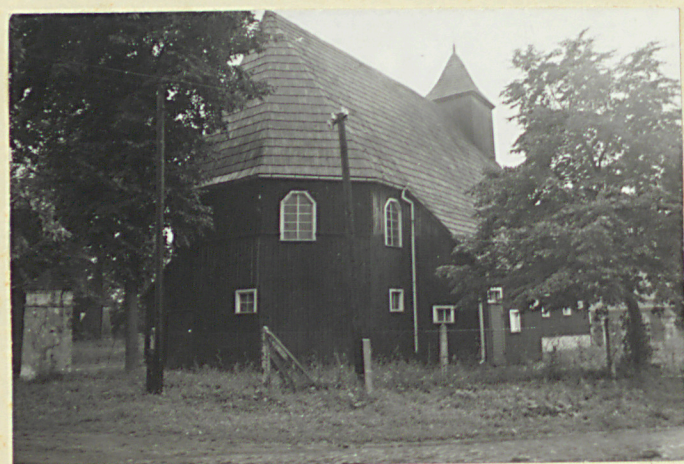
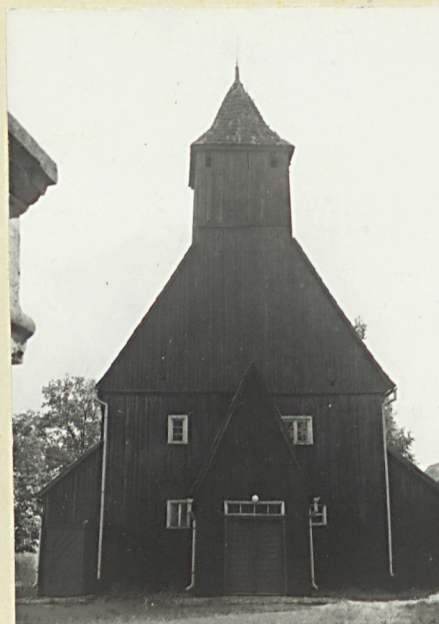
11. Zdjęcia, plan sytuacyjny, rzuty

autor zdjęć S.Ciechan
data wykonania VIII.1977 r.
miejsce przechowywania negatywów
ODZ WARSZAWA

Kościół położony po prawej stronie drogi Czechnów-Borszyn,
w środku wsi, ogrodzony siatką metalową; orientowany.

Kościół drewniany, stropy belkowe z podsufitką; więźba dachowa
drewniana o konstrukcji krokwiowo-stolcowej; dach kryty gontem;
posadzka z cegły; schody na chór drewniane, drabiniaste.

Kościół trójnawowy, bazylikowy, z trójbocznie zamkniętym prez-
biterium, korpus trójprzęsłowy, od zachodu wieża na planie
kwadratu wtopiona w korpus, poprzedzona prostokątną kruchtą,
w nawach bocznych przy prezbiterium wydzielone pomieszczenia na
rzucie prostokąta przeznaczone na zakrystię i kruchtę. Stosunek
szerokości naw bocznych do głównej 1:2.

Bryła zwarta, ściany zewnętrzne gładkie, szalowane pionowo des-
kami, okna w nawie i wieży o wykroju prostokątnym, w prezbiterium
zamknięte od góry trójbocznie. Dach nad korpusem głównym dwuspa-
dowy, nad nawami bocznymi pulpitowy, nad wieżą namiotowy.
