1. Obiekt

DOM MIESZKALNY

OSIECZNA

Rynek 22

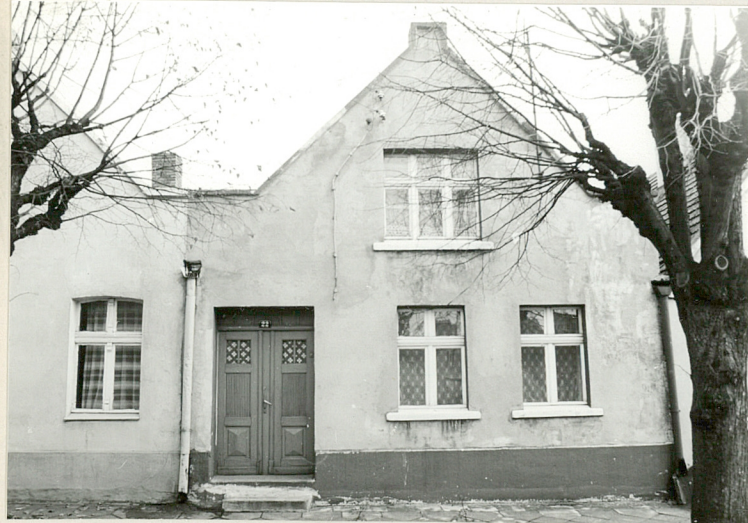
11. Zdjęcia, plan sytuacyjny, rzuty

autor zdjęć Jacek Piotrowski
data wykonania 1988r.
miejsce przechowywania negatywów

Dom znajduje się w centralnej części miasta, usytuowany w bloku zabudowy wsch. pierzei rynku, w jej środkowej części. Fasada przylega do pierzei placu. Dom zbudowany na prostokątnej, mocno wydłużonej działce, rozciągającej się od pierzei rynku do wsch. granicy bloku zabudowy. Budynek od wsch. i zach. ujęty zwartą zabudową.

Plan budynku w kształcie wydłużonego prostokąta, węższym bokiem przylegającego do pierzei rynku. Układ pomieszczeń 2 1/2-traktowy.

Bryła domu zwarta, prostopadłościenna, nakryta dachem dwuspadowym, zwrócona szczytem do placu.

Fasada - zach. ściana domu, 3-osiowa, 1-kondygnacyjna, wsparta na niskim cokole. Parapety okien proste, lekko wysunięte przed lico muru. Szczyt nakryty mocno spłaszczoną opaską. Boki szczytu w najwyższym punkcie zwieńczone prostopadłościenną kostką. Podstawa szczytu spłaszczona.
