KARTA EWIDENCYJNA ZABYTKU NIERUCHOMEGO  
NIE / WPISANEGO DO REJESTRU ZABYTKÓW

**BUDYNEK MIESZKALNY**

**DOBRA NOWOGARDZKA**

ul. Armii Krajowej 63

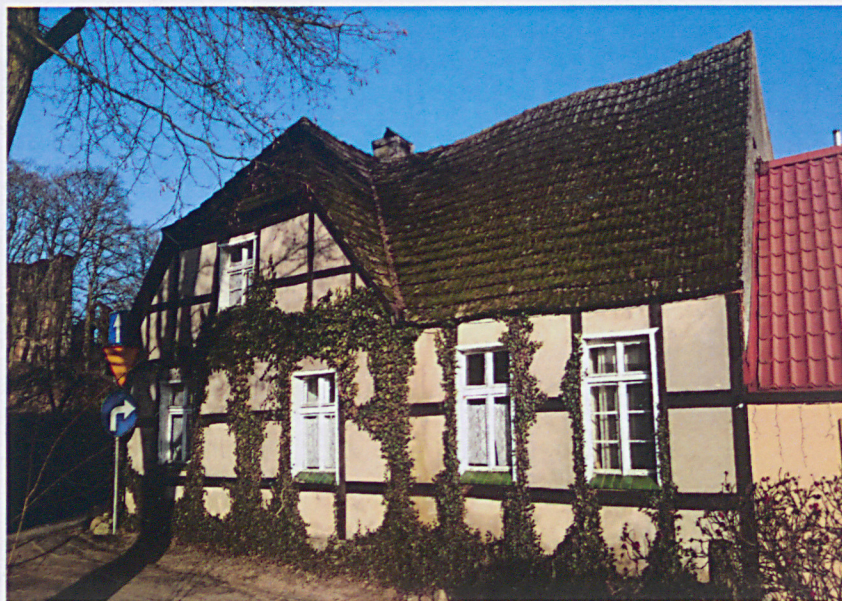
Elewacja zachodnia

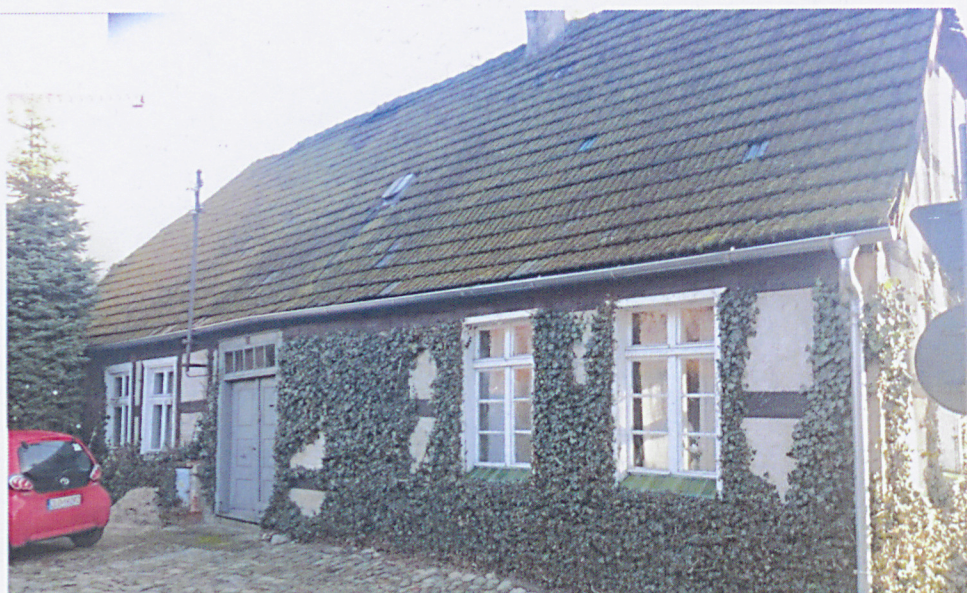
Elewacja frontowa

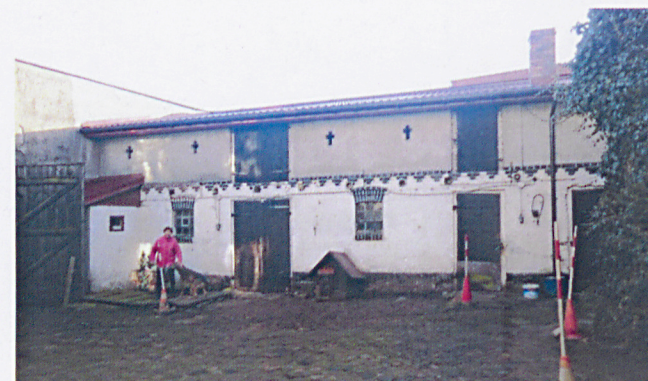
Budynek gospodarczy na posesji

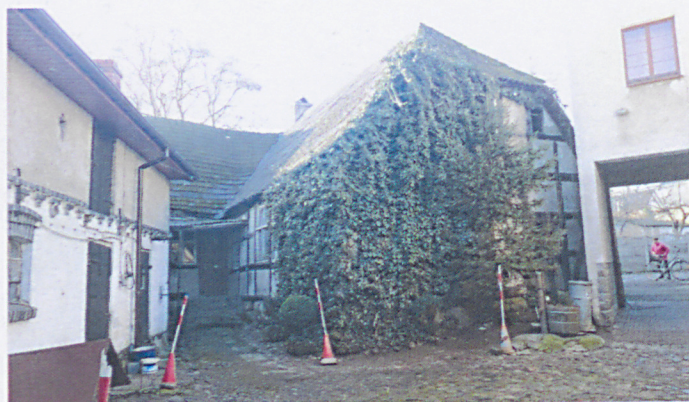
Widok od strony południowo – wschodniej.

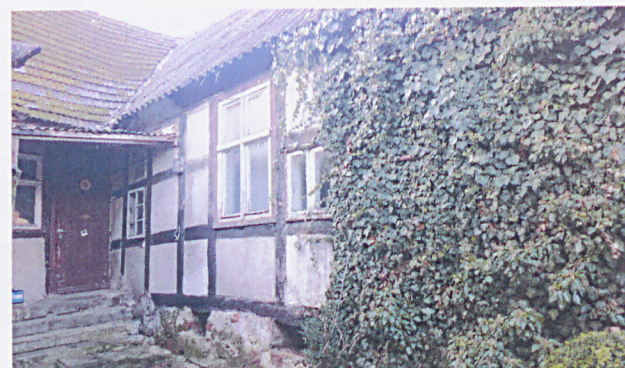
Południowa elewacja budynku głównego.

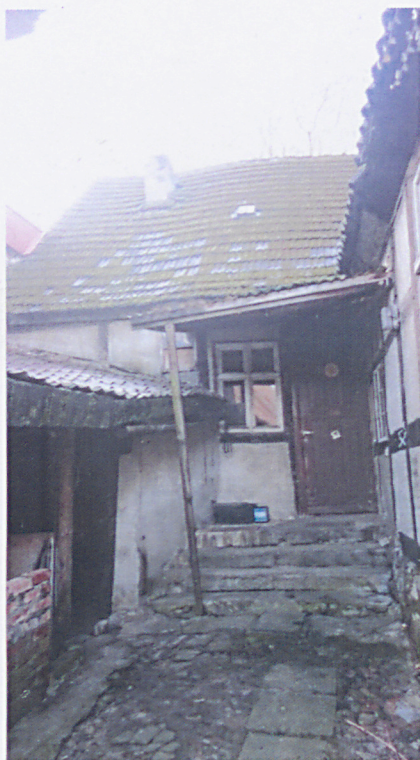
Wschodnia ściana przybudówki.

Materiał i technika budowy. Budynek posadowiony na fundamencie z kamieni granitowych, nieregularnych otoczek. Mury obwodowe budynku głównego wzniesione są w konstrukcji szachulcowej złożonej z elementów poziomych takich jak: podwalina, dwa rzędy rygli i oczep oraz z elementów pionowych, tj. ze słupów rozstawionych symetrycznie na ścianach szczytowych i niesymetrycznie na fasadzie. Belki i słupy łączone są drewnianymi kołkami. Pola pomiędzy elementami drewnianej konstrukcji wypełnione są gliną zmieszaną ze słomą. Pola są otynkowane i pomalowane na biało. Ściany działowe zbudowane są w konstrukcji szachulcowej, są otynkowane, pomalowane, część ścian pokryta tapetami. W narożnym pokoju od strony południowo-wschodniej na ścianie wschodniej znajduje się drewniana deskowa boazeria. Przewody kominowe i kominy wymurowane są z cegły. Mury obwodowe skrzydła bocznego zbudowane w konstrukcji ryglowej. Pola między ryglowe wypełnione są tu cegłą ceramiczną.

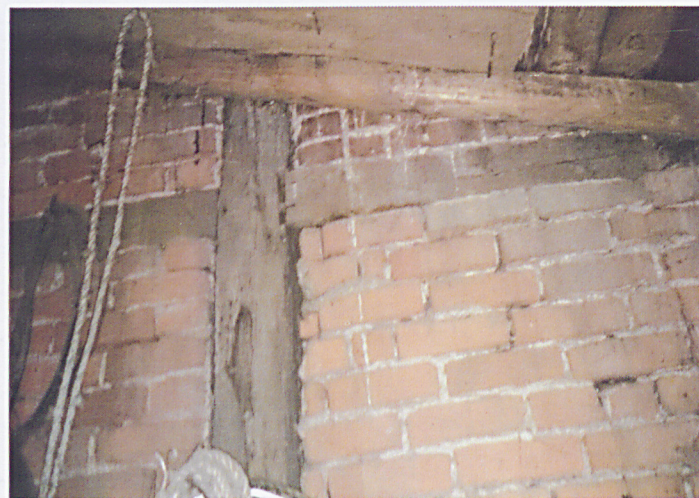
Fragment wschodniej ściany zewnętrznej przybudówki.

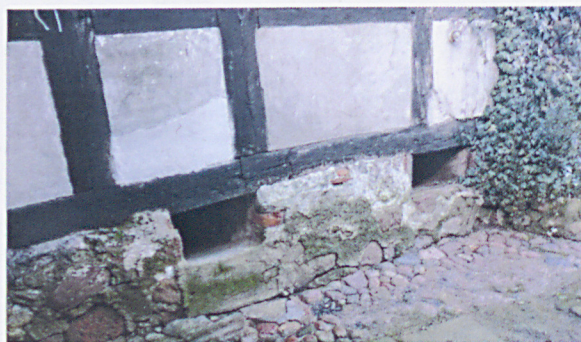
Okna piwnicy pod budynkiem głównym.

Bryła. Budynek jest podpiwniczony punktowo pod południowym traktem skrzydła głównego, w części wschodniej oraz w pod wschodnią częścią skrzydła bocznego. Nad piwnicami wznosi się dwuczłonowa parterowa bryła z budynkiem głównym przykrytym dachem naczółkowym i skrzydłem bocznym przykrytym dachem dwuspadowym połączonym z połącią budynku głównego. Nad kalenicą dachu wznosi się jeden komin przesunięty z osi w kierunku zachodnim.

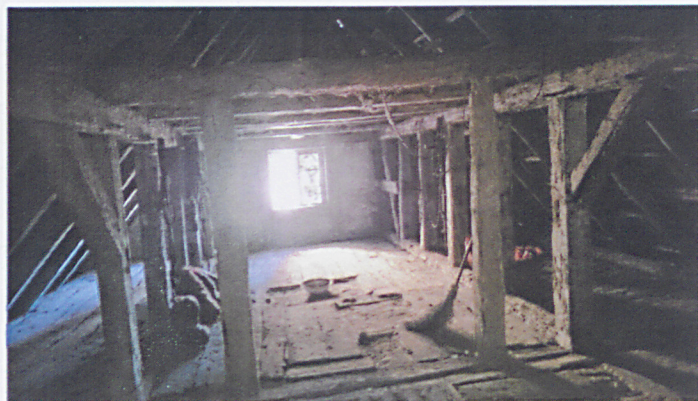
Więźba dachowa nad budynkiem głównym.

Więźba dachowa i pokrycie dachu. Więźba drewniana nad skrzydłem głównym krokwiowa z dwoma ścianami stoczków wzmocnionych zastrzałami. Pokryta dachówką cementową zakładkową. Nad skrzydłem bocznym więźba krokwiowa z jedną ścianą stoczków wzdłuż osi podłużnej, połączona zastrzałami z dachem nad skrzydłem głównym. Dach skrzydła pokryty od strony zachodniej dachówką zakładkową, od strony wschodniej eternitem. Z kalenicy dachu nad skrzydłem głównym wyrasta jeden komin. Na krawędzi połączy dachu wzdłuż elewacji frontowej znajduje się rynna i podłączone do niej rury spustowe.

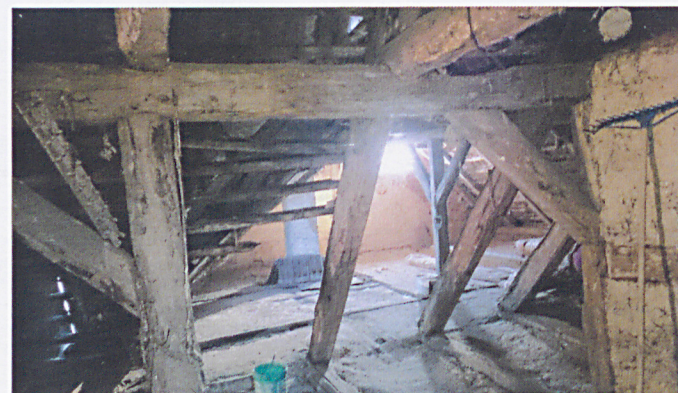
Więźba dachowa nad skrzydłem.

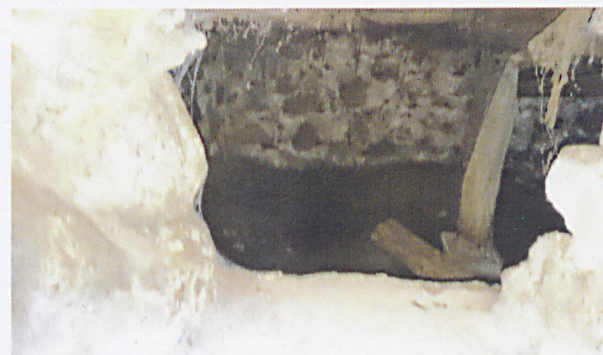
Wnętrze piwnicy pod budynkiem głównym.

Stropy w piwnicach i nad parterem drewniane, belkowe wypełnione polepami z gliny.

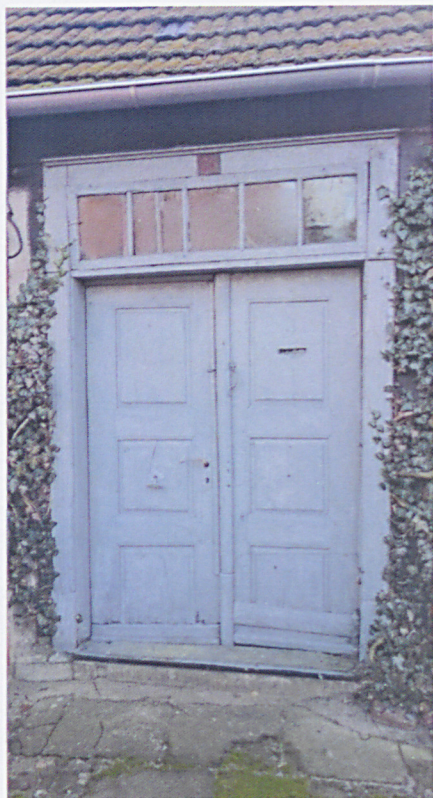
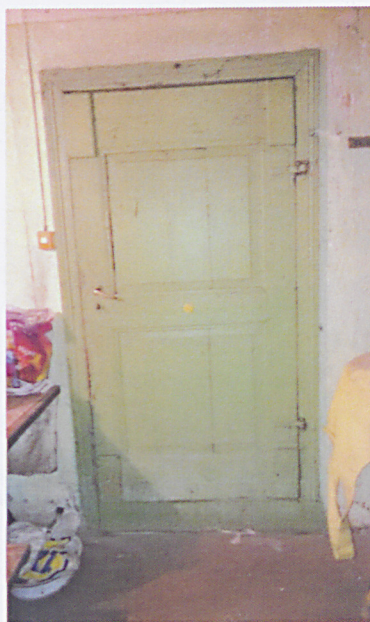
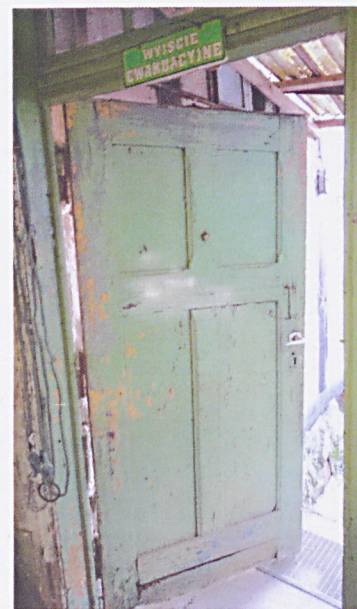
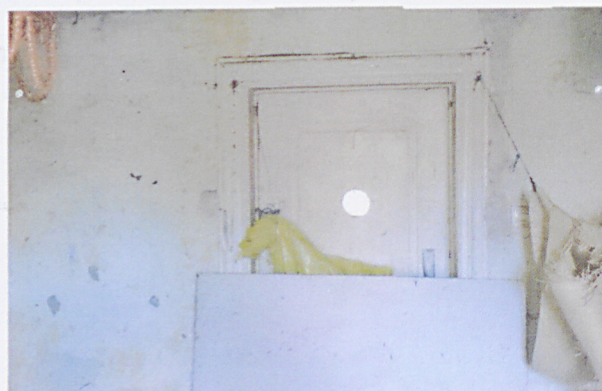
Stolarka drzwi zewnętrznych i przykłady drzwi wewnętrznych

Stolarka drzwi. Do wnętrza prowadzą trzy pary drzwi. Drzwi w elewacji frontowej drewniane, dwuskrzydłowe z nadświetlem, ramowo-płycinowe, pomalowane farbą olejną na kolor szary. Drzwi następne prowadzące do wnętrza w skrzydło są drewniane, jednoskrzydłowe ramowo-płycinowe z kutymi zawiasami. Stolarka trzeciej pary drzwi w elewacji wschodniej drewniana, jednoskrzydłowa ramowo-płycinowa, wszystkie malowane były farbami olejnymi na kolory; zielony, brązowy i biały.

Stolarka drzwi. We wnętrzu znajduje się kilka par drzwi. Wszystkie, oprócz jednej pary, są jednoskrzydłowe, ramowo-płycinowe o zróżnicowanych podziałach. W dwóch parach drzwi w trakcie frontowym, po lewej stronie sieni, skrzydła osadzone są w ramach o krawędziach profilowanych esowato. Przy dwóch parach drzwi zachowały się kute, płaskie zawiasy o rysunku liści malwy. Drzwi prowadzące z sieni do wnętrza skrzydła są deskowe.

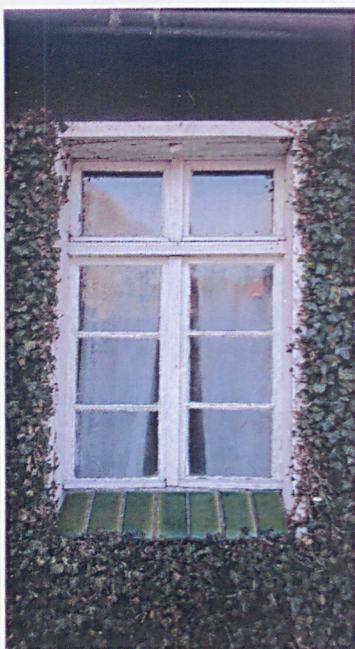
Okno w fasadzie

Stolarka okien. W oknach budynku osadzona jest stolarka o zróżnicowanej konstrukcji i podziałach. Przeważa typ stolarki ościeżnicowej pojedynczej z ramami wpasowanymi w pola między ryglowe. Ramy na zewnątrz przysłonięte są listwami. Podziały stolarki złożone są ze słupków skrzyżowanych ze ślemionami i szczeblinek dzielących dolne partie okien na sześć kwater. W kilku oknach szczeblinek brakuje lub są pojedyncze. Przy oknach w elewacji frontowej i zachodniej znajdują się parapety z glazurowanych na zielono kształtek ceramicznych. W małych oknach oświetlających wnętrza od strony podwórza zamontowane są tylko ramy drewniane i szczeblinki dzielące skrzydła na wąskie kwatery.

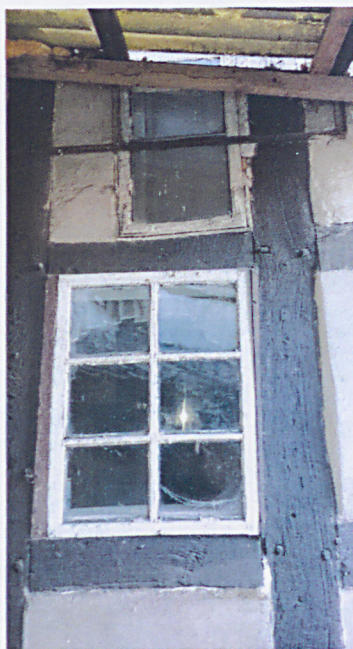
Okno w elewacji południowej

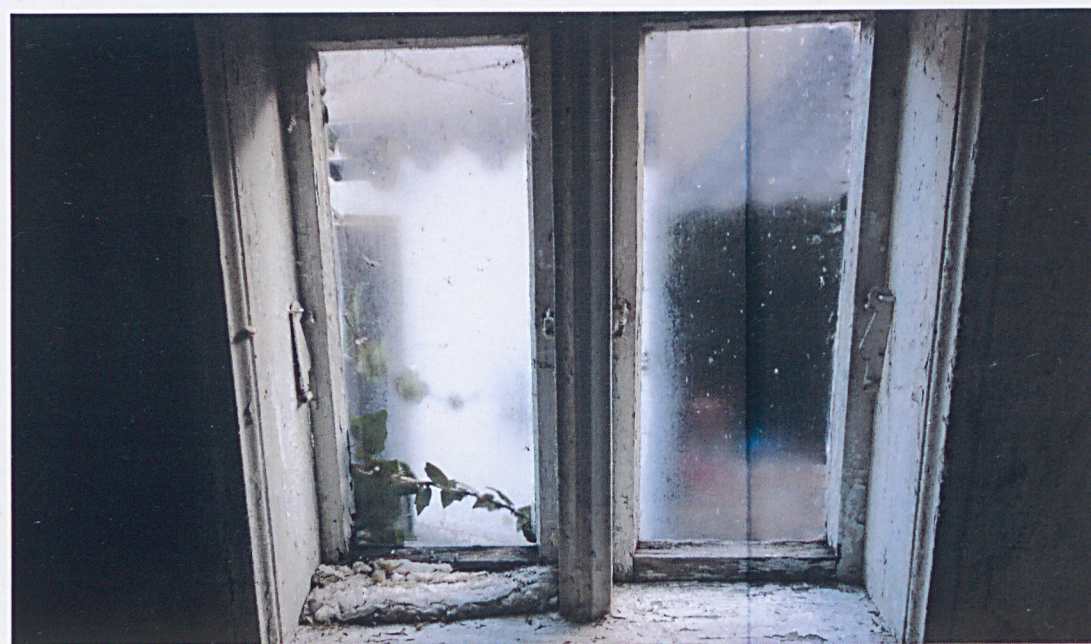
Okno w kuchni od strony wnętrza
