1. Obiekt

KOŚCIÓŁ parafialny pw. Niepokalanego Serca Najświętszej Marii Panny

3. Miejscowość

12. Autorzy, historia obiektu, określenie stylu

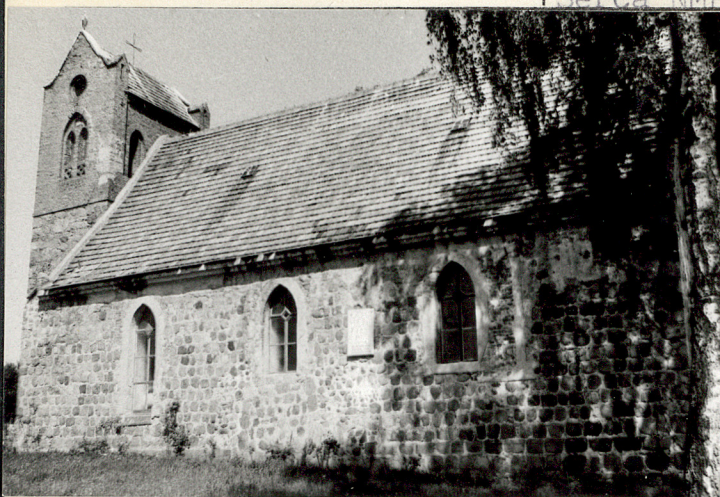
elewacja południowa

Elewacje północna i południowa trójosiowe, przeprute otworami okiennymi i portalem w części północnej. Pierwotnie w obu ścianach w środkowej partii były portale. Elewacja wschodnia z dużym, częściowo zamurowanym oknem o bogato profilowanych ościeżach i pięcioma blendami zniekształconymi niesymetrycznie przebiegającym gzymsem północnej połaci dachowej. Elewacja zachodnia wieżowa, przepruta otworami w dwóch kondygnacjach (okulus, okno biforyjne i półkoliście zamknięte). Portal w ścianie północnej o dwukrotnych schodkowych ościeżach. Drzwi dwuskrzydłowe deskowe z nałożoną dekoracją deskowań.

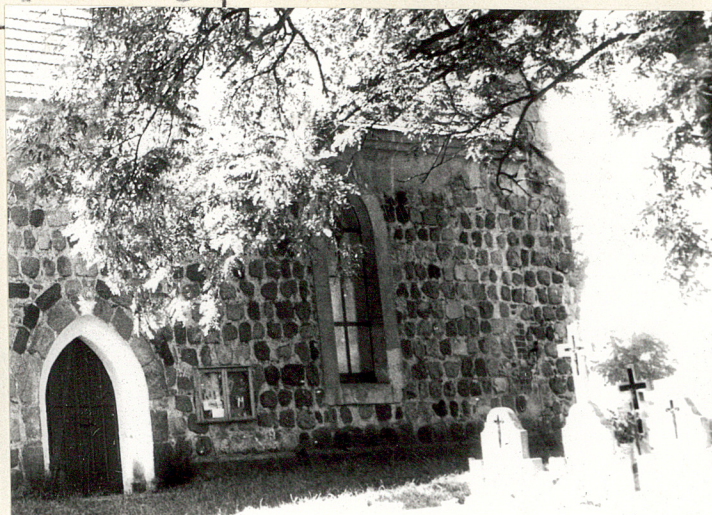
widok od strony północnej

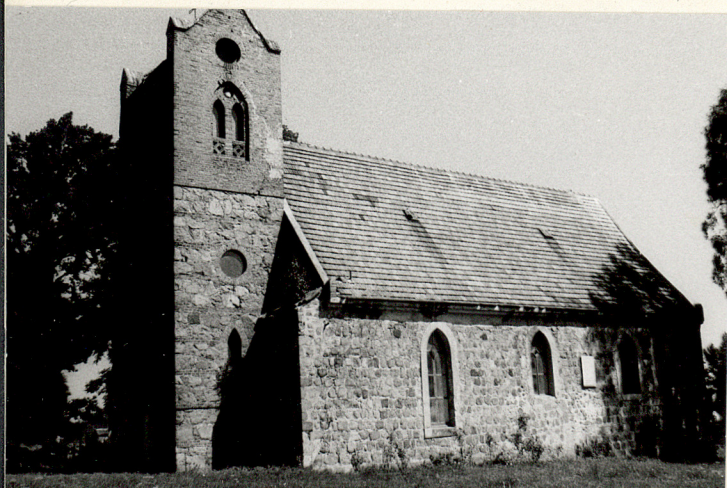
widok od strony południowo-zachodniej

Cały Kościół uległ przebudowie w XIX w., kiedy to oddano wieżę zachodnią niezbyt udanie łącząc ją z zachodnim szczytem kościoła. Zmieniono wówczas rozmieszczenie otworów okiennych i zamurowano portal w ścianie południowej. W części wschodniej zamurowano częściowo szerokie okno dostosowując jego wymiary do okien w ścianach bocznych.

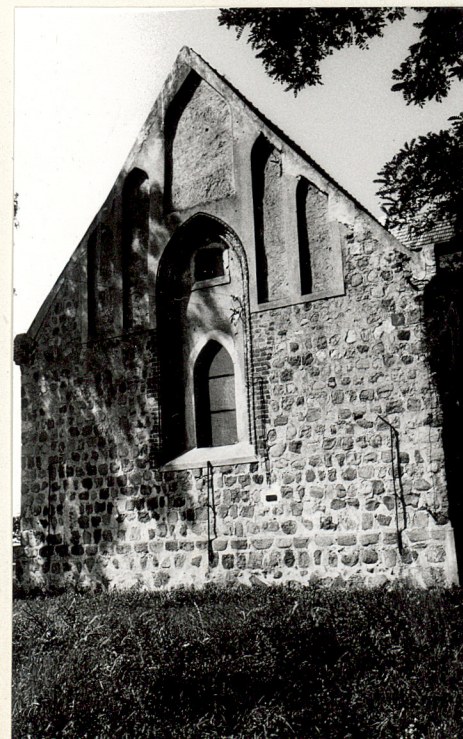
widok na ścianę
wschodnią

Szczyt wschodni z dużym 2,5 metrowym oknem z profilowanym obramieniem ceglanym i ostrołukowymi blendami pochodzi prawdopodobnie z XV w.

Niesymetryczny, wtórnie zniekształcony szczyt wschodni świadczy o zmianie konstrukcji dachu, prawdopodobnie też w XIX w.

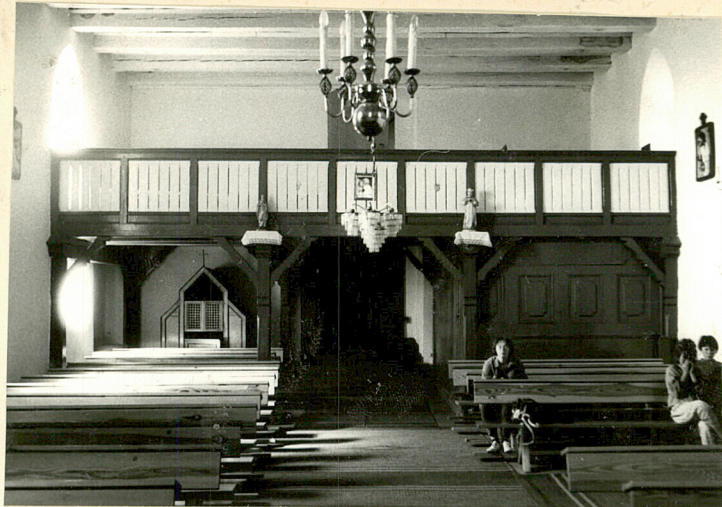
widok wnętrza w kierunku zachodnim

We wnętrzu niszy ściany wschodniej fragmenty średniowiecznych malowideł, widoczne tylko ze strychu. Wyposażenie: XIX - wieczna empora organowa i żyrandel, pozostałe elementy współczesne, XX - wieczne.
