5514

1. Obiekt  
KAPLICA SZPITALNA PW.ŚW.DUCHA  
OB. BIBLIOTEKA MIEJSKA

2. Czas powstania  
XIV - XV w

3. Miejscowość  
PYRZYCE

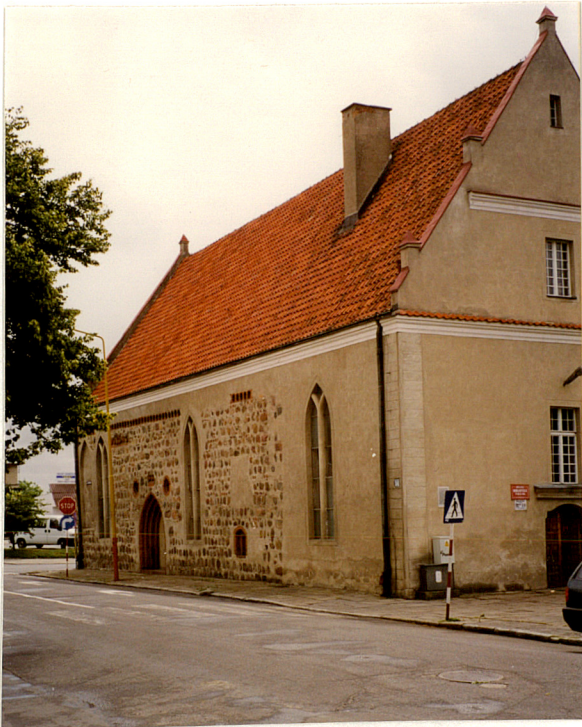
Elewacja północna

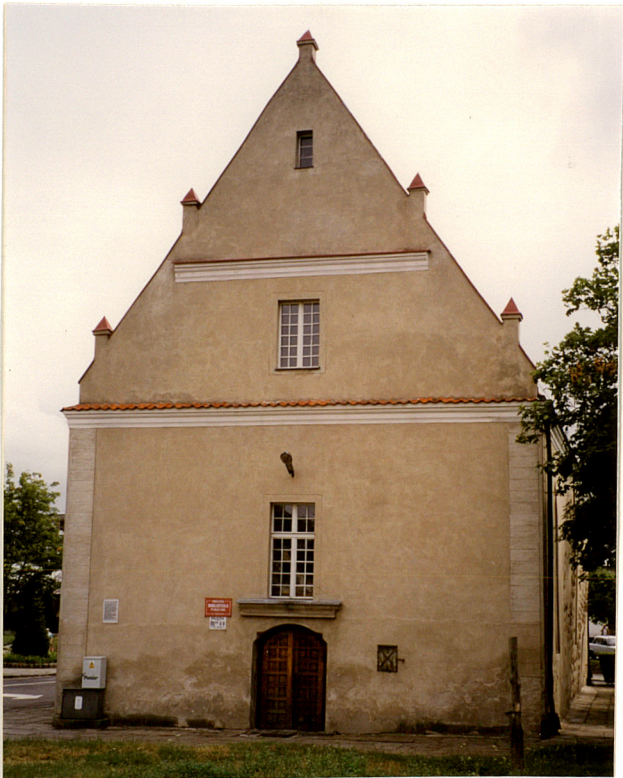
Elewacja zachodnia

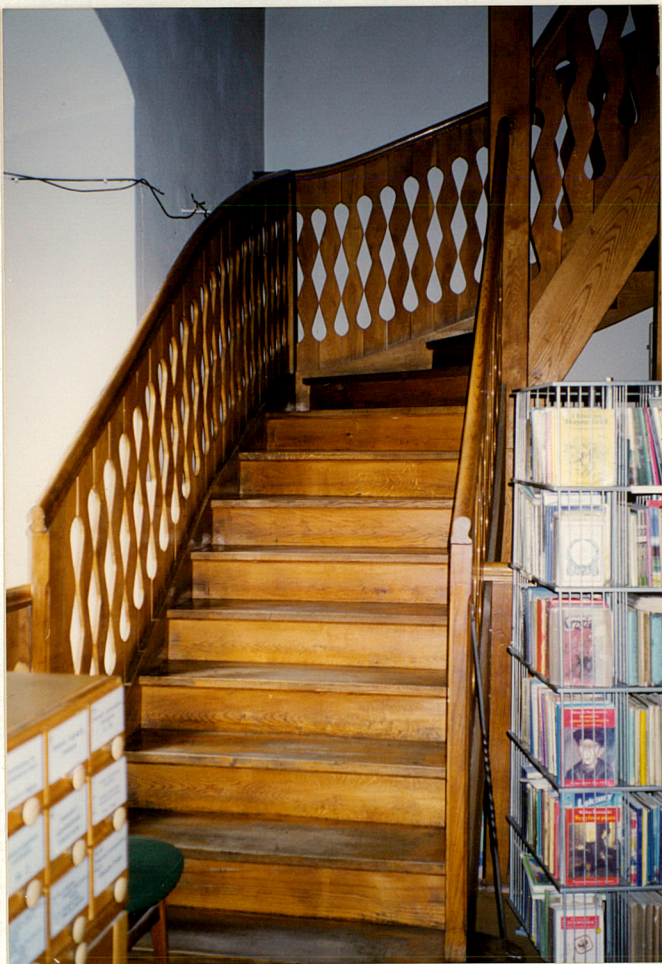
Klatka schodowa

**Schody.** We wnętrzu występują dwie pary schodów prowadzących na galerię i na poddasze. Wykonane w 1968r. Drewniane jednobiegowe ze spocznikami. Ujęte balustradami wypełnionymi deskowymi tralkami o wyprofilowanych krawędziach. Pozostawione w fakturze drewna.

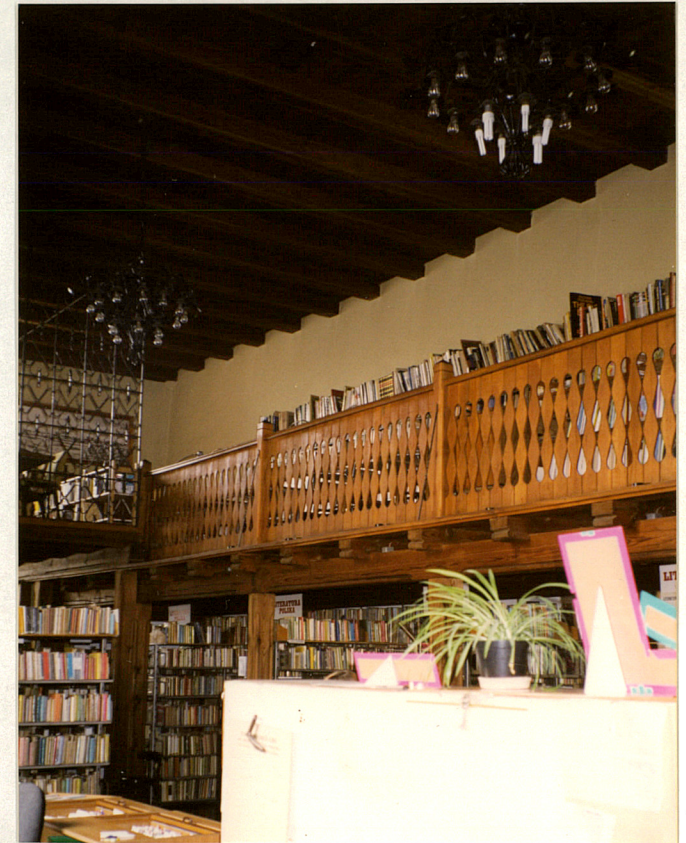
Wnętrze czytelní

**Sklepienia i stropy.** Wnętrze hali głównej przykryte jest stropem drewnianym, belkowym, odeskowanym od strony poddasza. Belki profilowane na narożach. Cały strop wykonany po 1945 roku. Przy wschodniej i południowej ścianie hali biegnie galeria wsparta na drewnianych słupach. W części zachodniej wnętrze podzielone na dwie kondygnacje ze stropami drewnianymi, otynkowanymi.

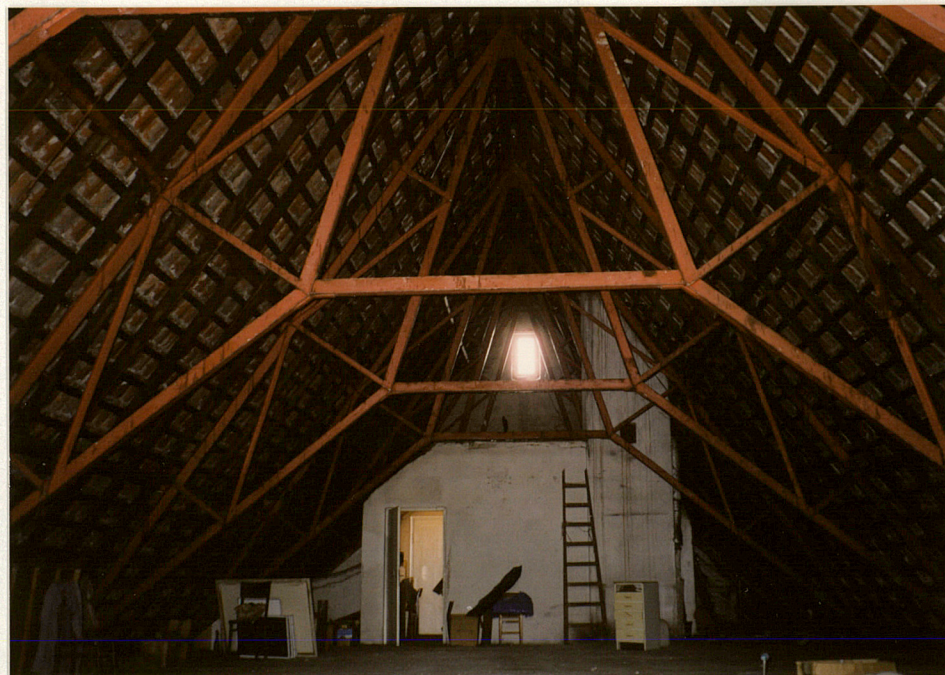
Więxba dachowa

**Wieżba dachowa i pokrycie dachu.** Wykonana od podstaw w czasie remontu w 1968r. Wieżba stalowa o ustroju wieszarowym. Na wieszarach drewniane krokwie i łąty, a na nich położona dachówka ceramiczna esówka. Z północnej połaci dachu wyrasta jeden komin. Rynny i rury spustowe z blachy miedzianej.
