NAŹKI BOSKIEJ ROZANÓWCEJ
KOŚCIÓŁ FILIALNY P.W. ŚW. TRÓJCY

XIV w.

RUSOWO

Kościół filialny p.w. św. Trójcy

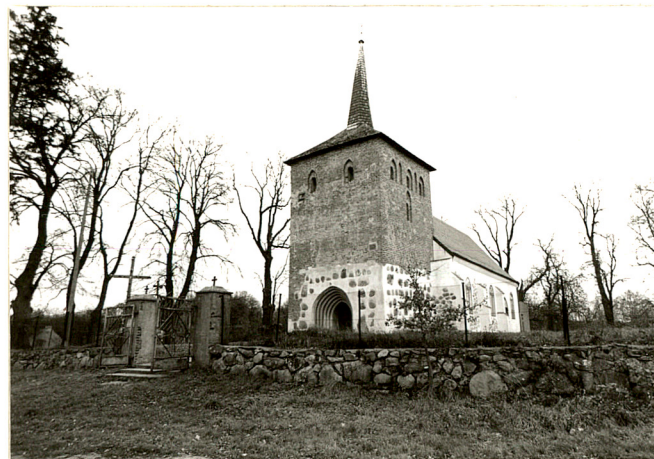
1

- 1.widok terenu wokół kościoła od str. pld.- zach..
- 2.Elewacja od str. pld.
- 3.Fasada od str. zach.
- 4.Elewacja od str. pñ.
- 5.Elewacja wsch.
- 6.Wnętrze od str. zach..
- 7.Wnętrze – Drzwi pod emporą organową.
- 8.Wnętrze od str. wsch.
- 9.Wnętrze – Ściana pñ. z epitafium i obrazem
- 10.Wnętrze – Zamurowane drzwi we wsch. ścianie
- 11.Wieżba dachowa
- 12.Wieżba dachowa
- 13.Wieżba wieży kościelnej
- 14.Wieżba dachowa wieży kościelnej z dzwonem
- 15.Ocalały krzyż nagrobny
