1. Obiekt KOŚCIÓŁ PROTESTANCKI, OB. RZYM.-KAT. FILIALNY P.W. MATKI
BOSKIEJ SZKAPLERZNEJ

2. Czas powstania
po poł.
XVII w.

L A S K I W A Ł E C K I E

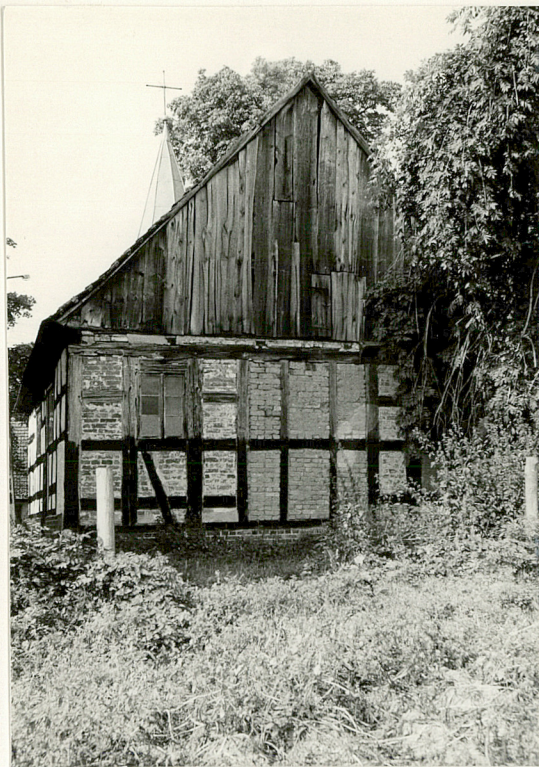
1. Widok od wschodu
2. Widok od pn-wschodu
3. Wnętrze, od zachodu

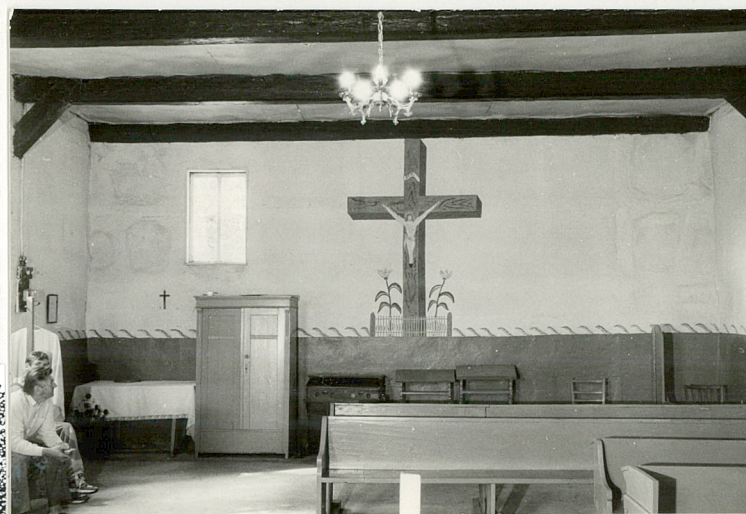
4. Wnętrze, od wschodu
5. Fragment stropu
6. Repr. z: Die Denkmalpflege,
1 Sept. 1915, s. 84.
