KAPLICA CMENTARNA, CERKIEW

2 poł. XIX w.

WAŁCZ

11. Zdjęcia, plan sytuacyjny, rzuty

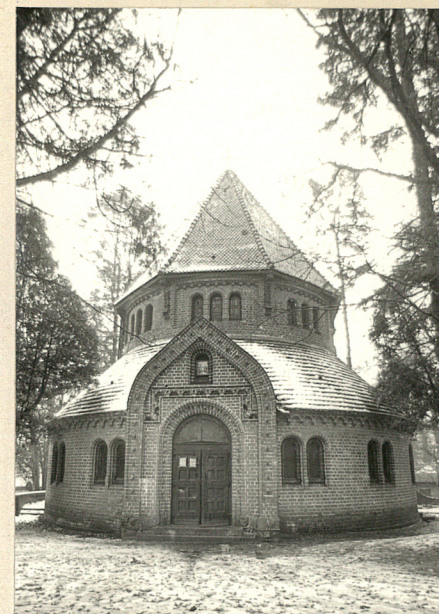
Budowla na planie centralnym, w formie rotundy. Wokół zasadniczego wnętrza kaplicy obiega zamknięty ganek-obejście.

Wnętrze kaplicy dwukrotnie wyższe od obiegającego je ganku. Proporcje zewnątrz są odbiciem proporcji wnętrza. Budowla jest na zewnątrz dwukondygnacyjna.

Na zewnątrz, w parterze, od zach., pn i poł. znajdują się półkolistą zamknięte otwory wejściowe. Otwór zachodni, stanowiący główne wejście ujęty jest w zamknięty wysokim łukiem Tudora portal przewyższający 1/3 swej wysokości wysokość pierwszej kondygnacji elewacji. Portal obramowany jest fryzem z rozetkami. Analogiczne rozetki znajdują się w profilowanych węgarach otworu drzwiowego. Nad tym otworem biegnie uskokowo załamujący się fryz arkadkowy. Nad wejściem umieszczono w portalu niewielką niszę. Wejścia pn i poł. ujęte są tylko profilowanymi węgarami. Trzynastoosiowa elewacja parteru stanowią biforia okienne. Wieńczy elewację parteru fryz arkadkowy. Nad jednospadowym dachem ganku oktagonálny tambur kopuły tworzy drugą kondygnację elewacji. Jego zawierające tryforia segmenty porozdzielane są kroksztynami. Wieńczy tambur fryz kroksztynowy. Kopuła nakryta jest dachem namiotowym.

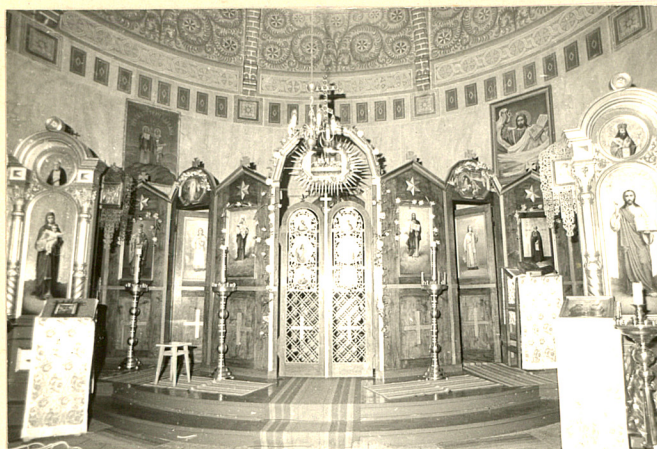
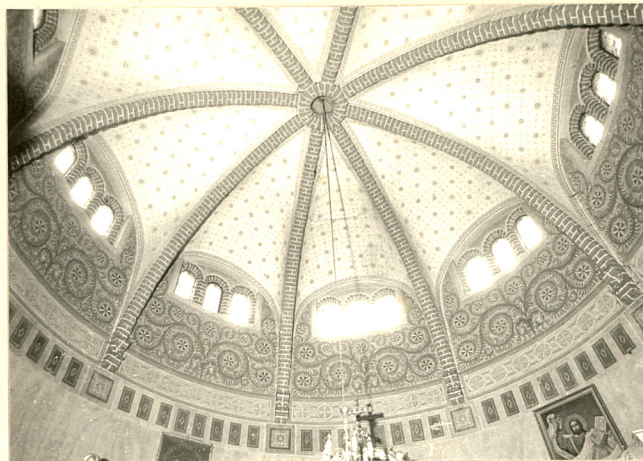
1,2 wnętrze cerkwi
3,4 ogrodzenie
5,6 widok odpok.,
oraz portal zach.
