1. Obiekt

KOSCIOL PARAFIALNY p. w. Przemianienia Pańskiego

1900-1902

DREZDENKO

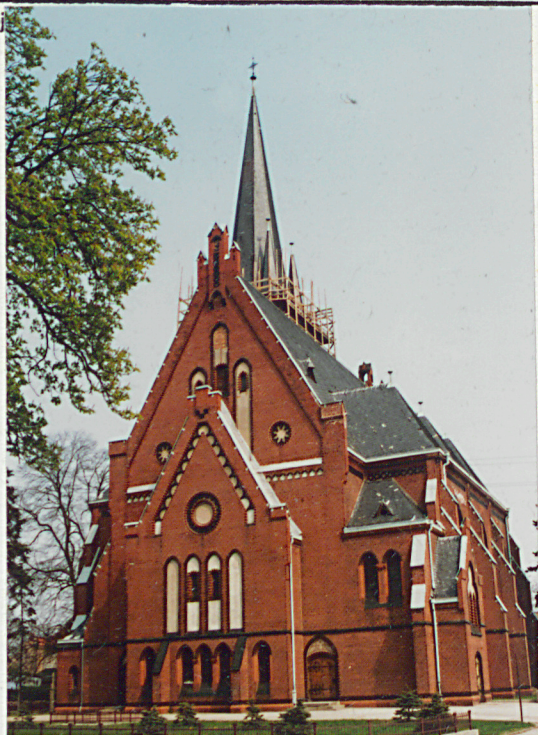
1. Zdjęcie

Drezdeński kościół parafialny p. w. Przemienienia Pańskiego wzniesiony został w latach 1900-1902, na podstawie projektu technicznego, wykonanego przez znanego berlińskiego architekta Johanna Otzena. Obiekt pobudowany został w miejscu starszej - XVIII-wiecznej świątyni szachulcowej. Rada miejska zatwierdziła projekt (uprzednie odrzucając dwa inne autorstwa radcy budowlanego Giebege i prof. Adlera) na posiedzeniu w dniu 15 stycznia 1896 r. Koszty budowy (bez wyposażenia) oszacowano na 240 tys. marek. Ponieważ gmina ewangelicka była zbyt uboga, budowę musiały dofinansować władze samorządowe. Pracami budowlanymi kierował rządowy budowniczy Zillmer z Frankfurtu n. Odrą. W 1917 r. z drezdeńskiego kościoła zarekwirovano dwa dzwony, wykonane w 1850 r., pozostawiając najmniejszy o średnicy 50 cm. W 1920 r. kościół otrzymał trzy nowe dzwony stalowe (noszące nazwy Miłość, Wiara i Nadzieja); ich bicie tworzyło tzw. trójdźwięk katedralny. Dzwony te wykonane zostały w
