1. Obiekt

SANATORIUM

D.W. GAEL

2. Czas powstania
1904-19083. Miejscowość
MIEDZYGORZE

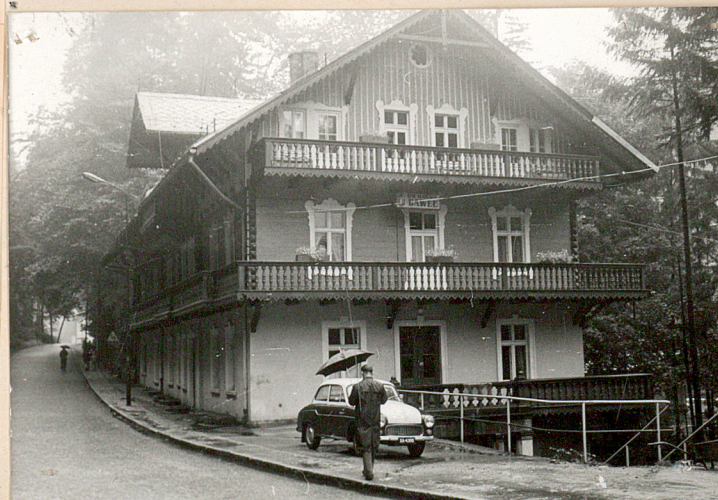
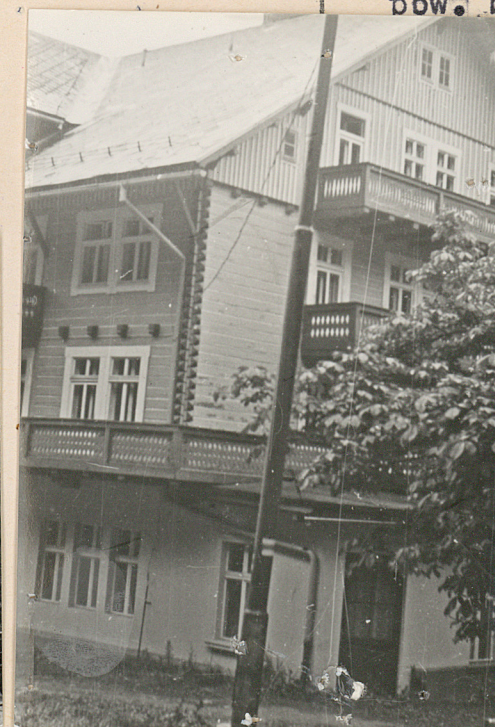
11. Zdjęcia, plan sytuacyjny, rzuty

Dom w pld.-zach. części Międzygórza nad korytem rzeki Wilczki z wejściem głównym od wsch. Fasada główna wzdłuż ul. Wojska Polskiego. Na planie wydłużonego prostokąta. Parter nad rzeczką z opracowanego kamienia, wyżej na poziomie ulicy z cegły, tynkowany, malowany na kolor szary i niebieski-opaski okien białe. Pierwsze piętro z balkonem obwodowym-balustrada z toczonych tralek. Ściany z drewnianych bali układanych pionowo, w kolorze ugru Opaski okien uszaste malowane na białe. Trzy osie od wsch. w piętrze dwuspadowego dachu. Od wsch. i zach. cztery osie balkon identyczny z opisanym. Deski we wnęce poddasza od wsch. i zach. układane pionowo. Parter ośmioosiowy. Pierwsze piętro dziewięćosiowy-balkon od strony wilczki w formie oszklonych werand. Dach dwuspadowy z płytek eternitowych.

sierpień 1976 dobry

wzmocnienie balkonów i werand od płn.
