DOLNOŚLĄSKIE

Budynek mieszkalny

2. Czas powstania  
poł. XVIII w.

4. Adres Dzierżonów  
ul. Ząbkowicka 24

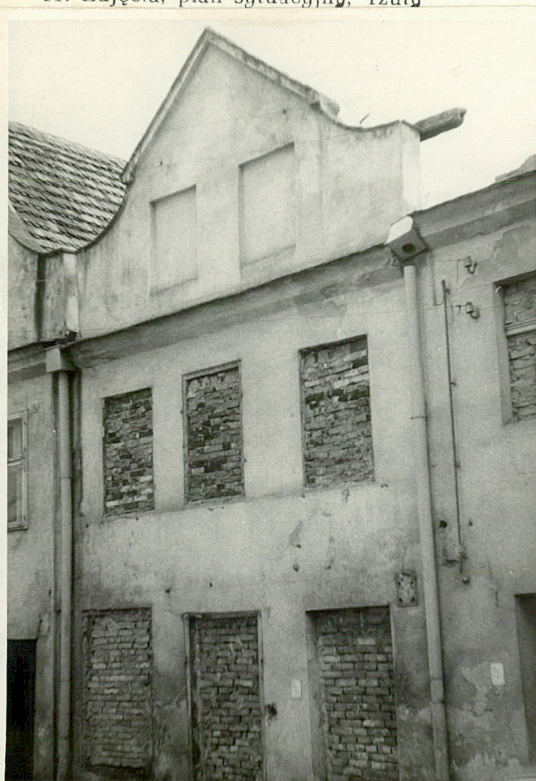
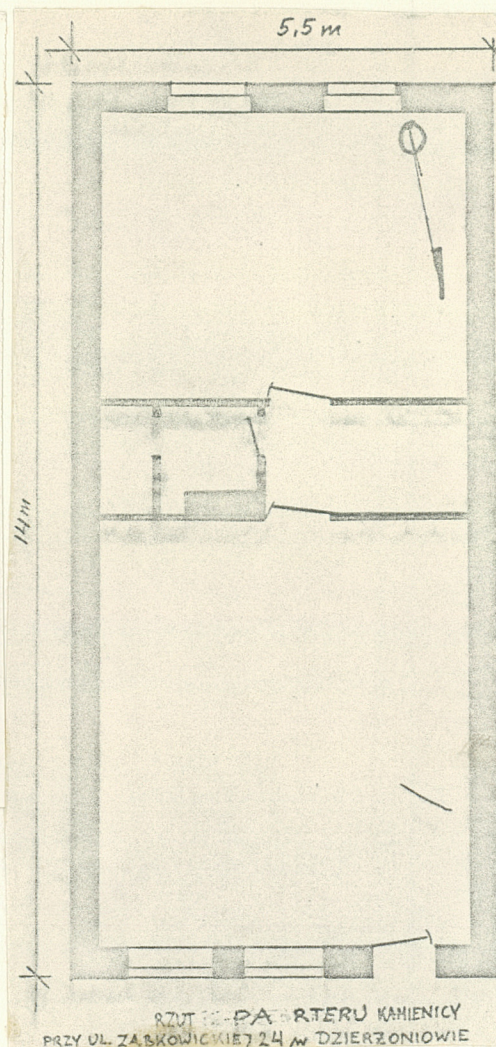
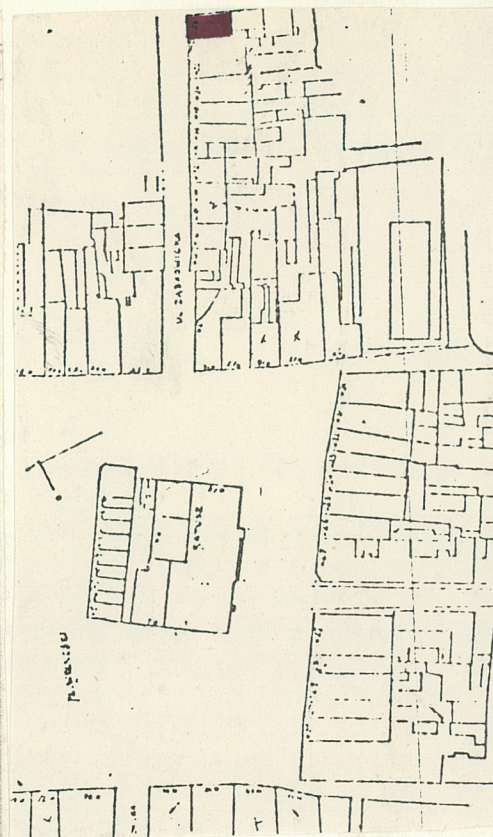
11. Zdjęcie, plan sytuacyjny, rzutu

Dom znajduje się przy ul. Ząbkowickiej w jej pd pierzei. Stoi na terenie płaskim, w zabudowie szeregowej, przy ruchliwej ulicy. Budynek o konstrukcji murowej, częściowo podpiwniczony. Piwnice z kamienia. Wyższe kondygnacje posiadają ściany z cegły pełnej na zaprawie wapiennej. Ściany działowe z cegły pełnej o konstrukcji ryglowej.

Dom zbudowany na planie prostokąta o wym. 14 x 5,5 m, na osi pn-pd. Jednotraktowy, mieści po dwa pomieszczenia na parterze i pierwszym piętrze. Schody drewniane z balustradą, dwubiegowe łamane.

Z zewnątrz budynek ma kształt stojącego prostopadłościanu. Główna fasada od strony ul. Ząbkowickiej jest dwukondygnacyjna, trzyosiowa. Parter mieści witryny sklepowe i gł. wejście do budynku. Zarówno otwory parteru jak pierwszego piętra zamurowane. Podobnie, tylko wcześniej, zamurowano okna poddasza, mieszczącego się w partii szczytowej. Wszystkie otwory okienne mają kształt prostokąta, bez pasek. Trójkątny szczyt o łagodnych, wolutowych spływach, oddziela od pierwszego piętra gzyms. Poza istniejącą fasadą, reszta znajduje się w kompletnej ruinie.

| <p>20. Najpilniejsze postulaty konserwatorskie</p> <p>Rozbiórka resztek budynku poza fasadą, i odbudowa w dawnych formach. Przewidziane stropy na stalowych dźwigarach z lekkim wypełnieniem. Schody konstrukcji stalowej ze stopniami drewnianymi.</p> | | | |
