OŚRODEK DOKUMENTACJI
ZABYTEKÓW W WARSZAWIE
KARTA EWIDENCYJNA ZABYTEKÓW
ARCHITEKTURY I BUDOWNICTWA

Nr 3466

PAŁAC MIEJSKI, OB. HOTEL I RESTAURACJA „SMYRNA”

KOWARY

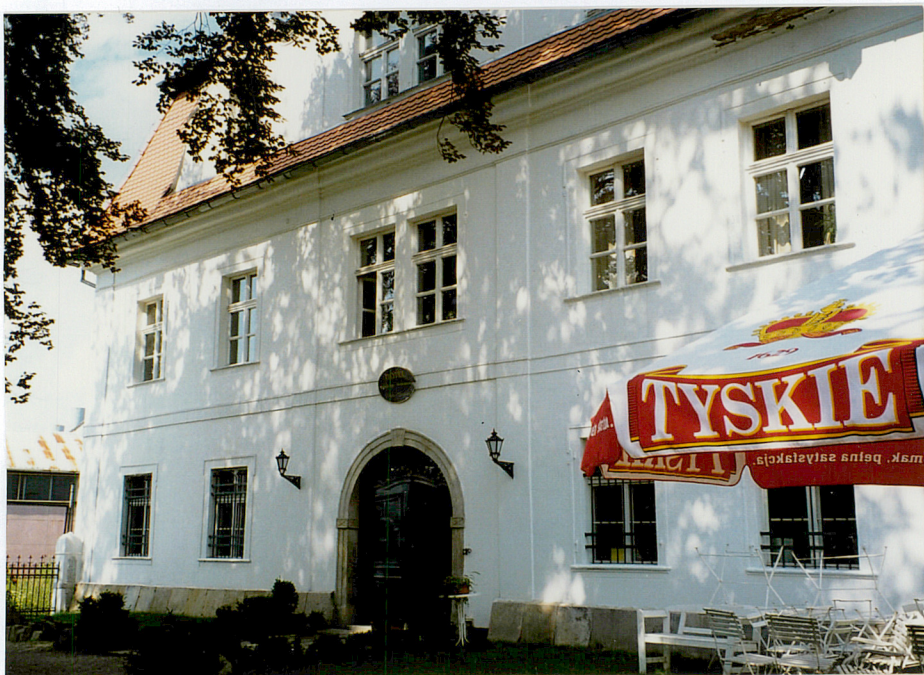
w części środkowej dwukondygnacyjny rozdzielony wydatnym gzymsem niepełnego belkowania wspartym na wykępowanych pasach; w partii górnej z otworem poddasza o łuku odcinkowym wyłamanym, niżej cztery proste okna, na skrajnych szczykach kamienne płonące wazony. Elewacje boczne budynku skromniejsze, analogiczne, z podziałami architektonicznymi podobnymi fasadzie, pięcioosiowe z niektórymi oknami ślepyimi; elewacja tylna aktualnie całkowicie zniekształcona.

7. Widok fragmentu fasady budynku
8. Szczyt facjadowy fasady budynku
9. Elewacja tylna budynku
10. Elewacja południowo-wschodnia budynku
11. Wnętrze sieni parteru budynku

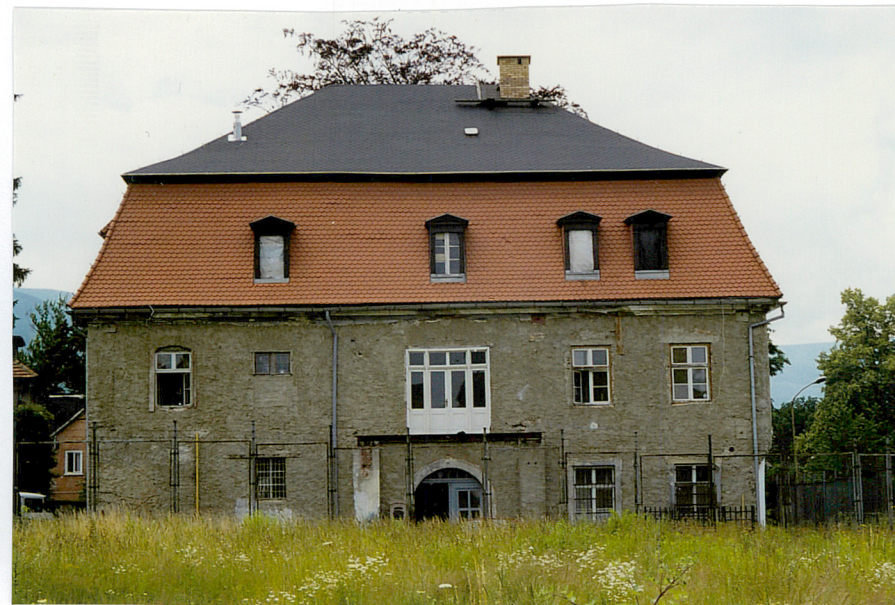
8.

W strefie dolnej połaci dachu, na osi szczyt facjatowy, trójdzielny ujęty linią płynnofalistą, wyakcentowaną bogatym plastycznym profilem, obity blachą;

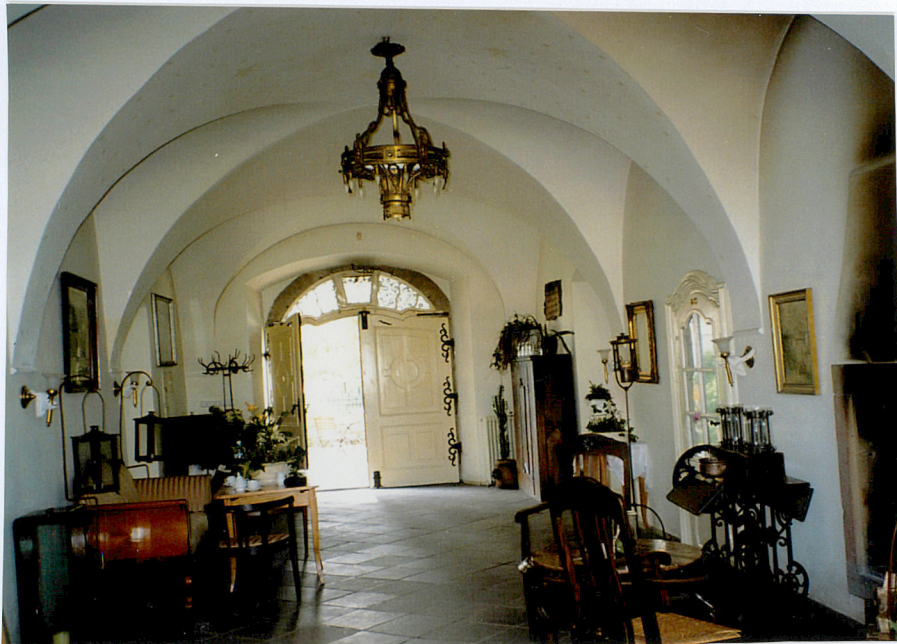
podwórzowego, – otwarta na sień drzwiami – jednobiegowa, z biegiem łamanym z podestem, wewnątrz jej nakryte kolebką, podobnie jak sąsiadujące schody do piwnicy nakryto analogicznie, zamknięte od sieni kamiennym portalem. Korytarz na piętrze skrócony od frontu wtórnie po 1949, otoczony licznymi pomieszczeniami aktualnie pokojami hotelowymi, gruntownie przebudowanymi w końcu XIX w., po 1949 i 1999-2000; jedynie korytarz zachował pierwotny sufit z fasetą, zdobiony ornamentem ramowym rysującym ozdobną tablaturę. Pomieszczenia poddasza całkowicie zniekształcone i zrujnowane, z zachowanymi śladami pierwotnych przekryć stropowych, belkowych z podbitką, w jednym z pomieszczeń szczytowych ślady fasety. Piwnica z dwiema komorami, układzie dwutraktowym, poprzedzone od frontu poprzeczną dużą piwnicą, zasklepiona kolebkowo na różnych wysokościach; posadzki ceramiczne bądź bruk.

12. Wnętrze korytarza piętra budynku
13. Wnętrze komory piwnicznej drugiego traktu budynku
14. Wnętrze komory piwnicznej pierwszego traktu budynku
15. Stolarka drzwi wiodących z klatki schodowej na korytarz piętra budynku

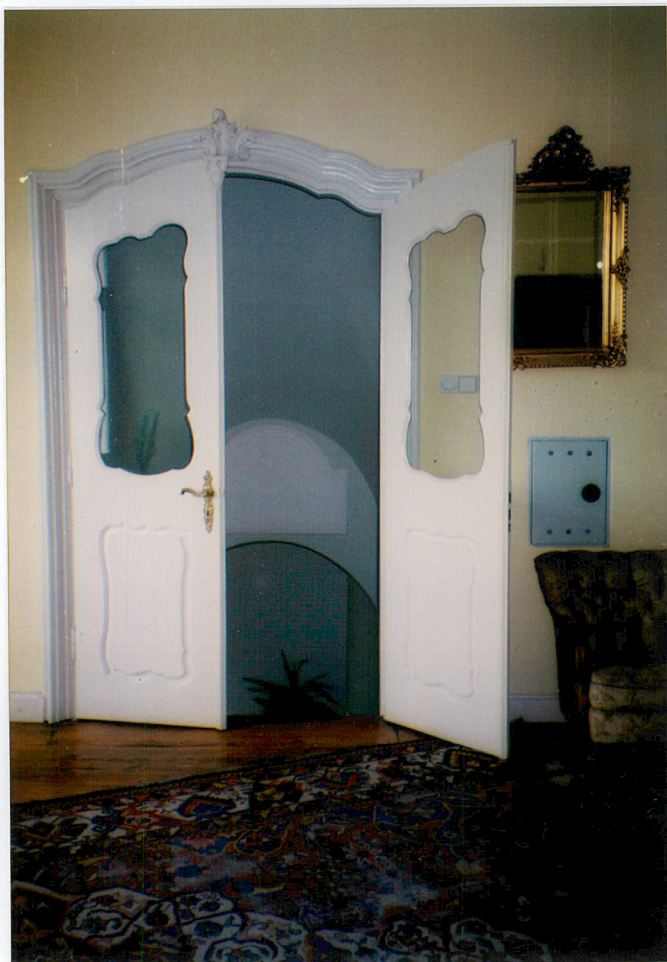
15.

Zachowało się fragmentarycznie: przetrwały in situ jedynie dawne drzwi drewniane piętra, natomiast parteru zostały aktualnie przeniesione z poddasza; wszystkie z lat 20-tych XVIII w., dwuskrzydłowe, deskowe pełne lub w dwóch przypadkach w drzwiach korytarzowych wiodących z klatki schodowej na piętrze i w sieni parteru góra przeszklone; smukłe prostokątne, górą wycięte w łuk kotarowy wielokrotnie wyłamany; ujęte w szeroką listwową bogato profilowaną ramę zwartą górą nałożonym kluczem w formie dwuconoowniku utworzonego z formy akantowej; osadzone w zawiasach czopowych; w większości o płaszczyznach skrzydeł zdobionych ozdobnymi tablaturami wyżłobionymi snycersko, z listwą maskującą, ukształtowaną w formie półkolumny z kapitelem kompozytowym. Drzwi wiodące do piwnicy nowe deskowe, zaś drzwi portalu frontowego z końca wieku XIX (?) dwuskrzydłowe, ramowe z bogato profilowanymi tablaturami; osadzone na zawiasach pasowych ozdobnych, od góry zasłonięte szeroka ozdobną listwą wyodrębniającą nadświetle z lat 20-tych XVIII w., w którym od wewnątrz przeszklenie nadświetle z podziałem radialnym, a od zewnątrz kuta krata z ornamentem wstęgowym i akantowym, wraz z wieńcem różyczkowym ujmującym spięty monogram „E. M.” w części skrajnej wtórne (z końca XIX w. (?)) plastyczne kaduceusze. Większość stolarki okien z wieku XX, jedynie parterowe z końca XIX w. dwuskrzydłowe z stałym ślemieniem i pozornym słupkiem maskownicy. W dwu oknach oryginalne kraty z końca XIX w. ozdobne o formach biedermeierowskich. Stolarka facjatek nowa. Na strychu zdeponowane liczne deski malowane jednostronnie w motyw akantu wąskolistnego (z lat 20-tych XVIII w.) pochodzące z rozebranego stropu belkowego poddasza.

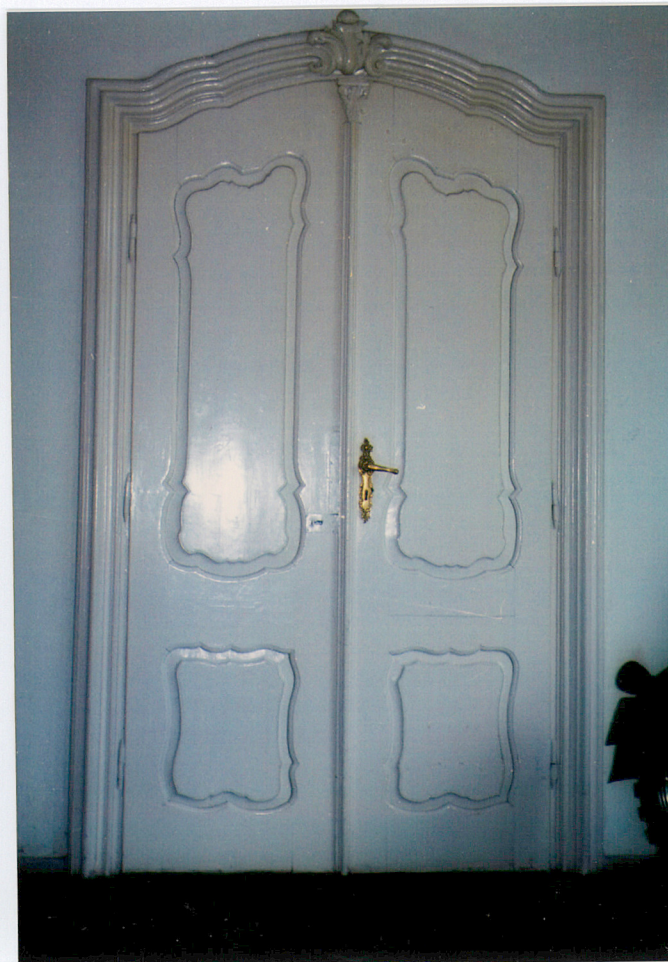
16. Stolarka drzwi w korytarzu piętra budynku
17. Portal schodów piwnicznych w sieni parteru budynku
18. Portal wejścia frontowego budynku
19. Okno parteru wraz z kutą kratą

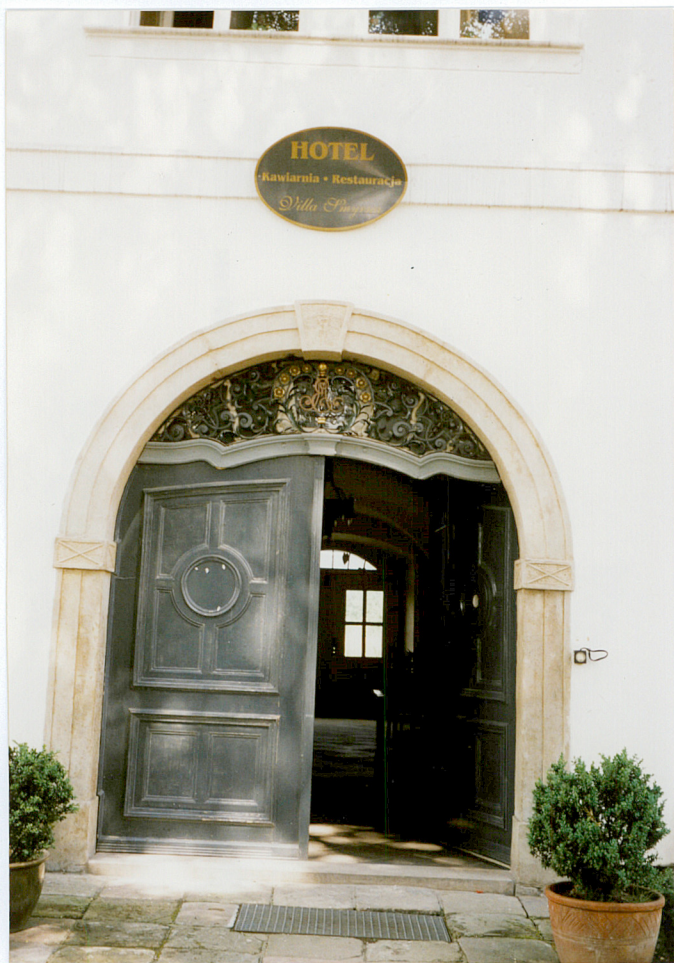
18.

Elewacje zróżnicowane, z wyraźnie wyakcentowaną elewacją frontową, sześćoosiową ujętą na narożach oraz osią środkową płaskimi – wyrobionymi w tynku – pasami wykępowanymi z z szerokim gzymsem międzykondygnacyjnym, oraz podokapowym niepełnym belkowaniem; w polach identyczne, okna prostokątne (na osi na piętrze podwojone), ujęte wykonanymi w kamieniu bądź w tynku ramami uszakowymi z łezkami, osadzone na niskim kamiennym gzymsie parapetowym. Frontowy otwór drzwiowy zamknięty półłucznie ujęty kamienną ramą o profilu listwowym, wspartym na niskich gładkich cokolikach, z przepaską „kapitelową” zdobiony imitacją szlif diamentowego zaś archiwolta spięta kluczem z gmerkiem o rysunku:
