**OŚRODEK DOKUMENTACJI
ZABYTKÓW W WARSZAWIE**
KARTA EWIDENCYJNA ZABYTKÓW
ARCHITEKTURY I BUDOWNICTWA

KOSTNICA, obecnie KAPLICA CMENTARNA

D O M A S Z K Ó W

1. Miejscowość, gmina, województwo D O M. A S Z K Ó W powiat Kłodzko, gmina Międzylesie woj. wałbrzyskie	2. Obiekt (nazwa jak w karcie) KOSTNICA, obecnie KAPLICA CMENTARNA	3. Zawartość wkładki (nazwa obiektu lub materiału uzupełniającego) c.d. rubryki 12 — Historia i 13 — Opis, Spis ilustracji
---	--	--

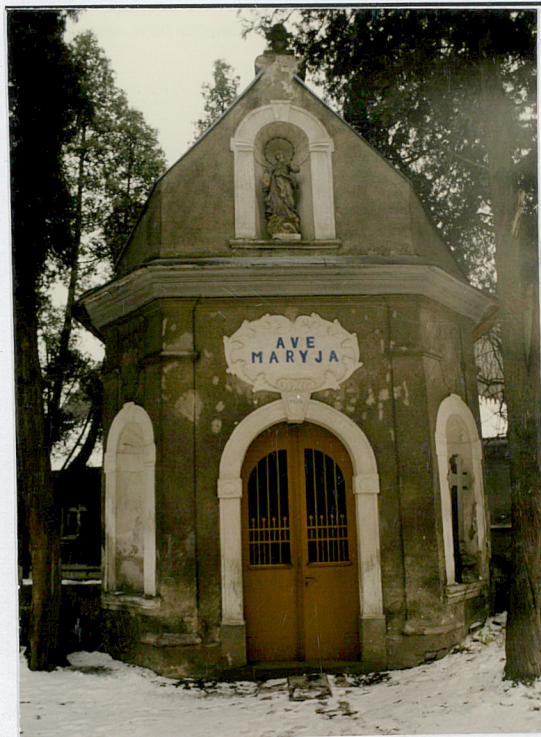
1.

Jednokondygnacyjowa kaplica, posadowiona od strony ul. Kolejowej na wysokiej podmurówce, nakryta dachem trójsпадowym, zasłoniętym od frontu trójkątnym szczytem (il. 1, 7, 10, 12–13).

Elewacja frontowa, północna, złożona z trzech segmentów, frontowego i dwóch skrajnych usytuowanych skośnie. (il. 6, 1, 7) Zwieńczona trójkątnym szczytem z podobnie, skośnie załamanymi skrajami. W centrum fasady — otwór wejściowy o łuku pełnym, a w jej bocznych częściach — nisze. Elewacja rozczłonkowana lizenami (z wałkowymi przewiązkami) wspierającymi gzymsy koronujący. Górnym odcinkom lizen (pomiędzy przewiązkami a gzymsem wieńczącym) nadano schematycznie charakter odcinków belkowania. Kamienny portal w centrum elewacji złożony z węgarów, przewiązek u podstawy archiwolty i archiwolty z kluczem. Przewiązki oraz klucz ozdobione dekoracyjnymi płycinami z konturami rytymi w kamieniu. Nad portalem — owalny kartusz obramiony stylizowaną i uproszczoną wicią akantu. W skrajnych, skośnych, bocznych częściach fasady — półkoliście zamknięte nisze zachodzące na trzony lizen. Nisze sklepienie konchami z dekoracją muszlową. ujęte obramieniem złożonym z węgarów, przewiązek u podstawy archiwolty i z archiwolty z kluczem. (il. 8).

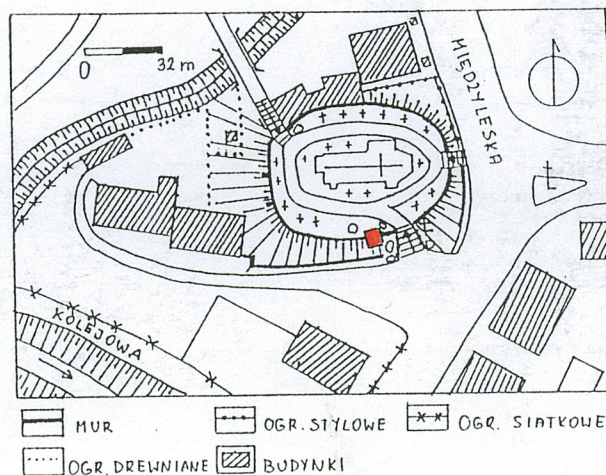
4.

Kostnicę włączono w południowo-wschodni odcinek muru cmentarnego. Od wschodu sąsiaduje ona z dziewiętnastowieczną bramą filarową. Od południa kaplica występuje znacznie poza linię muru cmentarnego i posadowiona jest od strony ul. Kolejowej na wysokiej, murowanej z kamienia podmurówce, doprowadzonej do poziomu wyżej położonego cmentarza. Od jego strony kaplicę obsadzono tujami. (il. 4–5)

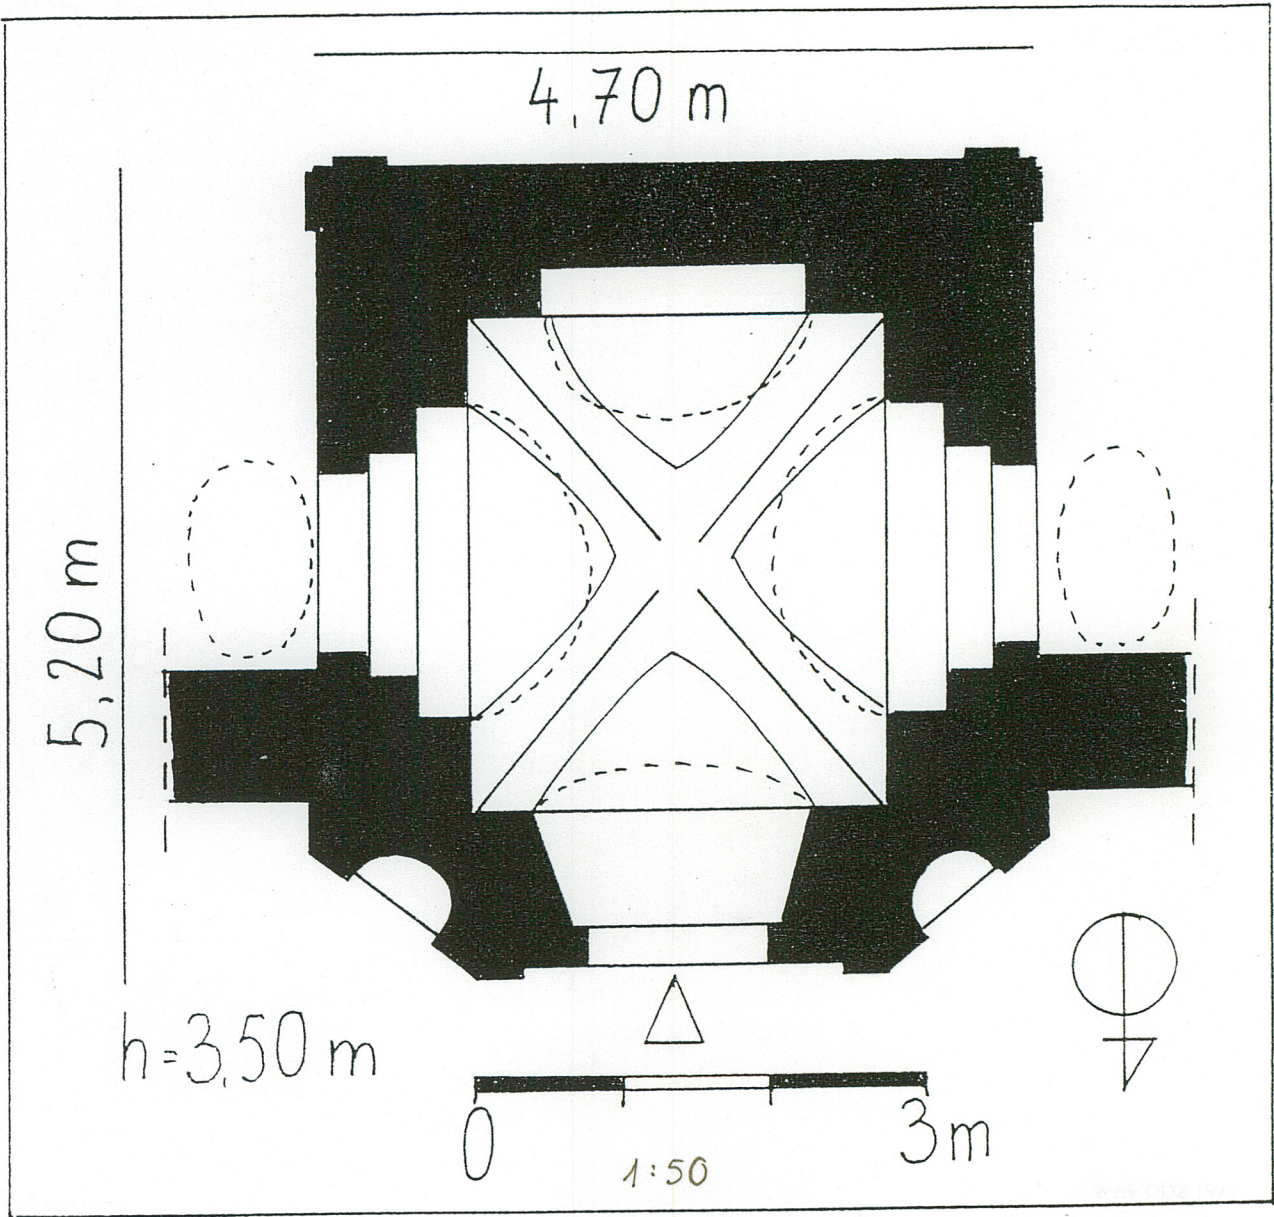
6.

Kaplica założona na planie czworoboku zbliżonego do kwadratu, z dwoma ukośnie ściętymi narożnikami (il. 6).

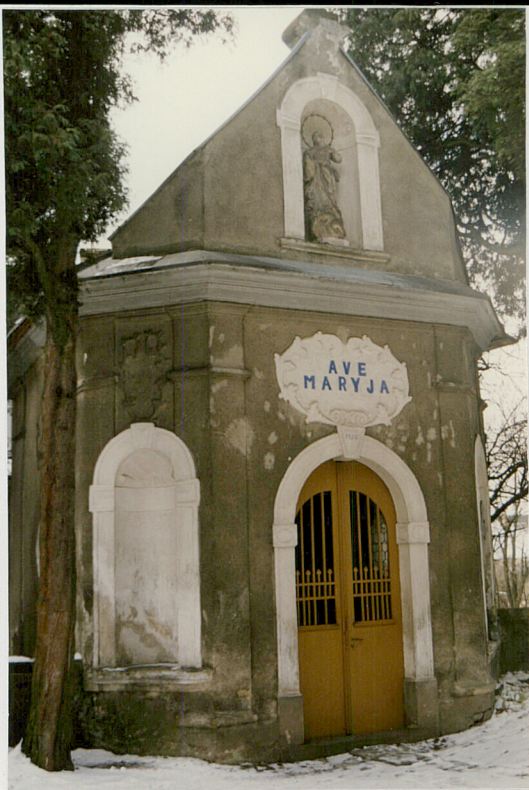
7.

Kostnica w Domaszkanie otrzymała kubicką bryłę, której proporcje zakłócił nieco trójkątny, załamany szczyt bez wolut zdobiący fasadę i mieszczący niszę z figurą Immaculaty. (il. 6, 1, 7) Atektonicznie ukształtowano też wystrój elewacji. (il. 7, 13) Zastosowano lizeny i bardzo uproszczone odcinki belkowania nad nimi. Zasłonięto też częściowo trzony lizen niszami. Wystrój elewacji utrzymany został w stylu wczesnego baroku 2 poł. XVII w. i początków XVIII stulecia. Świadczy o tym uproszczony detal architektoniczny o charakterze obiegowym, taki jak np. portale, nisze, obramienia okienne, czy też rzadziej spotykane motywy — kartusze. (il. 7–9, 11) Te ostatnie będące motywem typowo włoskim zastosowali po raz pierwszy w architekturze Hrabstwa Kłodzkiego północnowłoscy budowniczowie, czynni w Gorzanowie przy przebudowie zespołu pałacowego (1653–1657), kościoła (1658) oraz przy budowie kaplicy Św. Barbary (1651). Dekoracyjność zdobiących te budynki kartuszy rzutowała zapewne na zdobienie nimi także innych kaplic i kostnic wznoszonych na początku XVIII w., jak np. kaplicy Św. Franciszka Ksawerego w Gorzanowie, czy też kostnicy na przykościelnym cmentarzu w Wilkanowie. Zapewne do form tych właśnie, znacznie już uproszczonych, a nawet sprymitywizowanych kartuszy zdobiących kaplicę w Gorzanowie i kostnicę w Wilkanowie nawiązał budowniczy kostnicy w Domaszkanie, głęboko tkwiący w tradycji architektury północnowłoskich budowniczych. W architekturze kostnicy trudno odnaleźć wpływy dojrzałego baroku. Być może próbą nawiązania do tego stylu było ukośne ścięcie naroży fasady kostnicy. (il. 6–7)

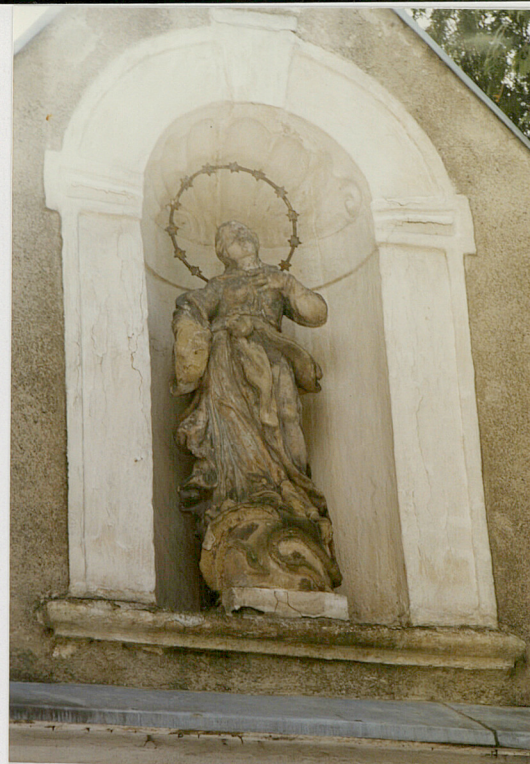
9.

Na wysokości przewiązek oraz u podstawy konchy niszy — szeroki, tynkowy pas. Nad niszami owalne kartusze obramione stylizowaną i uproszczoną wicią akantu. Elewacja zwieńczona trójkątnym szczytem, skrajnie ukośnie załamany. W polu szczytu — nisza podobna do nisz w skrajnych partiach fasady. W niszy Immakulata z ok. 1751 r. (il. 9) Oś szczytu podkreślona ozdobnym zwieńczeniem kryjącym kalenicę dachu.

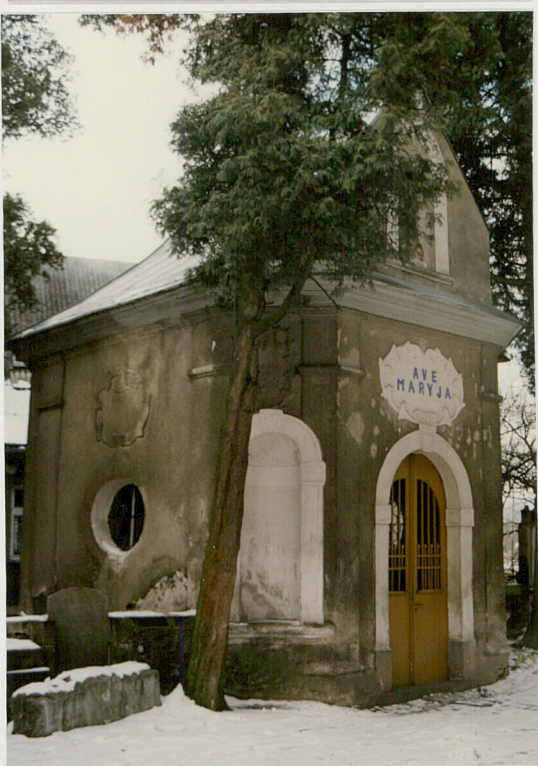
10.

Elewacja boczna, wschodnia, rozczłonkowana jak i elewacja frontowa, przepruta centralnie usytuowanym, owalnym okulusem bez obramienia. Powyżej owalny kartusz obramiony uproszczoną i stylizowaną wicią akantu (il. 10–11). Podobnie prezentuje się druga elewacja boczna, zachodnia (il. 13).

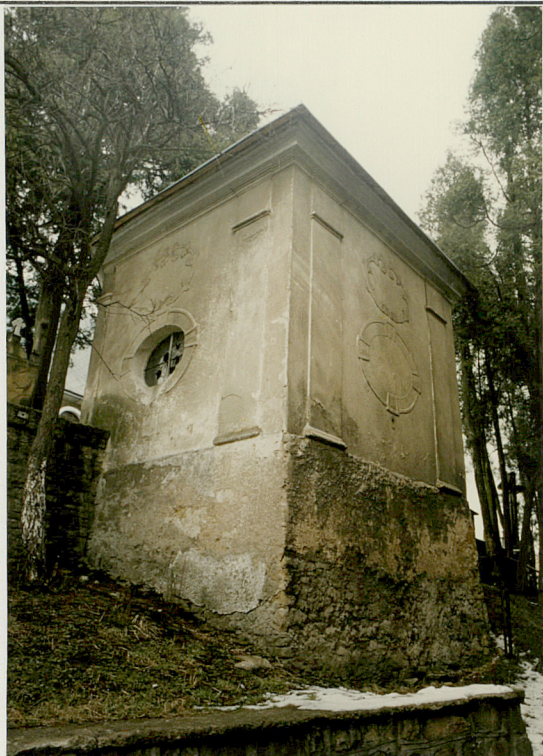
15.

Wnętrze oświetlone dwoma owalnymi okulusami umieszczonymi w eliptycznych niszach oraz dostępne przez otwór wejściowy o łuku półkolistym. Nakryte sklepieniem klasztornym, przepartym czterema lunetami. Ściany tarczowe zaakcentowane płytkami wnękami o łuku pełnym. Spływy lunet sprowadzone do połowy ścian kaplicy i oparte na pasowych wspornikach. (il. 14–16). W płytkiej wnęcie w południowej ścianie kaplicy umieszczony ołtarz z Pietą.

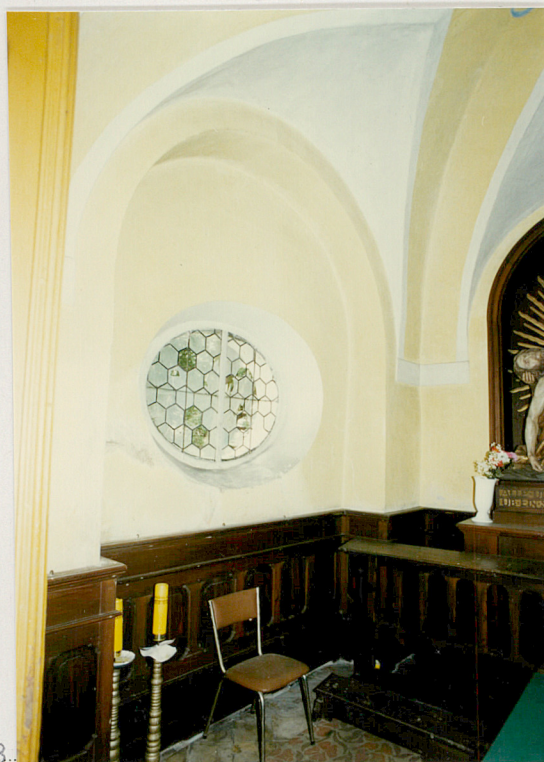
14.

Nie zmieniono go też w 1923 r., kiedy to wykonano nowy wystrój wnętrza związany z kolejną zmianą funkcji kaplicy, z przeznaczeniem jej na pomnik żołnierzy z I wojny światowej. Kaplicę wyremontowano oraz wymalowano wewnątrz. Sklepienie ozdobiono nową polichromią w stylu neorokokowym (z krzyżem żelaznym w centrum). Wszystkie prace remontowe wykonali lokalni rzemieślnicy, m.in. malarz kościelny Leo Richter i stolarz Rudolf Hötzel z Domaszkowa. W kaplicy ustawiono ołtarz z drewnianą Pietą, dziełem rzeźbiarza Franza Wagnera z Kłodzka, absolwenta szkoły cieplickiej. Na nastawie ołtarza, u podstawy Piety wyryto następującą inskrypcję: *ALLE DIE IHR VORÜBER GEHET SEHET OB EIN SCHMERZ GLEICH IST DEM MEINEN*. Wykonano też niską, drewnianą, przyścienną boazerię z dekoracją płycinową oraz drewnianą balustradę wydzielającą ołtarz z Pietą. (il. 14)

Zachowane stylowa stolarka okienna i drzwiowa (drzwi płycinowe, częściowo ażurowe), ołtarz z 1923 r. (il. 14)

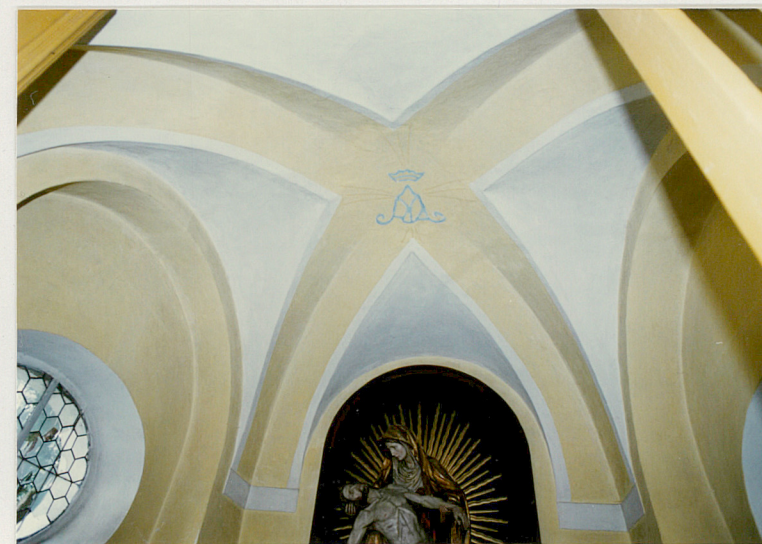
16.

Wnętrze nakryte sklepieniem klasztornym z czterema lunetami (il. 16).
